# Episódio 04

Documentação referente as aferições realizadas  
em 24/09/2019 e 22/10/2019 que foram  
apresentadas no **Episódio 04** do Desafio Qual  
Pneu Dura Mais Pneufree.com

| AUDITORIA DE ACOMPANHAMENTO – TESTE TÁXI VS8 - N.º 15622 A | | pe230/19 |

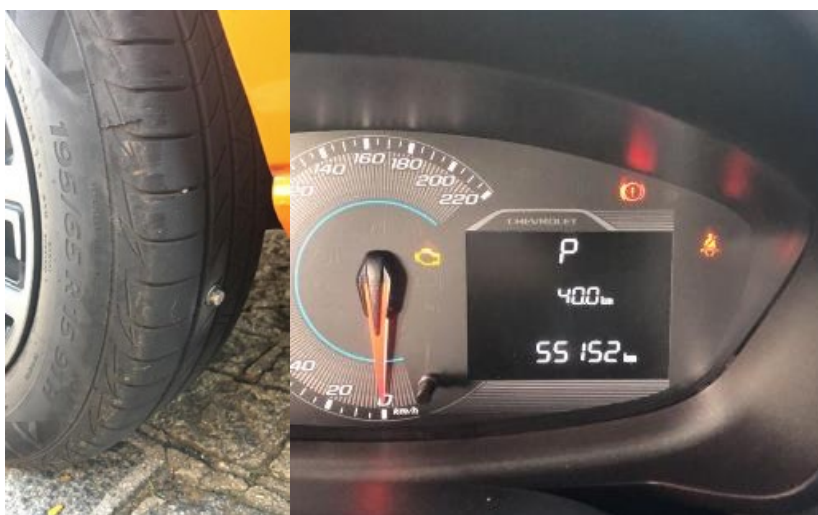
## 5. Ocorrência nº5 - Taxi#2 – Motorista Ronaldo

No dia 13 de junho de 2019, foi informado via Whatsapp que um dos pneus do veículo #2, BCK5849, tinha sido perfurado por um parafuso. Abaixo segue a foto enviada:

O motorista tirou foto do painel do veículo de forma a documentar a quilometragem e substituiu o pneu por seu estepe. O pneu foi coletado junto ao motorista no dia 14 de junho para avaliação. Como o furo era no centro da banda de rodagem, foi possível o conserto do mesmo, utilizando para tanto o remendo do tipo “chupeta”. O conserto e balanceamento foram efetuados na empresa Ingo Hoffmann, Rua Alberto Bolliger, 33, bairro Juvevê. A roda recebeu 10 gramas de um lado e 30 de outro.

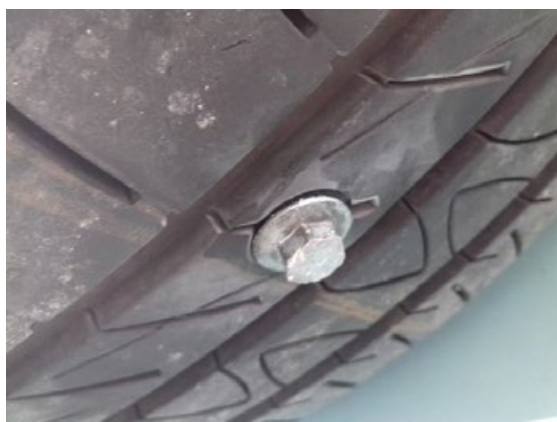
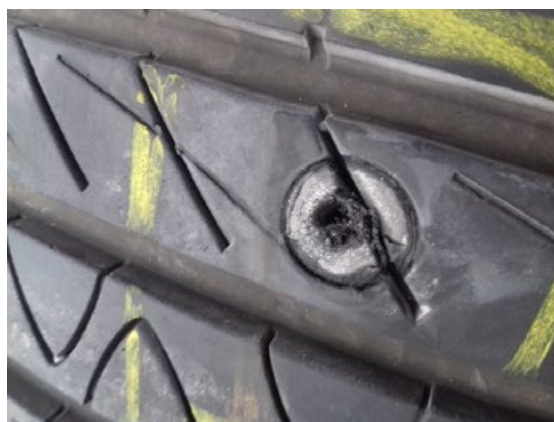
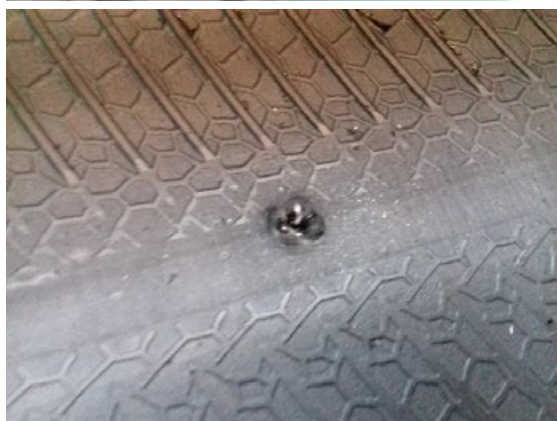
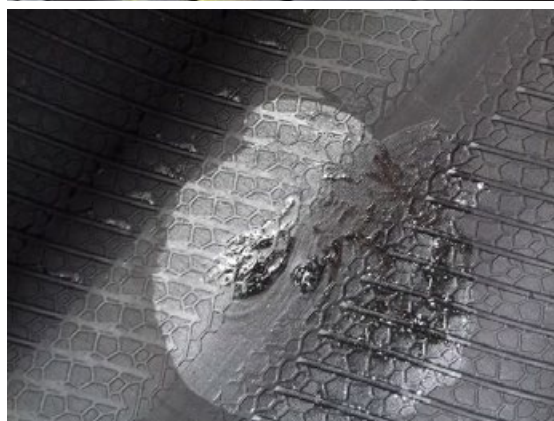
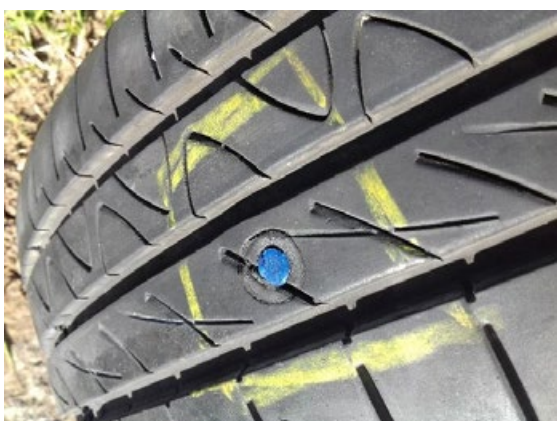
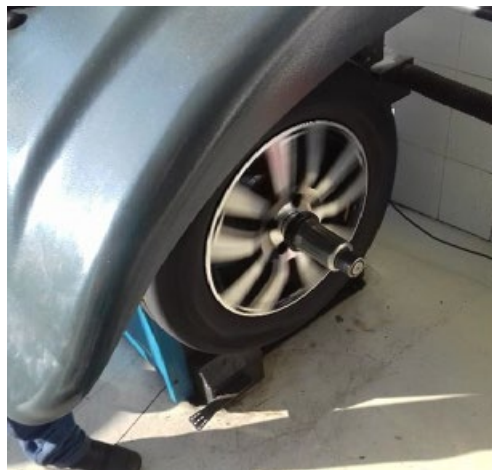
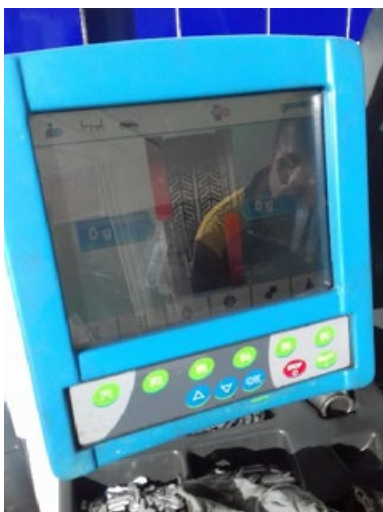
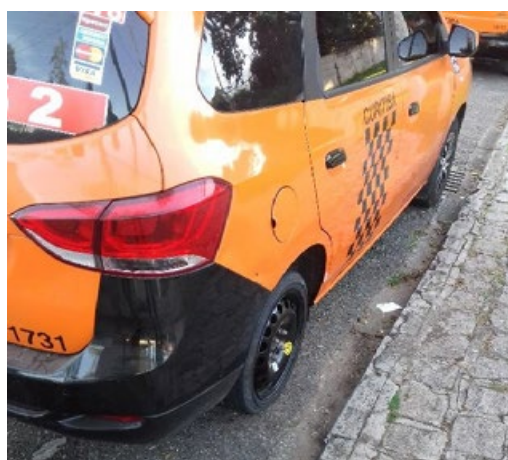
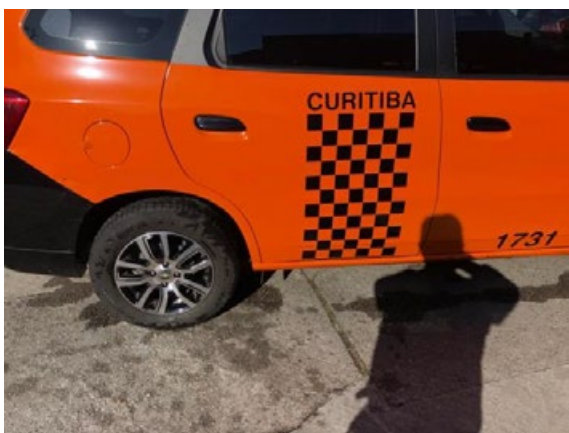
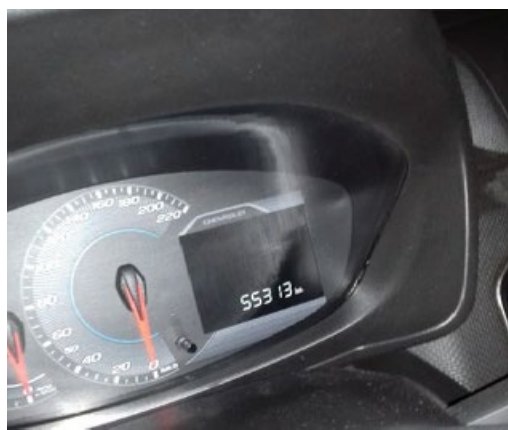
Fotos do processo de conserto e reabilitação do conjunto:

O pneu foi retirado do veículo com 55.152km e retornou ao veículo com 55.313km.

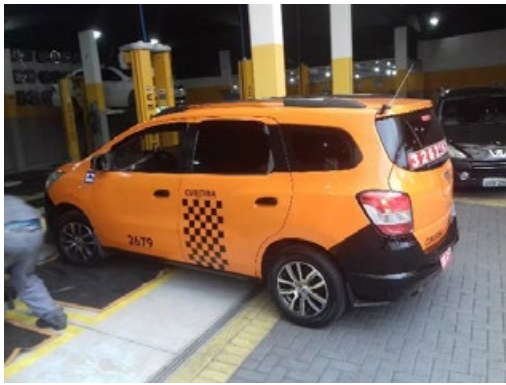
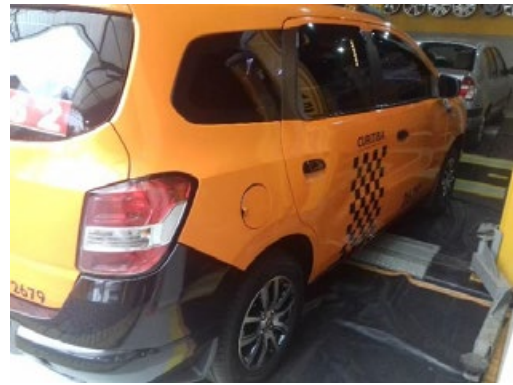
## 6. Ocorrência nº6 - Taxi#7 – Motorista José/Lázaro

No dia 17 de junho de 2019, foi informado via Whatsapp que o veículo BBK2679, TT#7, estava apresentando vibração excessiva para velocidades acima de 90km/h. No dia 18 de junho foi efetuada a verificação do veículo na Quatro Rodas Pneus da Mateus Leme. Foi diagnosticado que a roda dianteira esquerda apresentava desbalanceamento, necessitando 55 gramas para correção. Abaixo seguem as fotos do processo:

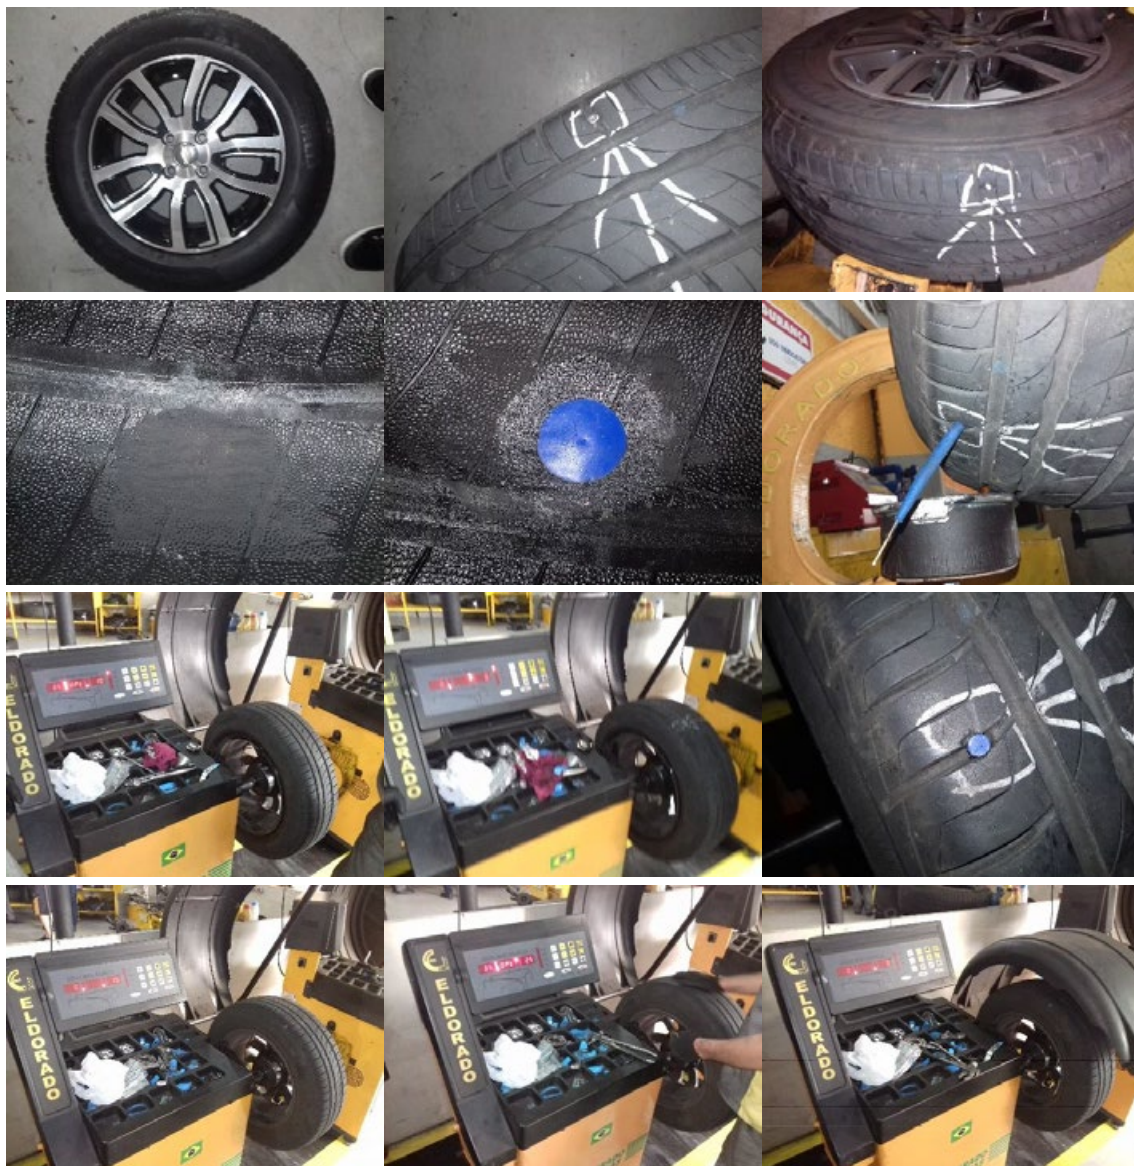
## 10. Ocorrência nº10 - Taxi#2 – Motorista Amarildo

No dia 02 de julho o taxista Amarildo do taxi #2, BBA8319, informou durante o evento de medição que o pneu traseiro estava com um parafuso. Foi verificado que existia vazamento de ar e, portanto, o pneu foi consertado e a roda balanceada. Foi verificado o balanceamento das três rodas remanescentes, sendo que em uma delas foi refeito o balanceamento.

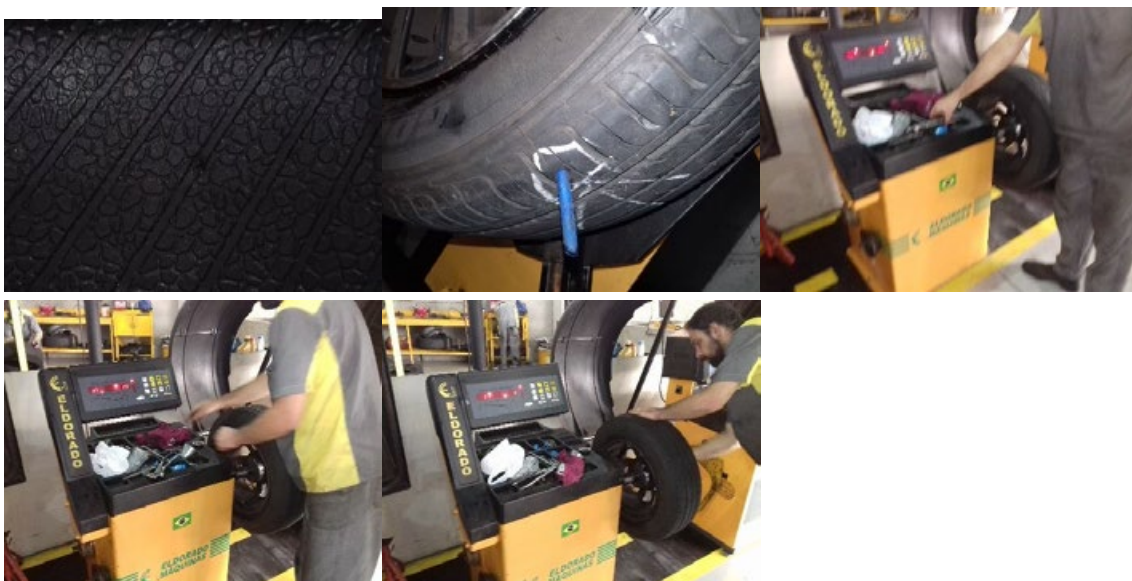
## 11. Ocorrência nº11 - Taxi#4 – Motorista Josiel

No dia 02 de julho o taxista Josiel do taxi #4, BBI9136, informou durante o evento de medição que o pneu dianteiro esquerdo estava com um prego. Foi verificado que existia vazamento de ar e, portanto, o pneu foi consertado e a roda balanceada.

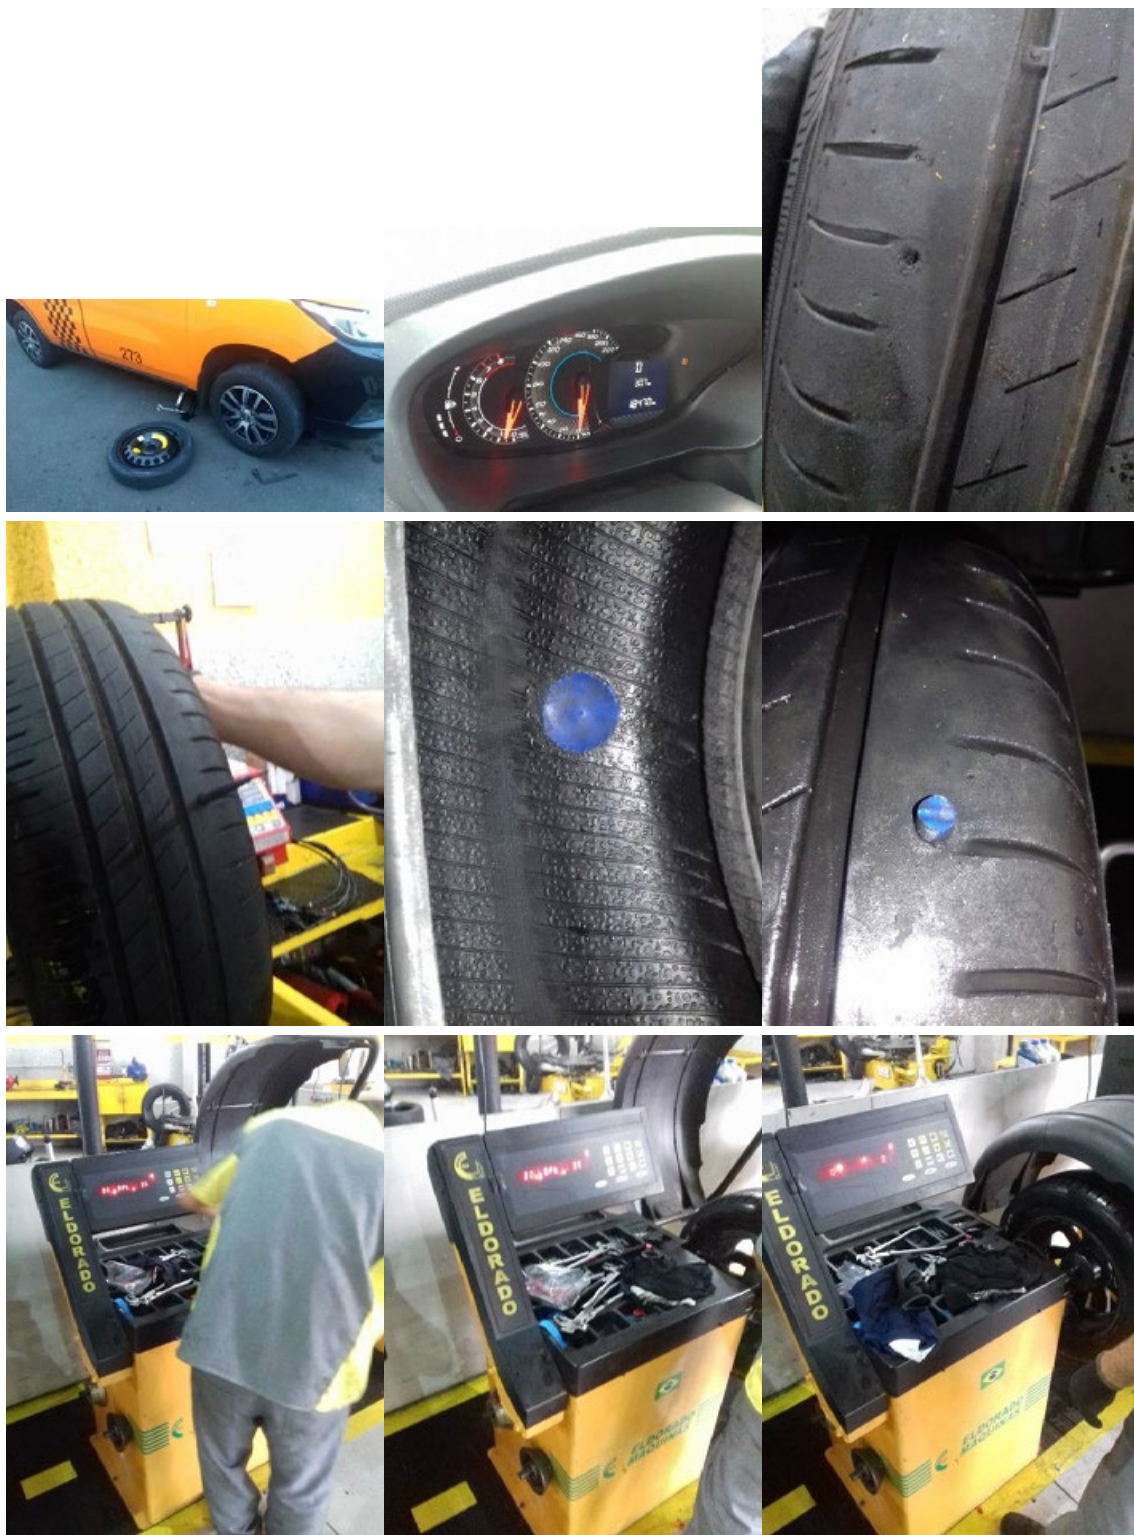
## 12. Ocorrência nº12 - Taxi#8 – Motorista João

No dia 14 de julho o taxista João Kemerich do taxi #8, BDA6H39, informou via Whatsapp que o pneu dianteiro direito de seu veículo estava furado. O veículo apresentava no hodômetro 18.325km. O pneu foi retirado e o estepe instalado. Foi verificada a possibilidade de reparo, sendo esta realizada no dia 15/07 na 4Rodas Autocenter. Realizou-se também o balanceamento do conjunto roda e pneu. O veículo foi liberado, sendo que o seu hodômetro marcava 18.470km.

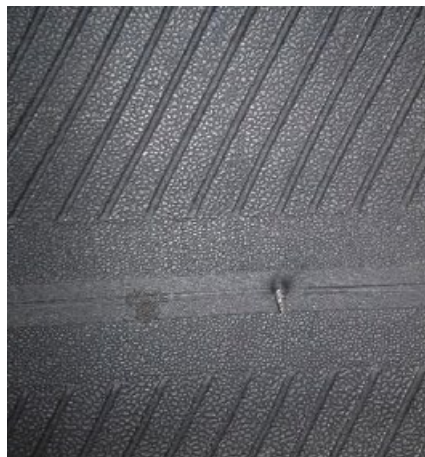
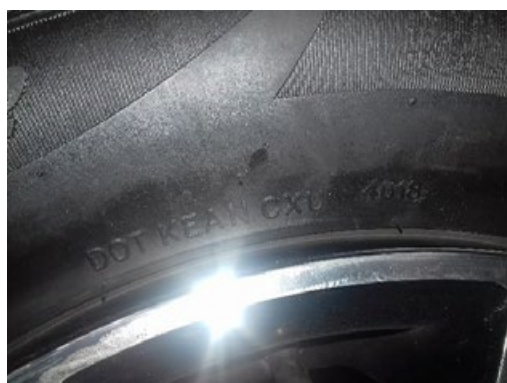
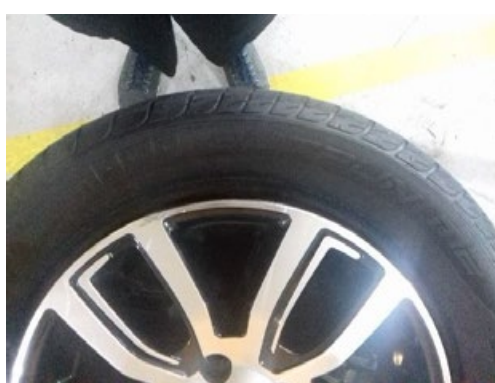
### 13. Ocorrência nº13 - Taxi#7 – Motorista José/Lázaro

No dia 17 de julho de 2019, foi informado via Whatsapp que o veículo BBK2679, TT#7, estava com o pneu traseiro direito perdendo pressão. No dia 18 de julho foi efetuado o reparo e balanceamento do referido pneu. Abaixo seguem as fotos do processo:

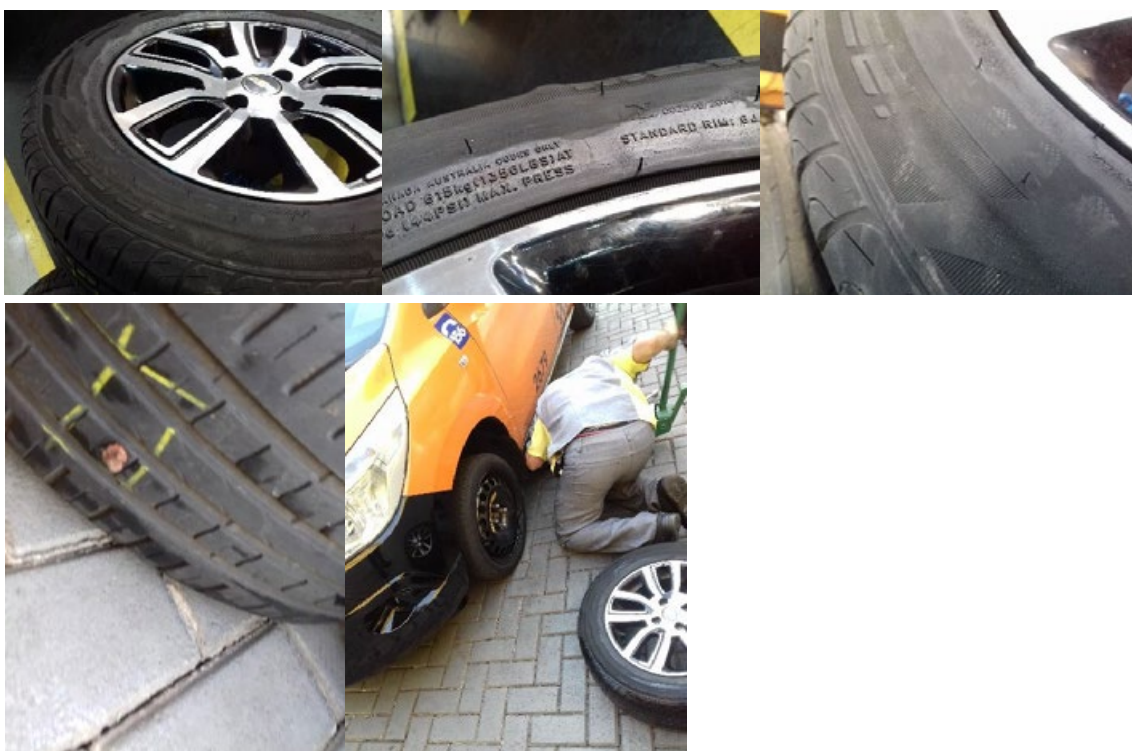
#### 14. Ocorrência nº14 - Taxi#7 – Motorista José/Lázaro

No dia 21 de julho de 2019, foi informado via Whatsapp que o veículo BBK2679, TT#7, estava com o pneu dianteiro esquerdo furado e não segurava pressão. No dia 22 de julho foi efetuado a verificação e se constatou que o pneu rodou vazio e teve sua lateral muito danificada. O pneu será substituído por um exemplar novo. O Veículo tinha 550.923km. O pneu danificado foi reparado e liberado para rodar. Abaixo seguem as fotos do processo:

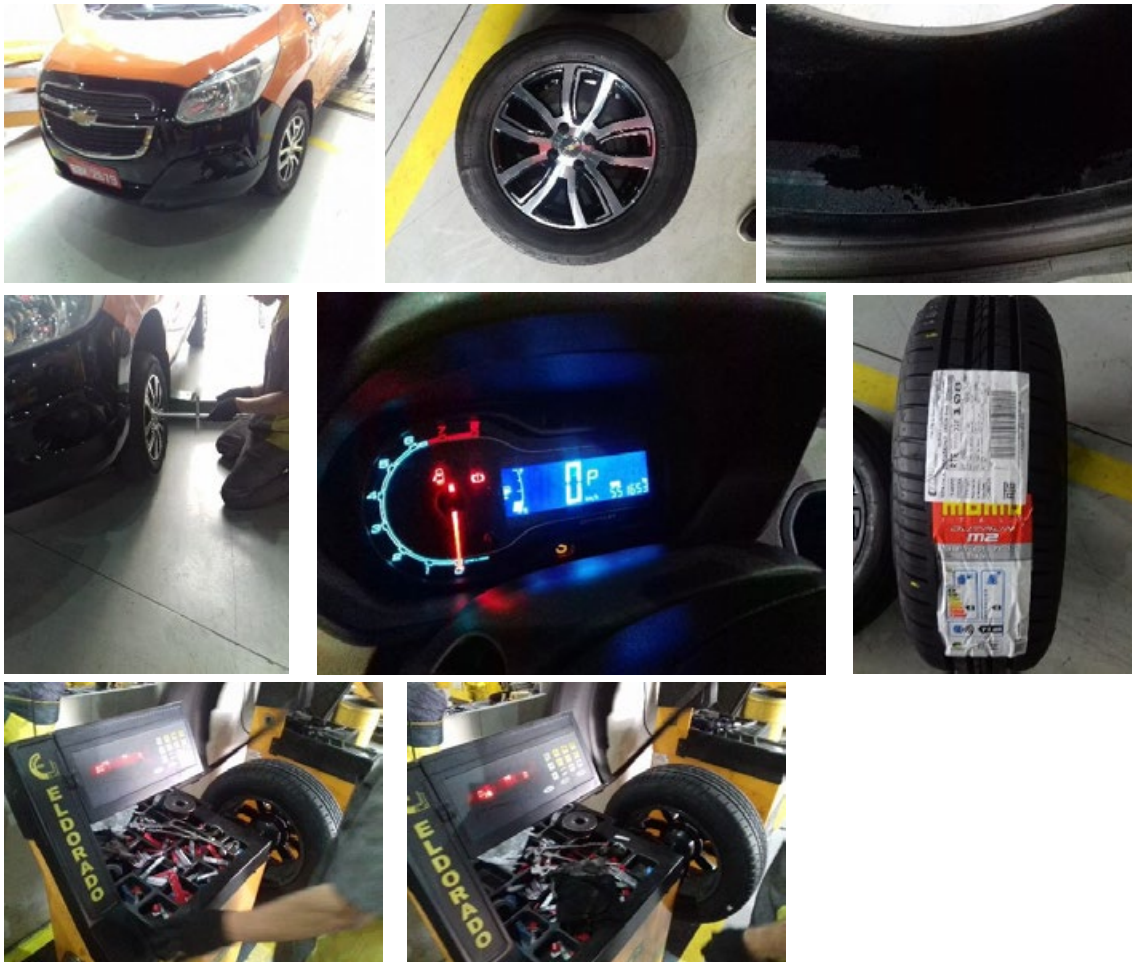
### 15. Ocorrência nº15 - Taxi#7 – Motorista José/Lázaro

No dia 24 de julho de 2019, foi substituído o pneu danificado da dianteira esquerda do veículo TT#7, BBK2679. Foi instalado um pneu novo e o conjunto foi rebalanceado. O Veículo tinha 551.653km no momento que o pneu foi retirado instalado. Abaixo seguem as fotos do processo:

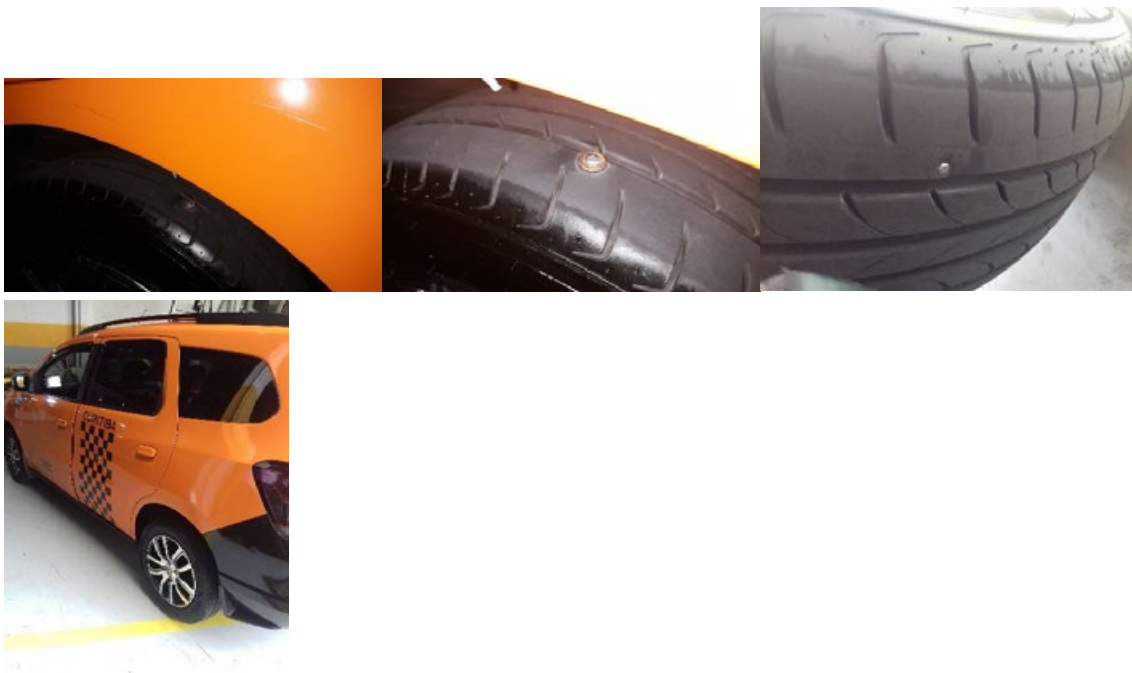
## 16. Ocorrência nº16 - Taxi#5 – Motorista Liane

No dia 23 de julho de 2019, foi informado via Whatsapp que o veículo TT#5, motorista Liane, tinha um parafuso no pneu, mas que o mesmo não estava perdendo pressão. O veículo foi chamado no dia 24 de julho para o autocenter 4 Rodas a fim de realizar o reparo. O pneu foi reparado e o conjunto rebalanceado. O veículo apresentava 126.688km na data. Abaixo seguem as fotos do processo:

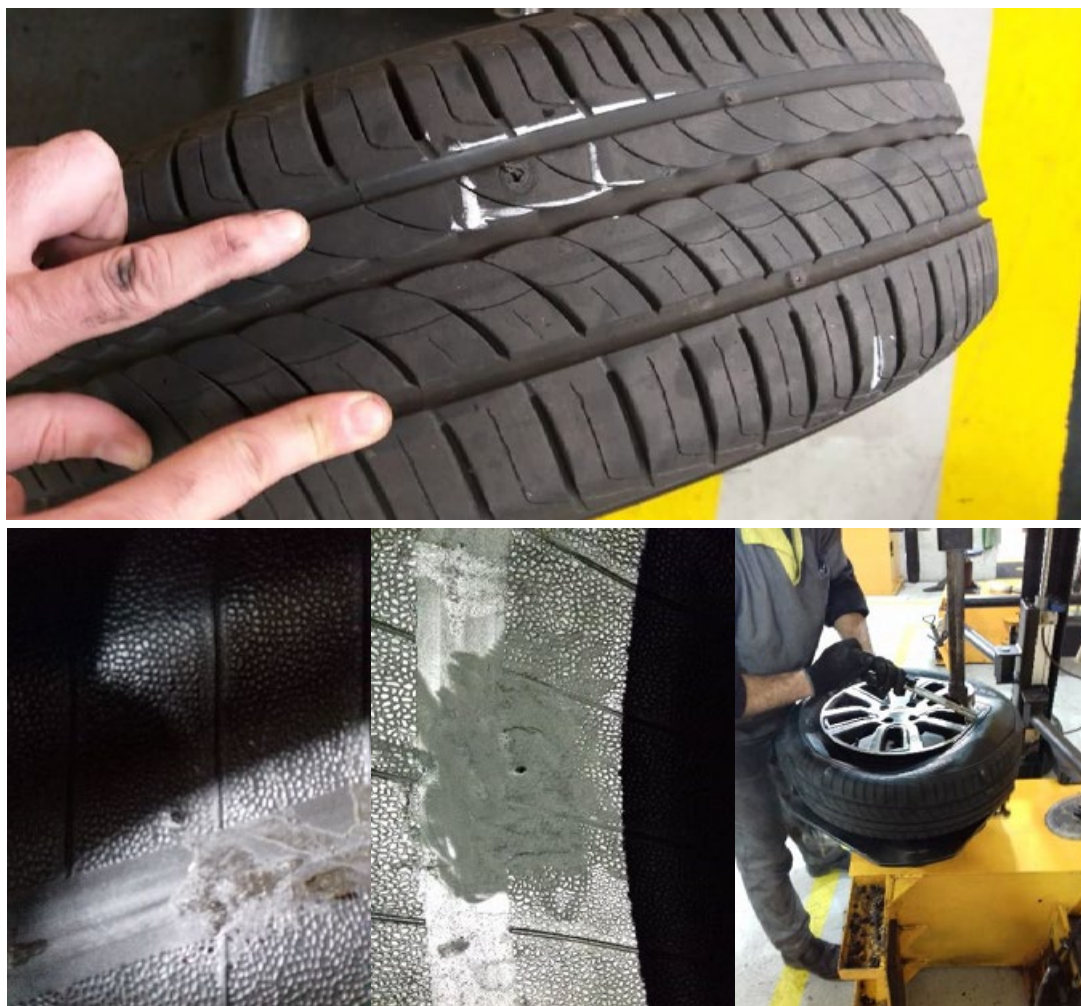
No dia 27 de agosto de 2019, durante o evento de medição de pneus, o proprietário do veículo BCB9870, TT#3, informou que o pneu dianteiro esquerdo tinha uma perfuração por parafuso, mas que o mesmo não perdia pressão. O parafuso foi retirado, o pneu reparado conforme processo já utilizado e o conjunto foi rebalanceado.

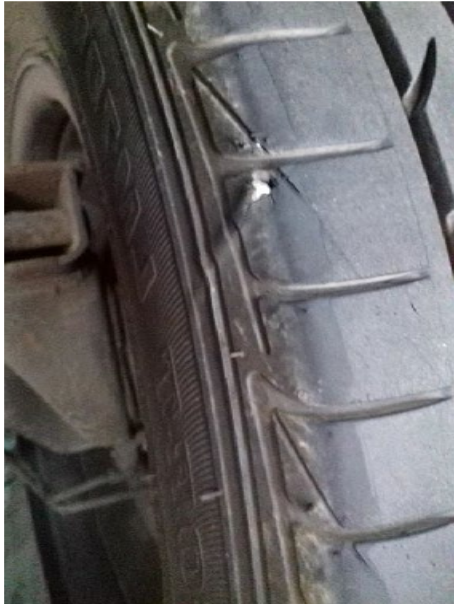
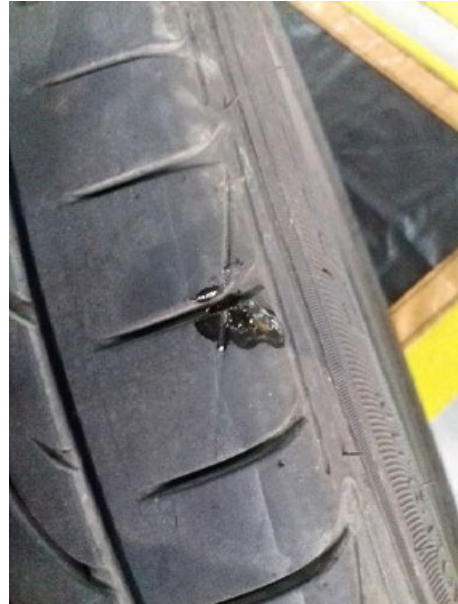
## 20. Ocorrência nº20 - Taxi#7 – Motorista José/Lázaro

No dia 27 de agosto de 2019, durante o evento de medição de pneus, foi verificado que o pneu traseiro direito do veículo BBK2679, TT#7, tinha uma perfuração por prego na lateral do pneu. O prego foi retirado, e não houve vazamento de ar, não havendo, portanto, necessidade de reparo.

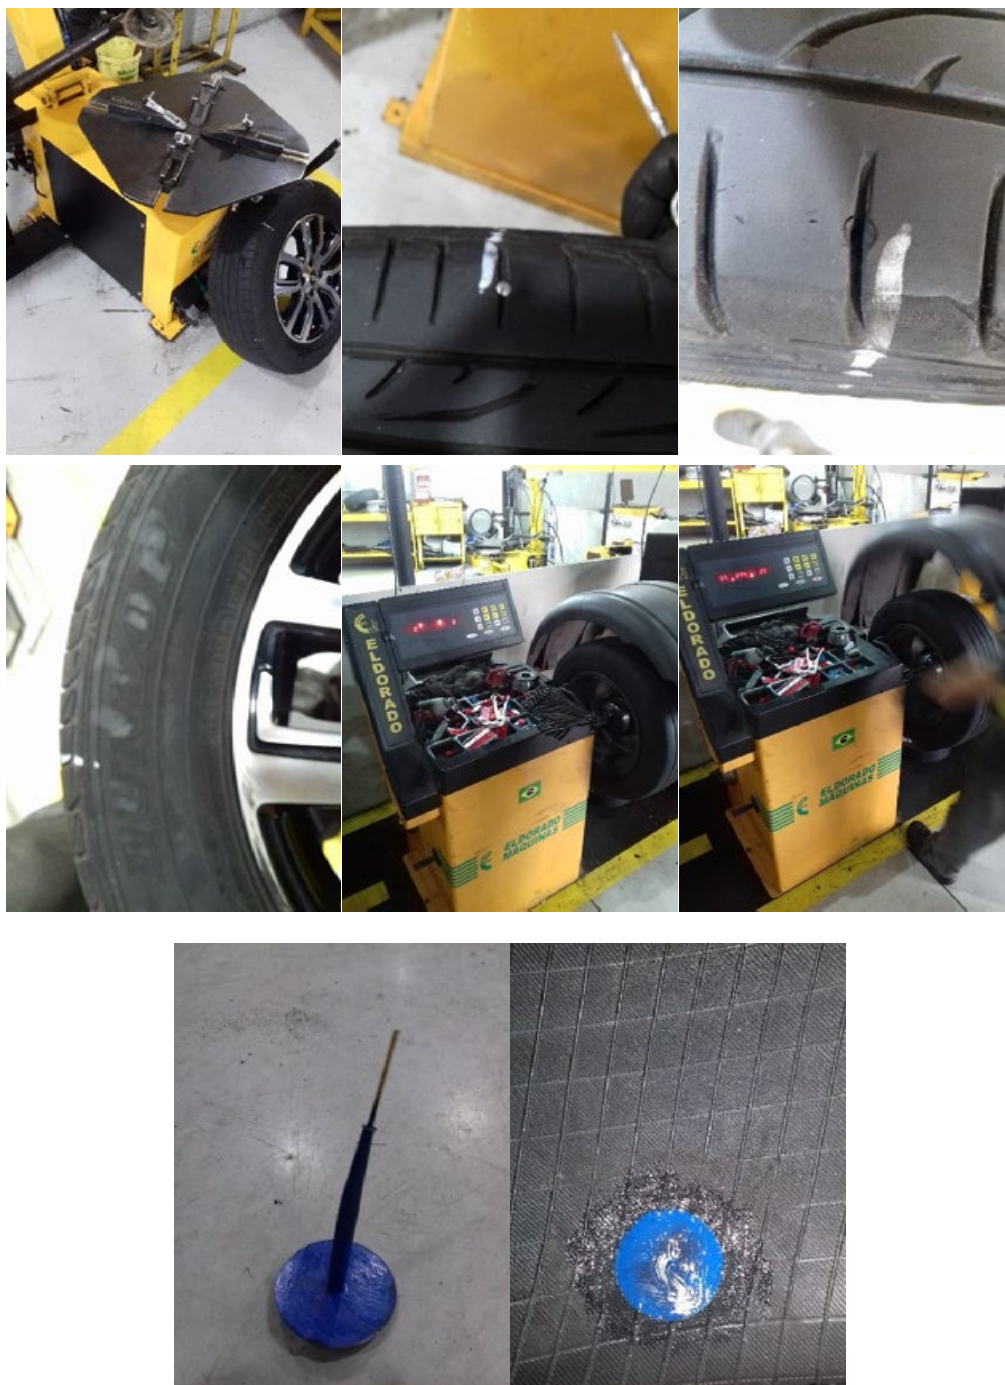
## 22. Ocorrência nº22 - Taxi#8 – Motorista João

No dia 24 de setembro, durante o rodízio de pneus, foi detectado presença de parafuso no pneu traseiro direito do taxi #8, BDA6H39. O pneu foi desmontado, reparado, montado e rebalanceado.
