Episódio 05

Documentação referente as aferiões realizadas em 18/11/2019 e 17/12/2019 que foram apresentadas no **Episódio 05** do Desafio Qual Pneu Dura Mais Pneufree.com

AUDITORIA DE ACOMPANHAMENTO —	Teste táxi VS8 - N.º 15779	pe230/19
Organização Solicitante:	PNEUFREE.COM	
	Av. República Argentina, 1228, 18.º andar, sa Verde 80620-010 Curitiba PR - BRASIL	alas 1807 a 1811 Água
Representante da organização	Carlos Klein	
Documentos de referência:	Descritivo Técnico Teste_Taxi_VS8 emitid	la em 22/04/19.
Data da auditoria:	19.11.2019	
Horário da inspeção:	Início 08:00 fim 12:45	
Equipe auditora	Fábio Ricardo Corrales Martins	
_ 4	Sérgio Biazzono

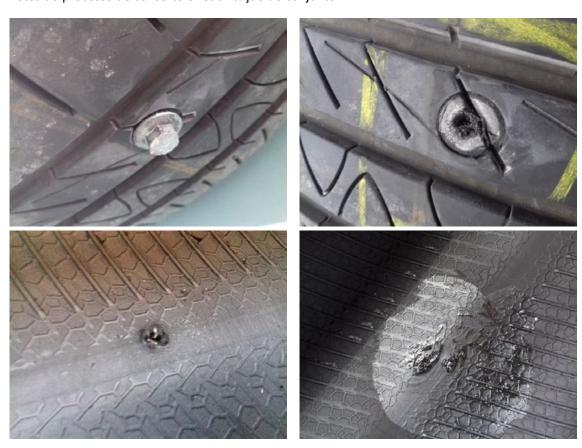
O pneu foi retirado do veículo com 55.152km e retornou ao veículo com 55.313km.

Fotos do processo de conserto e reabilitação do conjunto:

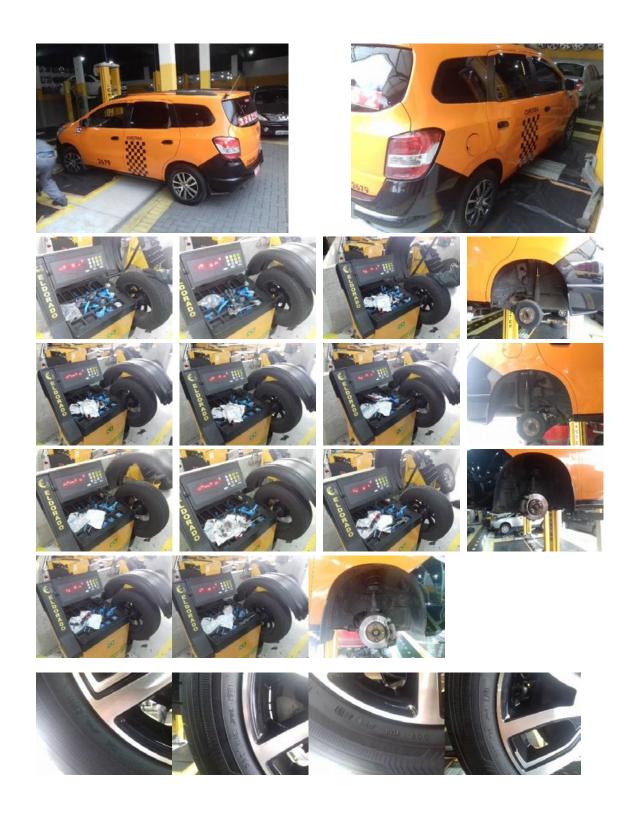
No dia 17 de junho de 2019, foi informado via Whatsapp que o veículo BBK2679, TT#7, estava apresentando vibração excessiva para velocidades acima de 90km/h. No dia 18 de junho foi efetuada a verificação do veículo na Quatro Rodas Pneus da Mateus Leme. Foi diagnosticado que a roda dianteira esquerda apresentava desbalanceamento, necessitando 55 gramas para correção. Abaixo seguem as fotos do processo:

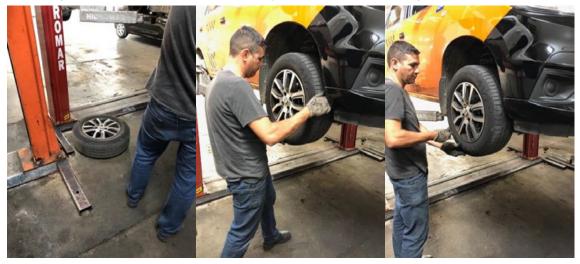
No dia 29 de junho de 2019, foi informado via Whatsapp que o veículo #2, BCK5849, iria passar por manutenção de freios, troca de pastilhas. Abaixo segue a foto enviada:

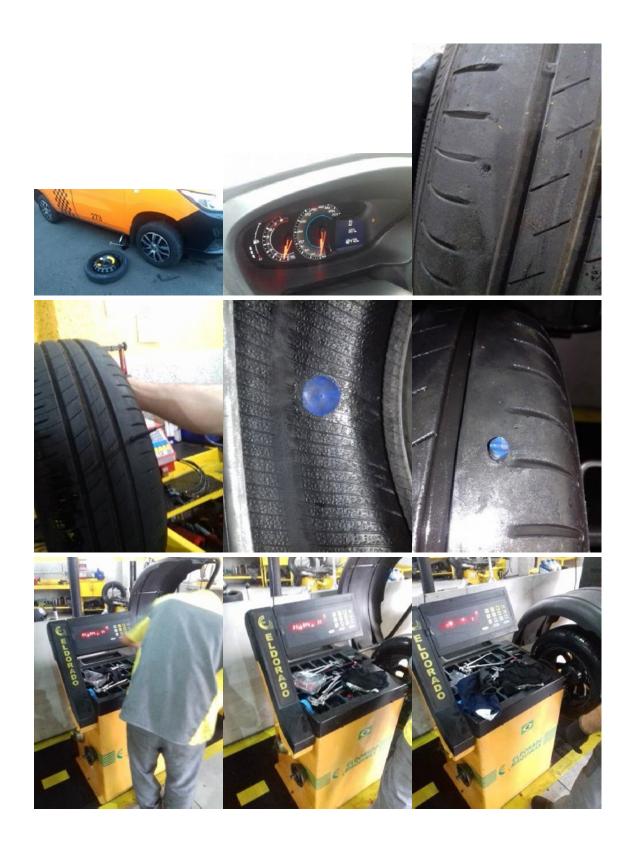
No dia 14 de julho o taxista João Kemerich do taxi #8, BDA6H39, informou via Whatsapp que o pneu dianteiro direito de seu veículo estava furado. O veículo apresentava no hodômetro 18.325km. O pneu foi retirado e o estepe instalado. Foi verificada a possibilidade de reparo, sendo esta realizada no dia 15/07 na 4Rodas Autocenter. Realizou-se também o balanceamento do conjunto roda e pneu.O veículo foi liberado, sendo que o seu hodômetro marcava 18.470km.

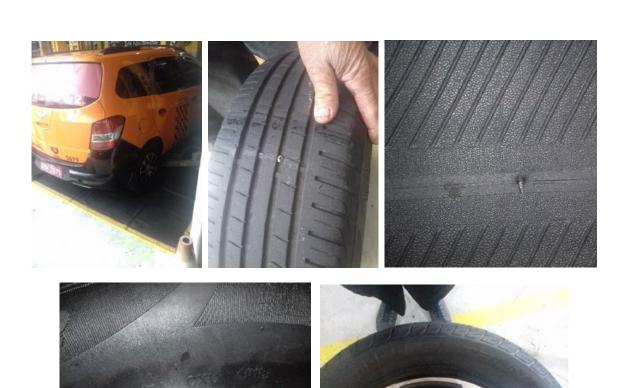
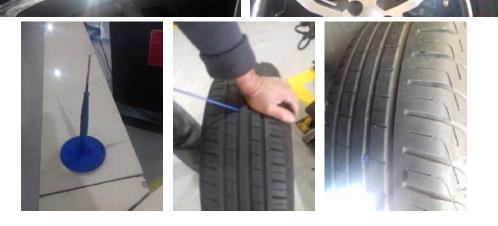
13. Ocorrência nº13 - Taxi#7 — Motorista José/Lázaro

No dia 17 de julho de 2019, foi informado via Whatsapp que o veículo BBK2679, TT#7, estava com o pneu traseiro direito perdendo pressão. No dia 18 de julho foi efetuado o reparo e balanceamento do referido pneu. Abaixo seguem as fotos do processo:

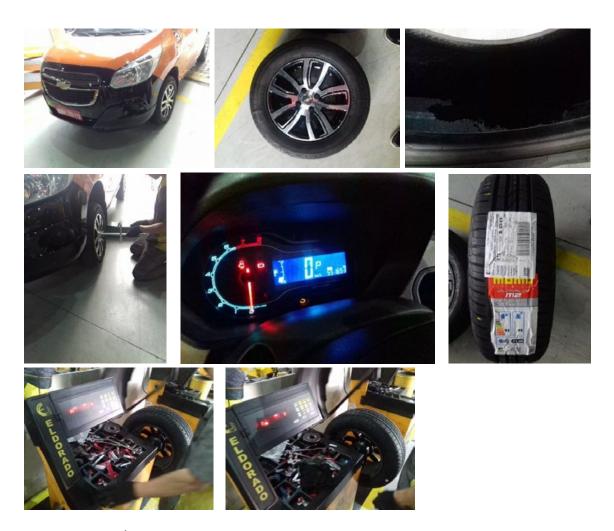
15. Ocorrência nº15 - Taxi#7 — Motorista José/Lázaro

No dia 24 de julho de 2019, foi substituído o pneu danificado da dianteira esquerda do veículo TT#7, BBK2679. Foi instalado um pneu novo e o conjunto foi rebalanceado. O Veículo tinha 551.653km no momento que o pneu foi retirado instalado. Abaixo seguem as fotos do processo:

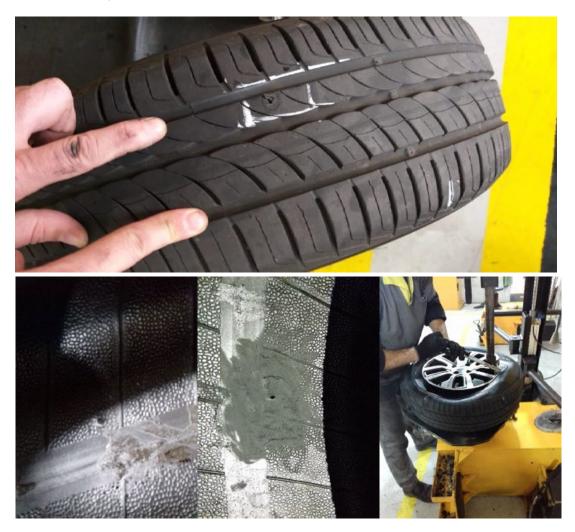
19. Ocorrência nº19 - Taxi#3 - Motorista Silvio Leandro

No dia 27 de agosto de 2019, durante o evento de medição de pneus, o proprietário do veículo BCB9870, TT#3, informou que o pneu dianteiro esquerdo tinha uma perfuração por parafuso, mas que o mesmo não perdia pressão. O parafuso foi retirado, o pneu reparado conforme processo já utilizado e o conjunto foi rebalanceado.

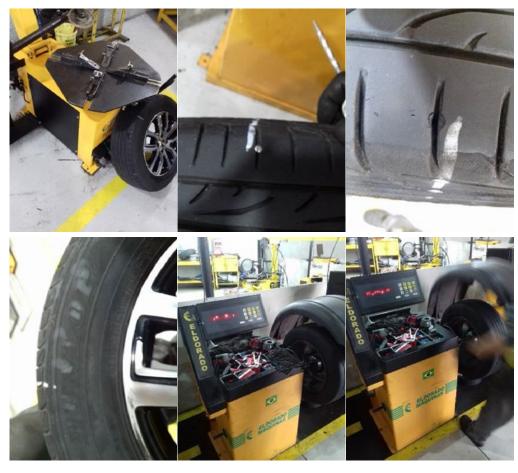
22. Ocorrência nº22 - Taxi#8 - Motorista João

No dia 24 de setembro, durante o rodízio de pneus, foi detectado presença de parafuso no pneu traseiro direito do taxi #8, BDA6H39. O pneu foi desmontado, reparado, montado e rebalanceado.

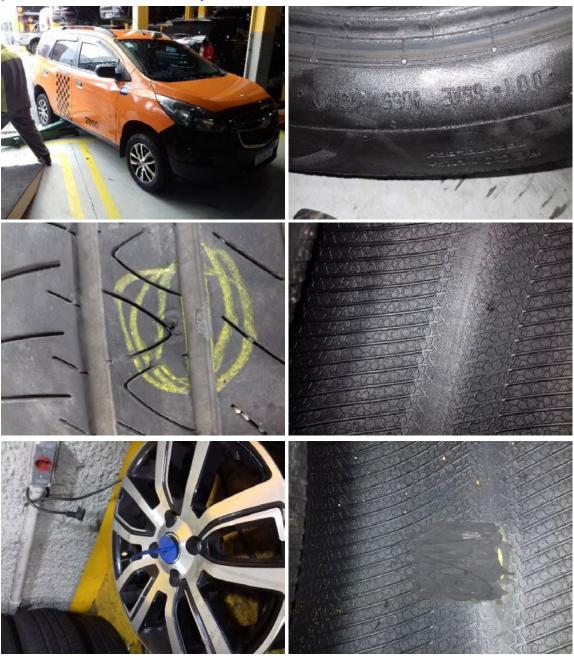
34. Ocorrência nº34 - Taxi#6 – Motorista Amanda

No dia 03 de dezembro, a taxista Amanda do taxi #6, BAO5516, informou via Whatsapp que o pneu dianteiro direito estava com furo e precisou ser removido. O veículo tinha 245651 km no dia em que o pneu foi removido e o pneu foi reinstalado com 245790 km. Todas as rodas foram balanceadas, pois a motorista reclamou de vibração no volante.
