# Episódio 06

Documentação referente as aferições realizadas  
em 14/01/2020 e 11/02/2020 que foram  
apresentadas no **Episódio 06** do Desafio Qual  
Pneu Dura Mais Pneufree.com

# Relatório de Serviço

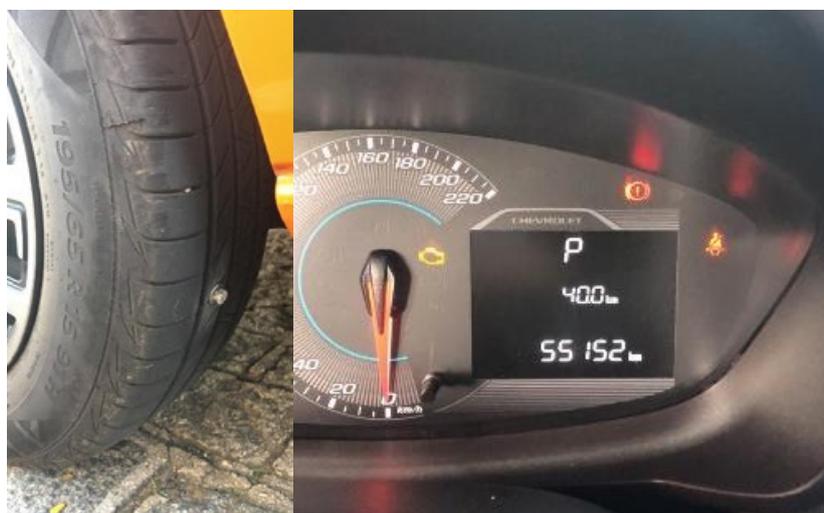
## 5. Ocorrência nº5 - Taxi#2 – Motorista Ronaldo

No dia 13 de junho de 2019, foi informado via Whatsapp que um dos pneus do veículo #2, BCK5849, tinha sido perfurado por um parafuso. Abaixo segue a foto enviada:

O motorista tirou foto do painel do veículo de forma a documentar a quilometragem e substituiu o pneu por seu estepe. O pneu foi coletado junto ao motorista no dia 14 de junho para avaliação. Como o furo era no centro da banda de rodagem, foi possível o conserto do mesmo, utilizando para tanto o remendo do tipo “chupeta”. O conserto e balanceamento foram efetuados na empresa Ingo Hoffmann, Rua Alberto Bolliger, 33, bairro Juvevê. A roda recebeu 10 gramas de um lado e 30 de outro.

O pneu foi retirado do veículo com 55.152km e retornou ao veículo com 55.313km.

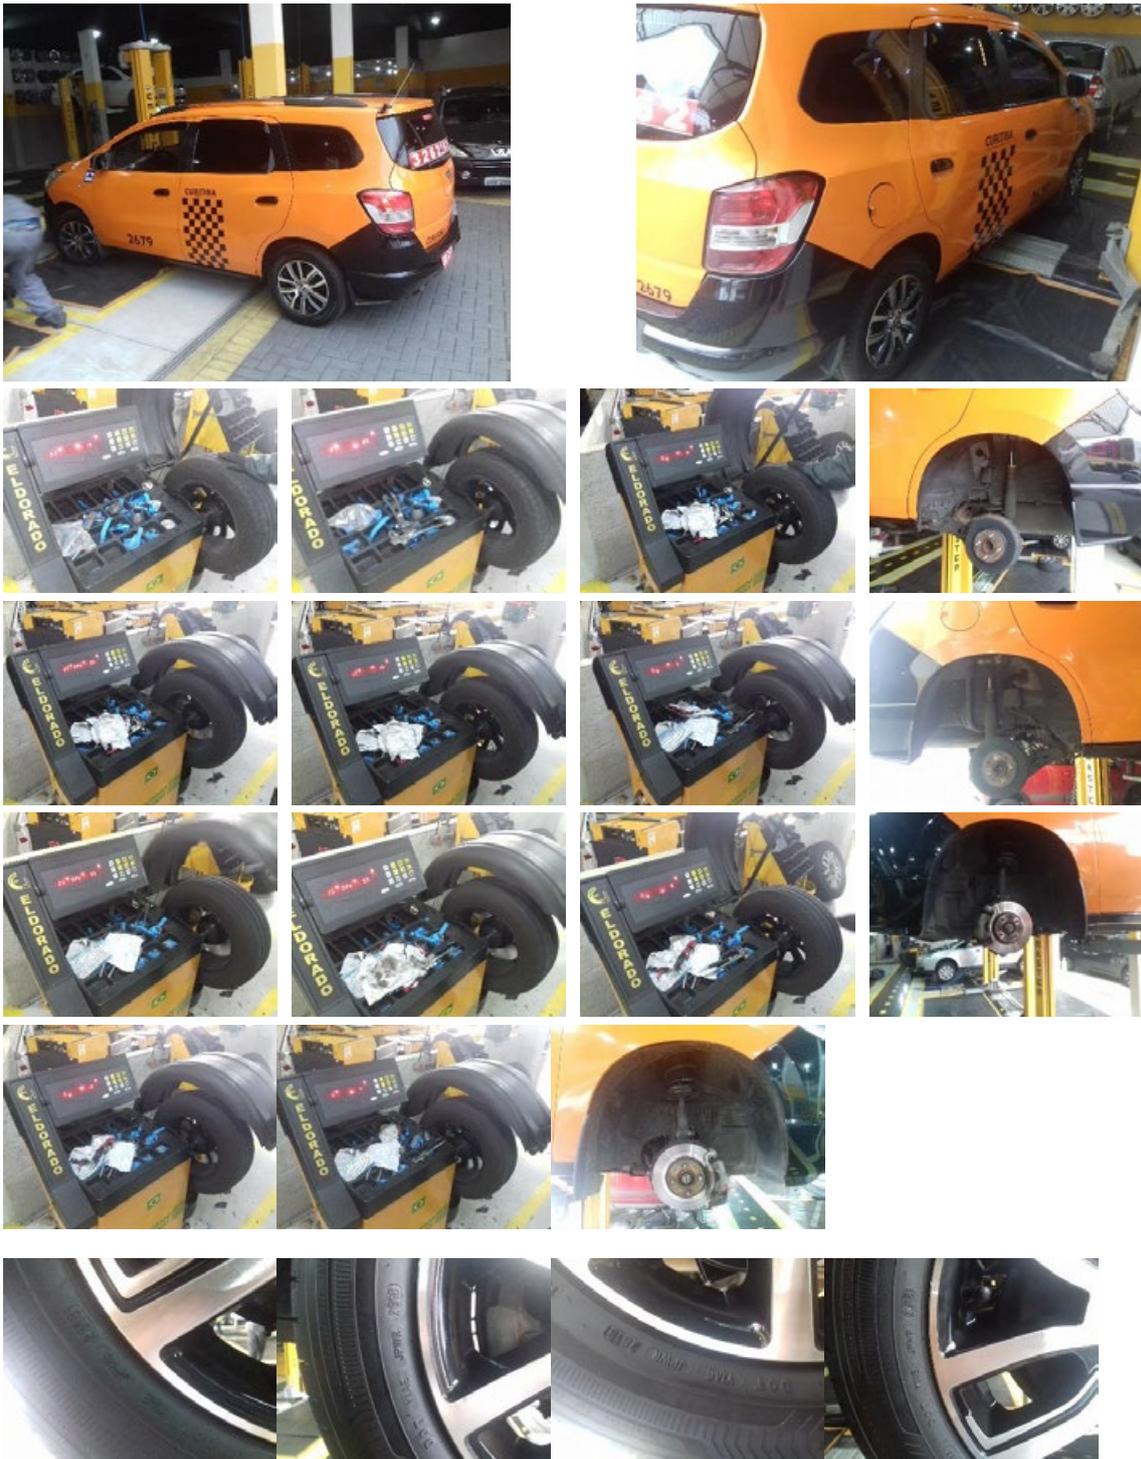
## 6. Ocorrência nº6 - Taxi#7 – Motorista José/Lázaro

No dia 17 de junho de 2019, foi informado via Whatsapp que o veículo BBK2679, TT#7, estava apresentando vibração excessiva para velocidades acima de 90km/h. No dia 18 de junho foi efetuada a verificação do veículo na Quatro Rodas Pneus da Mateus Leme. Foi diagnosticado que a roda dianteira esquerda apresentava desbalanceamento, necessitando 55 gramas para correção. Abaixo seguem as fotos do processo:

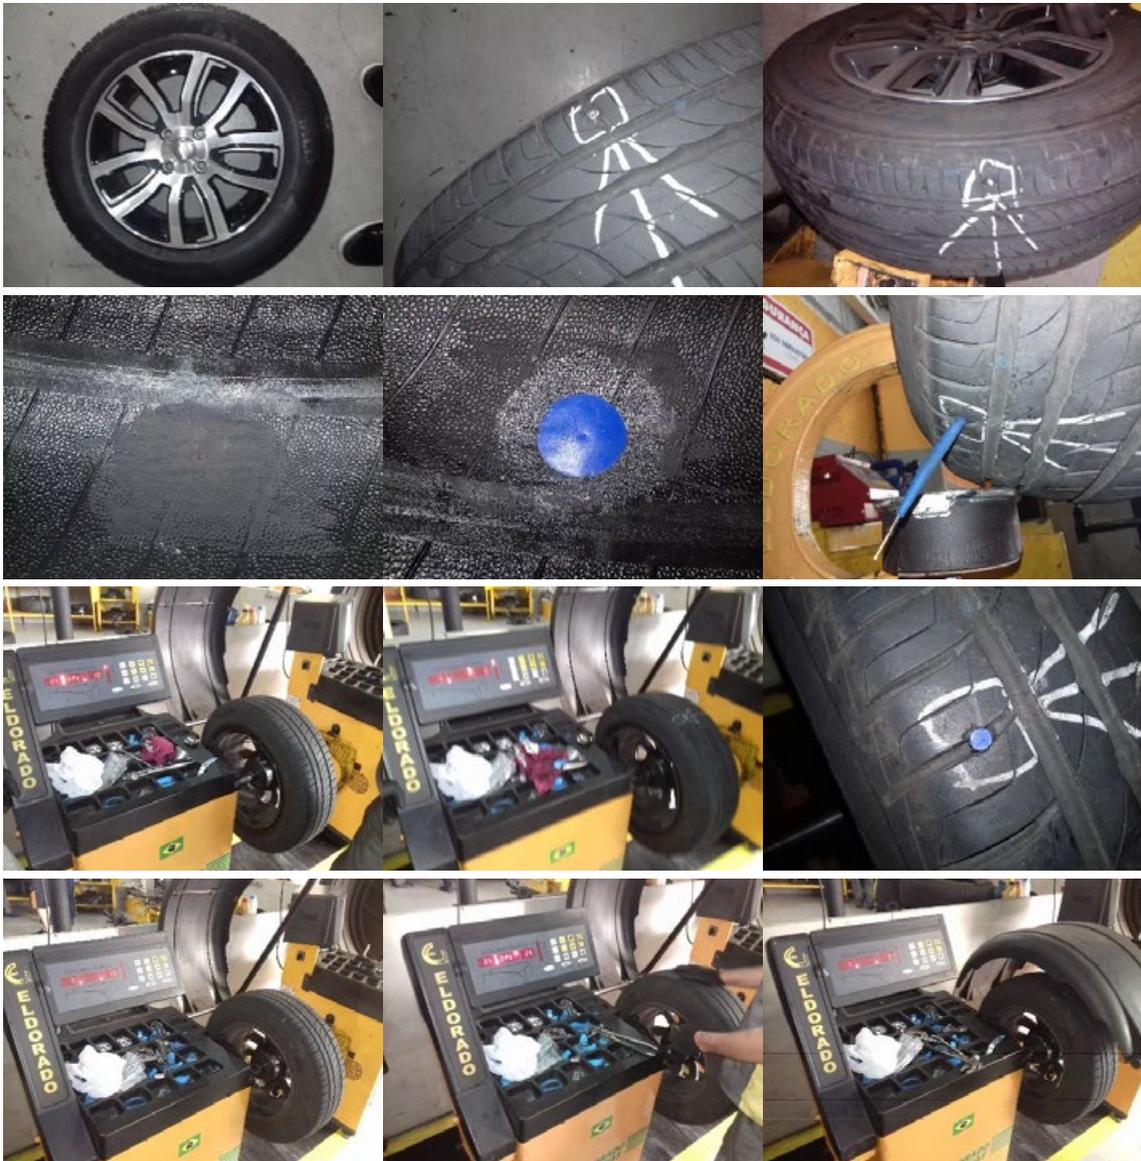
## 10. Ocorrência nº10 - Taxi#2 – Motorista Amarildo

No dia 02 de julho o taxista Amarildo do taxi #2, BBA8319, informou durante o evento de medição que o pneu traseiro estava com um parafuso. Foi verificado que existia vazamento de ar e, portanto, o pneu foi consertado e a roda balanceada. Foi verificado o balanceamento das três rodas remanescentes, sendo que em uma delas foi feito o balanceamento.

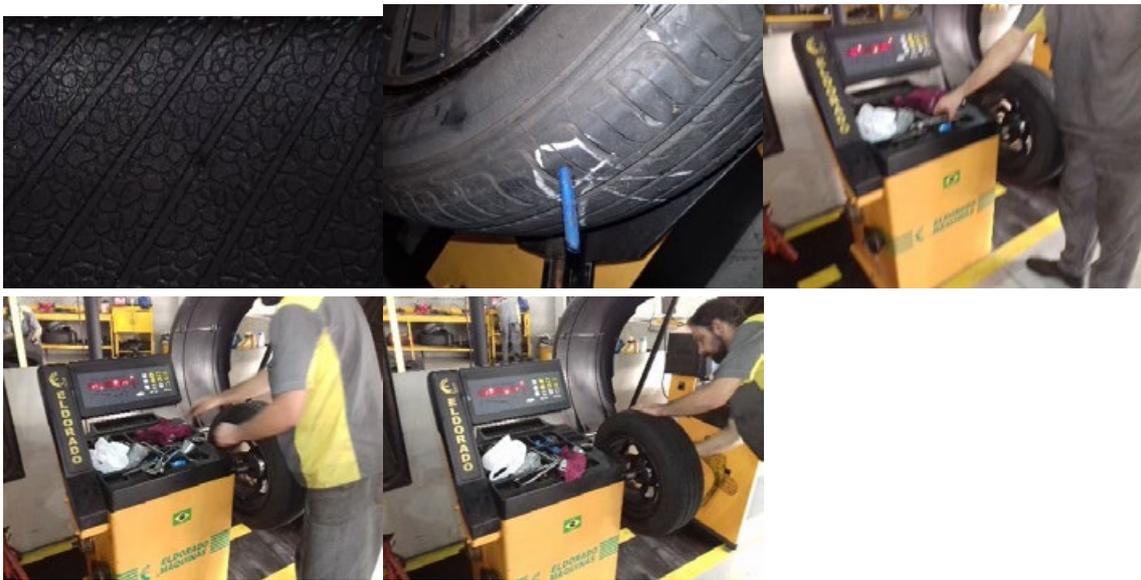
## 11. Ocorrência nº11 - Taxi#4 – Motorista Josiel

No dia 02 de julho o taxista Josiel do taxi #4, BBI9136, informou durante o evento de medição que o pneu dianteiro esquerdo estava com um prego. Foi verificado que existia vazamento de ar e, portanto, o pneu foi consertado e a roda balanceada.

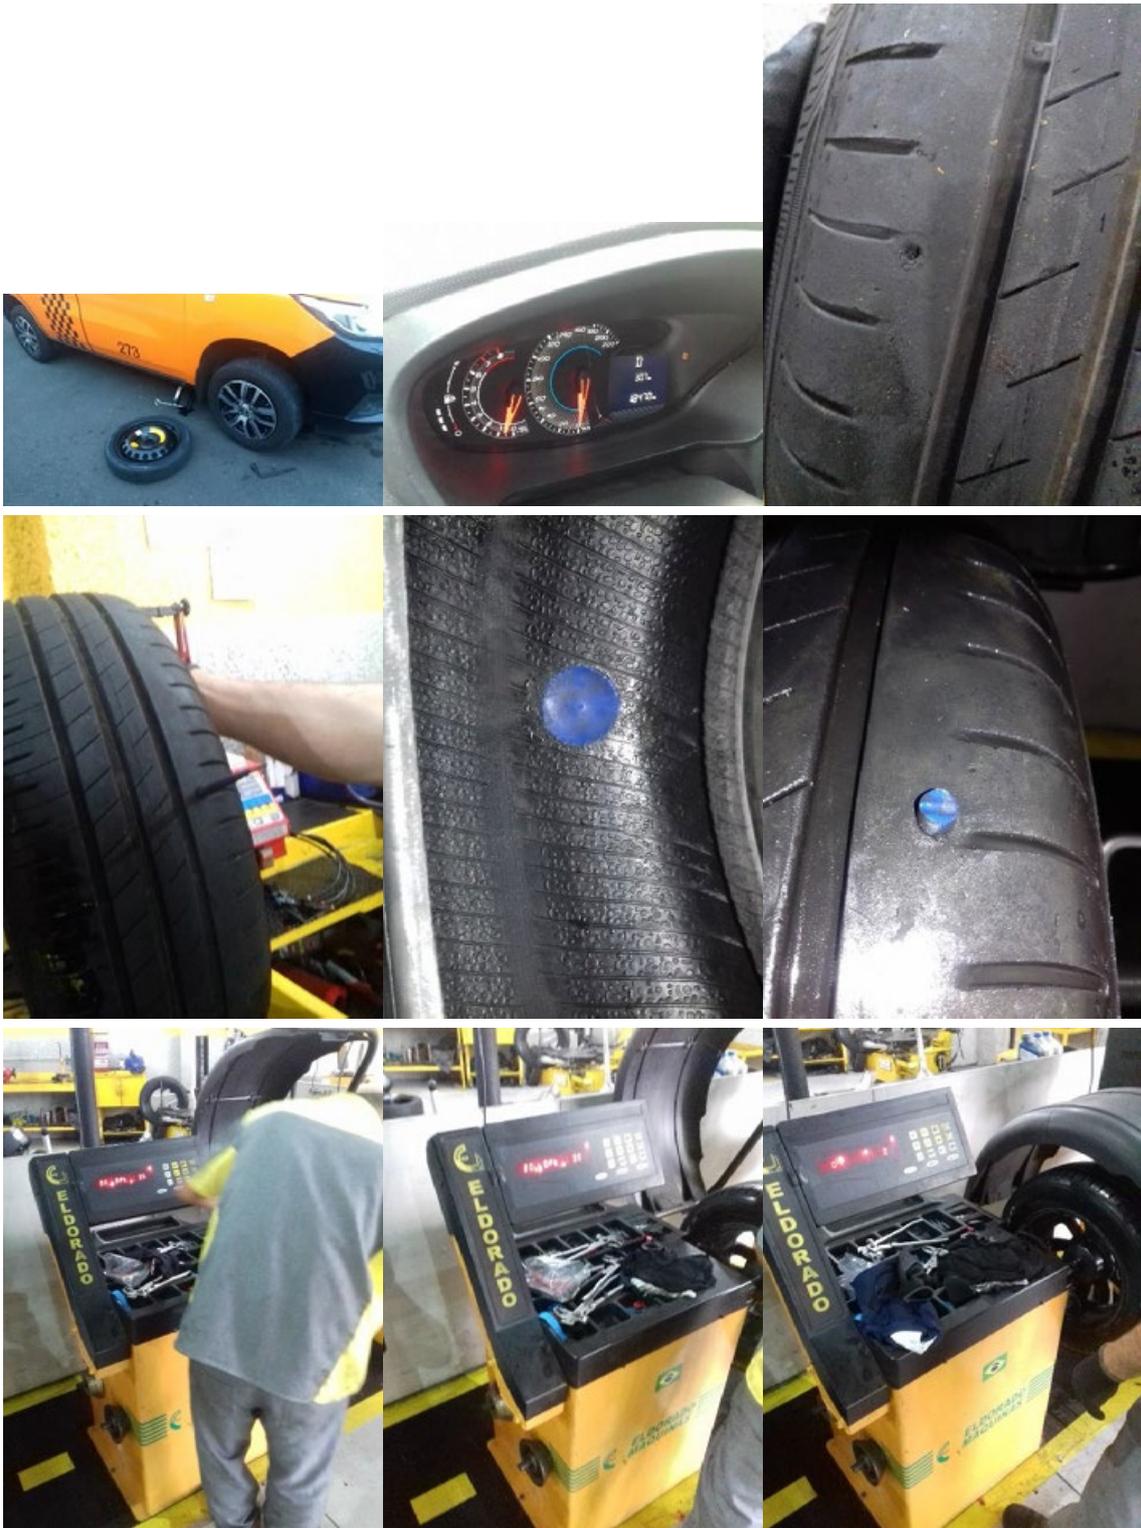
## 12. Ocorrência nº12 - Taxi#8 – Motorista João

No dia 14 de julho o taxista João Kemerich do taxi #8, BDA6H39, informou via Whatsapp que o pneu dianteiro direito de seu veículo estava furado. O veículo apresentava no hodômetro 18.325km. O pneu foi retirado e o estepe instalado. Foi verificada a possibilidade de reparo, sendo esta realizada no dia 15/07 na 4Rodas Autocenter. Realizou-se também o balanceamento do conjunto roda e pneu. O veículo foi liberado, sendo que o seu hodômetro marcava 18.470km.

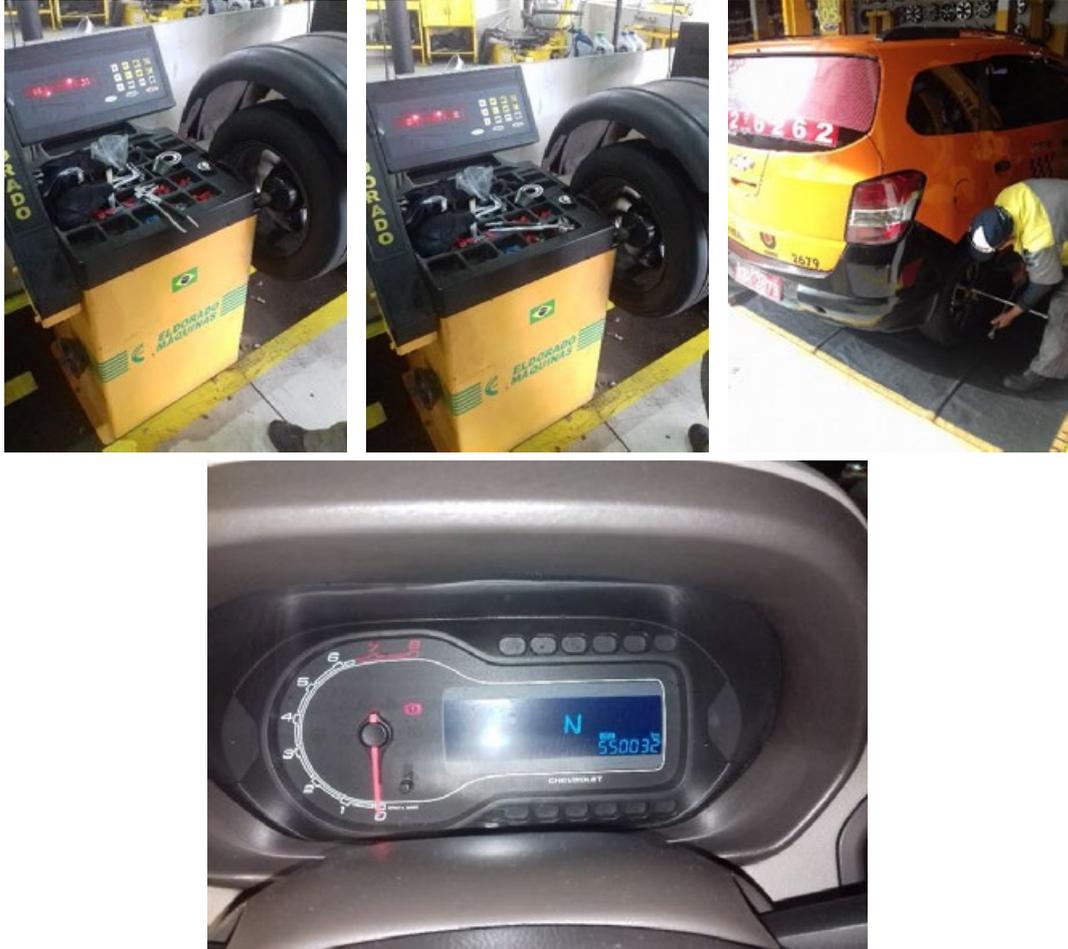
### 13. Ocorrência nº13 - Taxi#7 – Motorista José/Lázaro

No dia 17 de julho de 2019, foi informado via Whatsapp que o veículo BBK2679, TT#7, estava com o pneu traseiro direito perdendo pressão. No dia 18 de julho foi efetuado o reparo e balanceamento do referido pneu. Abaixo seguem as fotos do processo:

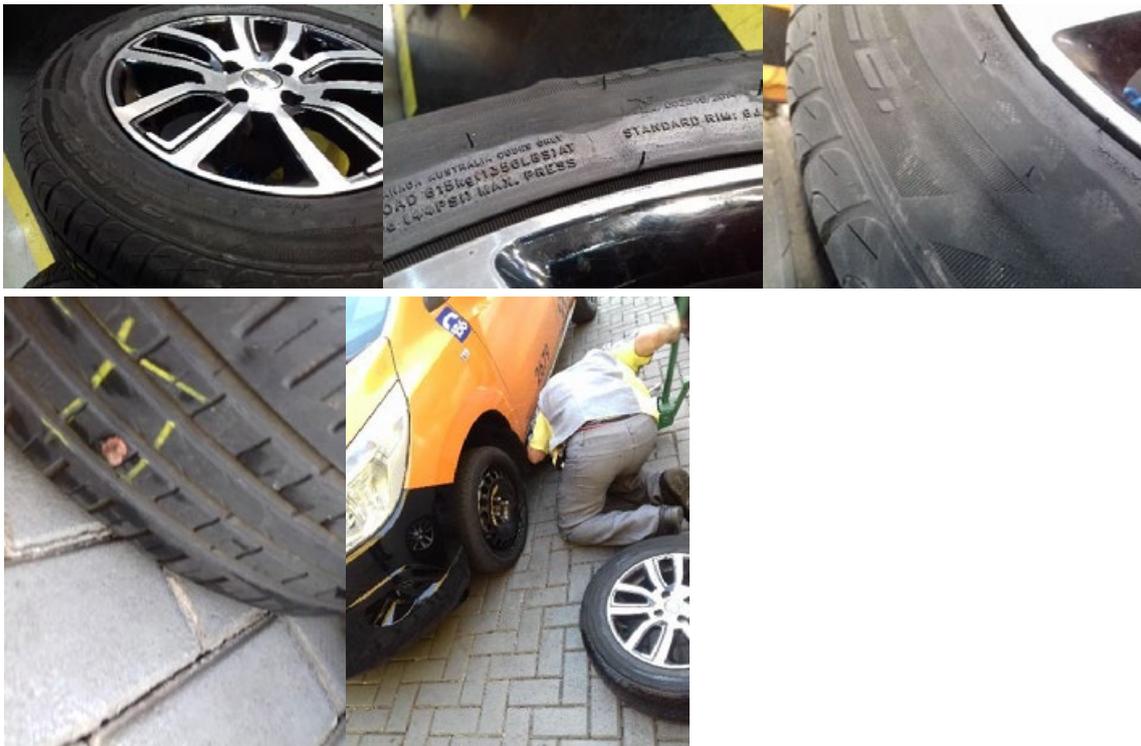
#### 14. Ocorrência nº14 - Taxi#7 – Motorista José/Lázaro

No dia 21 de julho de 2019, foi informado via Whatsapp que o veículo BBK2679, TT#7, estava com o pneu dianteiro esquerdo furado e não segurava pressão. No dia 22 de julho foi efetuado a verificação e se constatou que o pneu rodou vazio e teve sua lateral muito danificada. O pneu será substituído por um exemplar novo. O Veículo tinha 550.923km. O pneu danificado foi reparado e liberado para rodar. Abaixo seguem as fotos do processo:

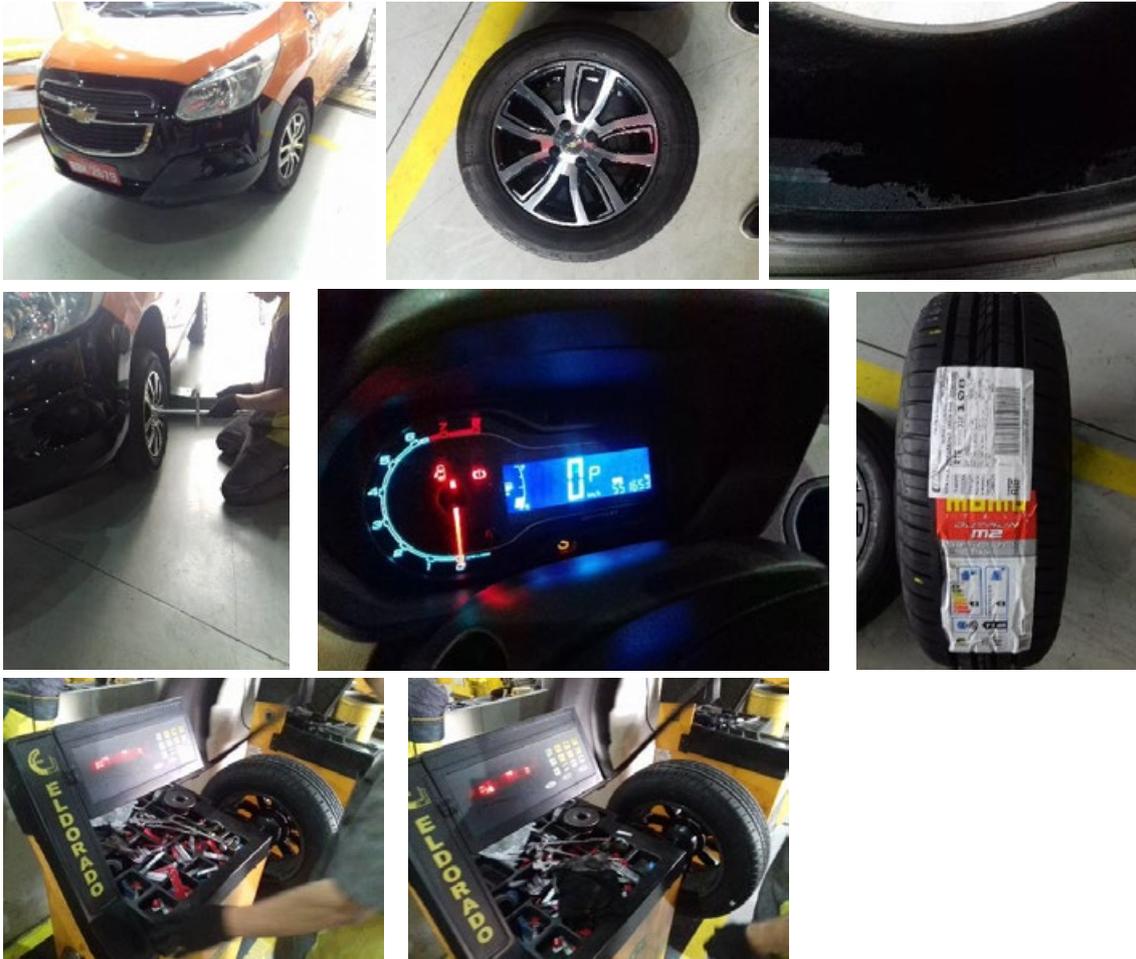
### 15. Ocorrência nº15 - Taxi#7 – Motorista José/Lázaro

No dia 24 de julho de 2019, foi substituído o pneu danificado da dianteira esquerda do veículo TT#7, BBK2679. Foi instalado um pneu novo e o conjunto foi rebalanceado. O Veículo tinha 551.653km no momento que o pneu foi retirado instalado. Abaixo seguem as fotos do processo:

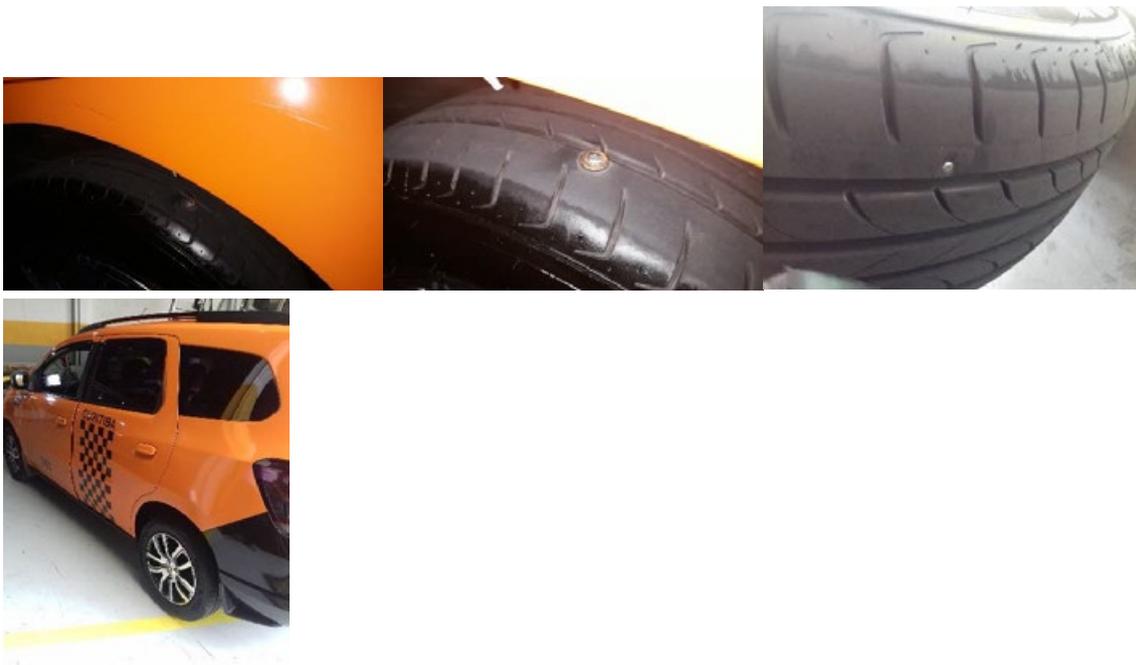
## 16. Ocorrência nº16 - Taxi#5 – Motorista Liane

No dia 23 de julho de 2019, foi informado via Whatsapp que o veículo TT#5, motorista Liane, tinha um parafuso no pneu, mas que o mesmo não estava perdendo pressão. O veículo foi chamado no dia 24 de julho para o autocenter 4 Rodas a fim de realizar o reparo. O pneu foi reparado e o conjunto rebalanceado. O veículo apresentava 126.688km na data. Abaixo seguem as fotos do processo:

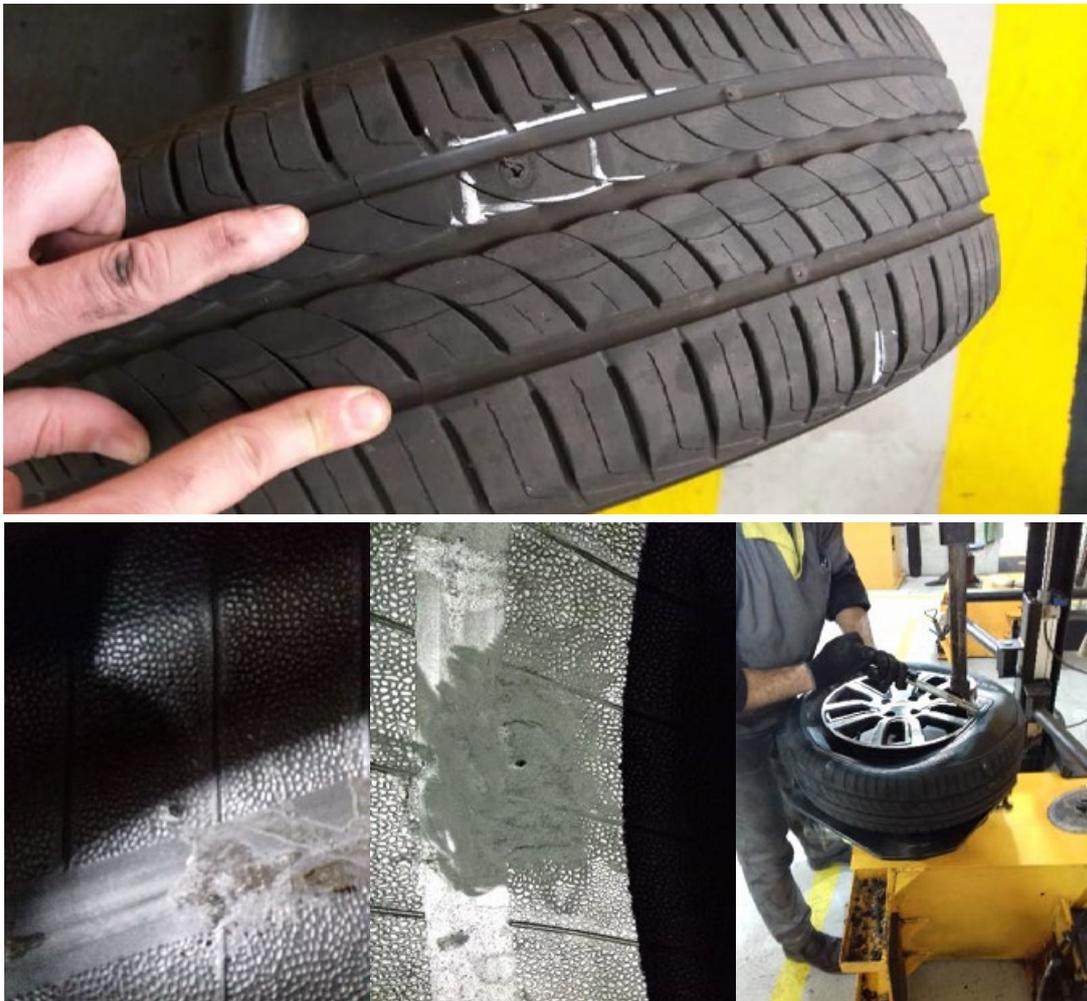
No dia 27 de agosto de 2019, durante o evento de medição de pneus, o proprietário do veículo BCB9870, TT#3, informou que o pneu dianteiro esquerdo tinha uma perfuração por parafuso, mas que o mesmo não perdia pressão. O parafuso foi retirado, o pneu reparado conforme processo já utilizado e o conjunto foi rebalanceado.

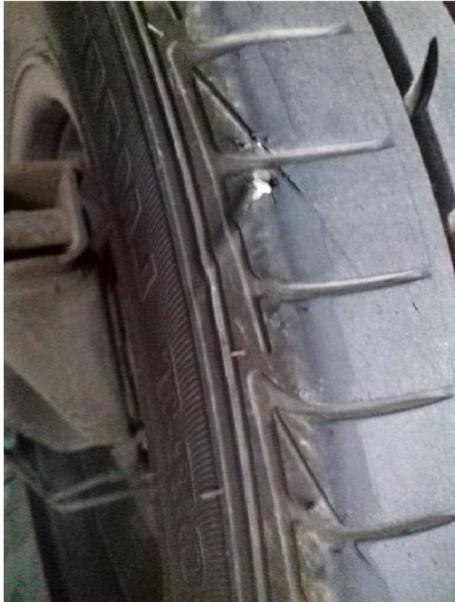
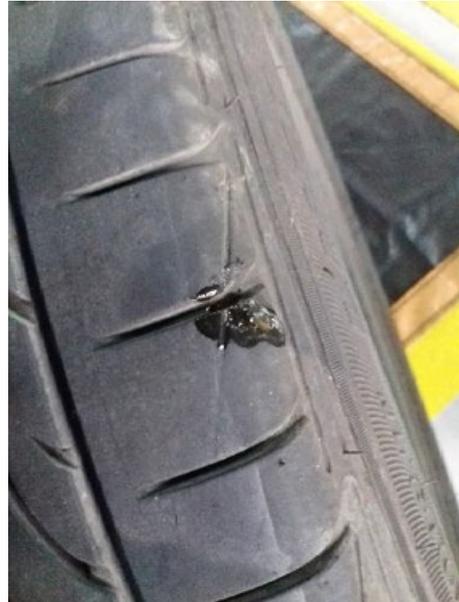
## 20. Ocorrência nº20 - Taxi#7 – Motorista José/Lázaro

No dia 27 de agosto de 2019, durante o evento de medição de pneus, foi verificado que o pneu traseiro direito do veículo BBK2679, TT#7, tinha uma perfuração por prego na lateral do pneu. O prego foi retirado, e não houve vazamento de ar, não havendo, portanto, necessidade de reparo.

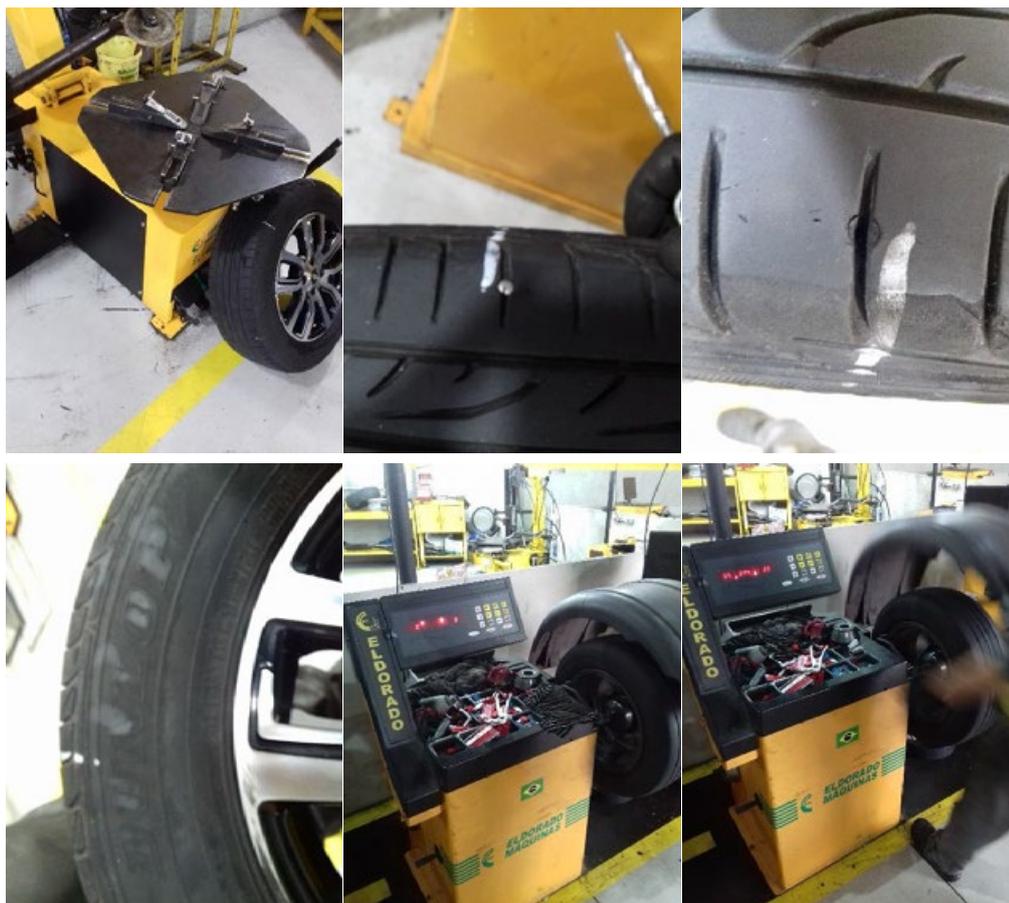
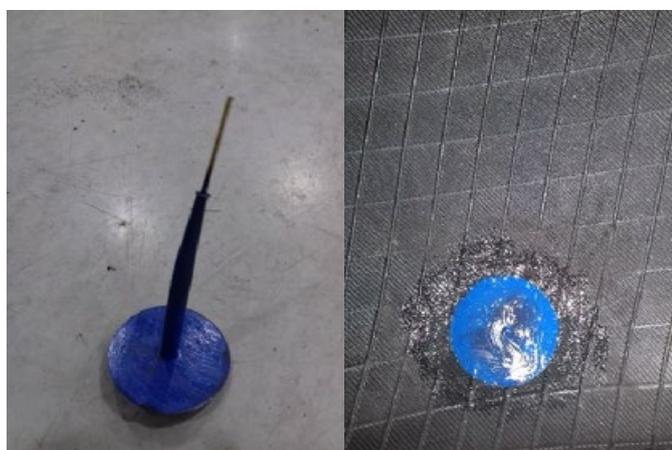
No dia 24 de setembro, durante o rodízio de pneus, foi detectado presença de parafuso no pneu traseiro direito do taxi #8, BDA6H39. O pneu foi desmontado, reparado, montado e rebalanceado.

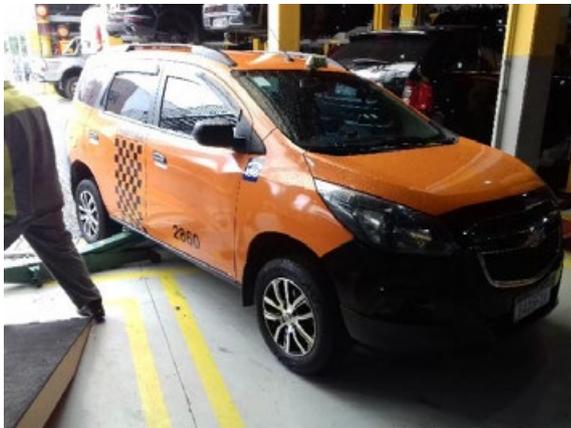
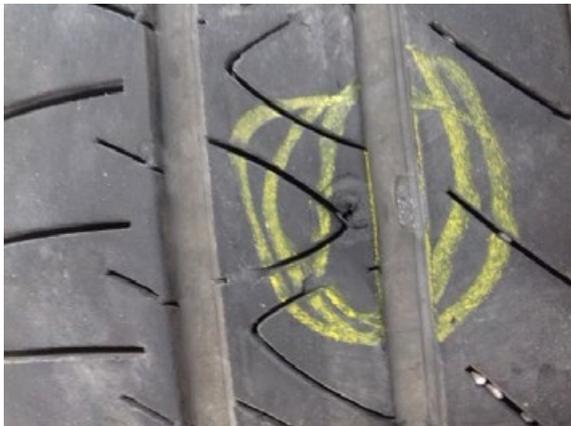
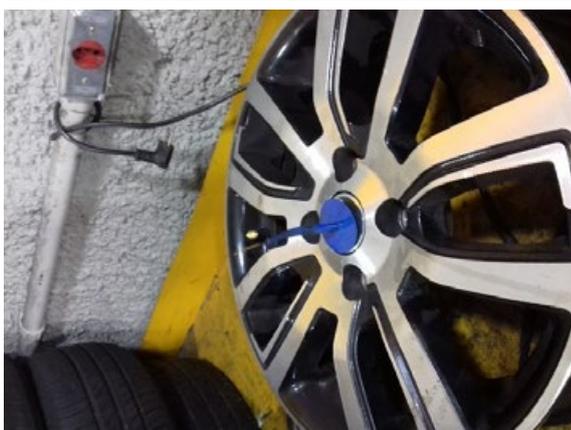
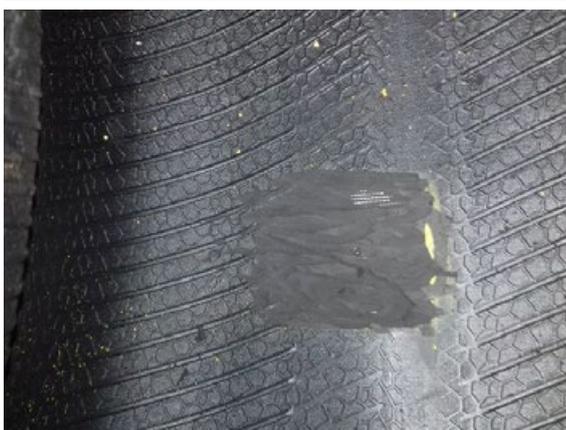
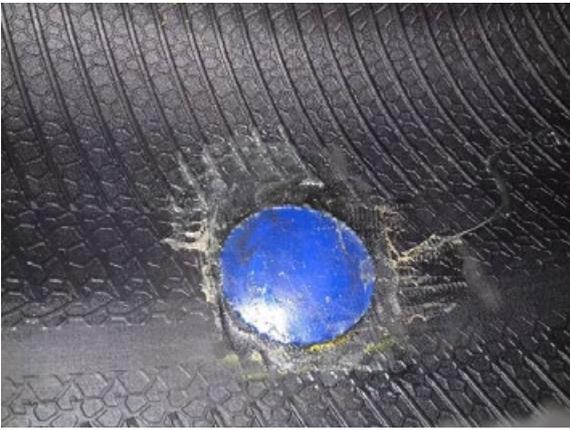
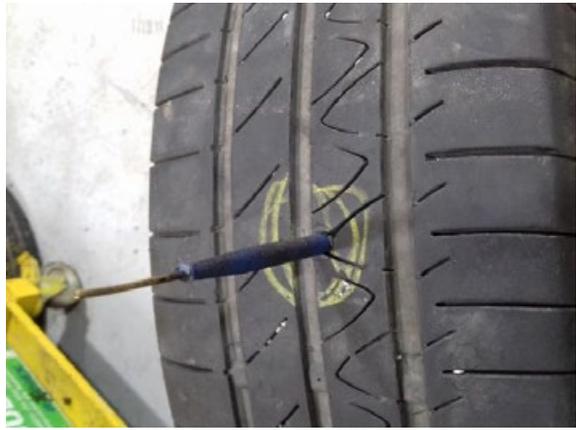
### 34. Ocorrência nº34 - Taxi#6 – Motorista Amanda

No dia 03 de dezembro, a taxista Amanda do taxi #6, BAO5516, informou via Whatsapp que o pneu dianteiro direito estava com furo e precisou ser removido. O veículo tinha 245651 km no dia em que o pneu foi removido e o pneu foi reinstalado com 245790 km. Todas as rodas foram balanceadas, pois a motorista reclamou de vibração no volante.

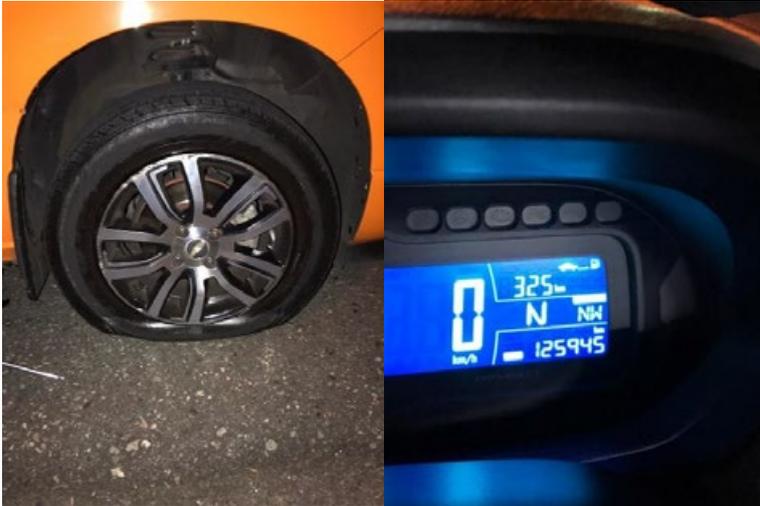
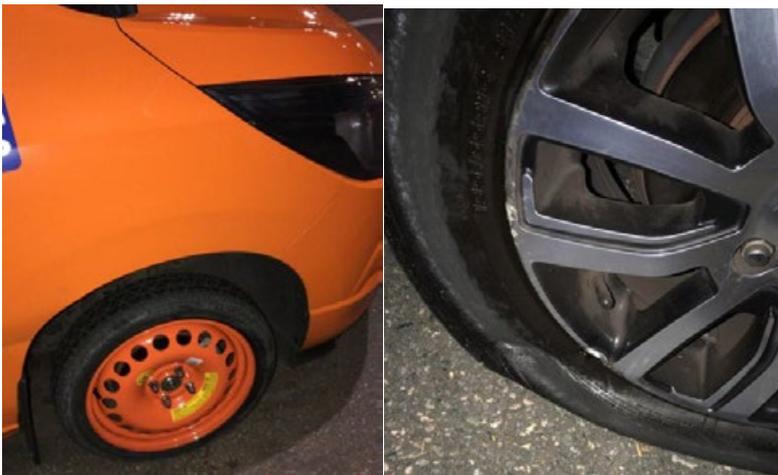
#### 40. Ocorrência nº40 - Taxi#3 – Motorista Silvio Leandro

No dia 21 de janeiro de 2020, foi informado via Whatsapp que o veículo do veículo BCB9870, TT#3, havia colidido com o meio-fio e o pneu dianteiro foi danificado. Foi instalado o pneu estepe e a troca do pneu por um novo ocorrerá no evento de medição do dia 11/02. A roda foi verificada e não apresentou desbalanceamento (torta) ou trincas.

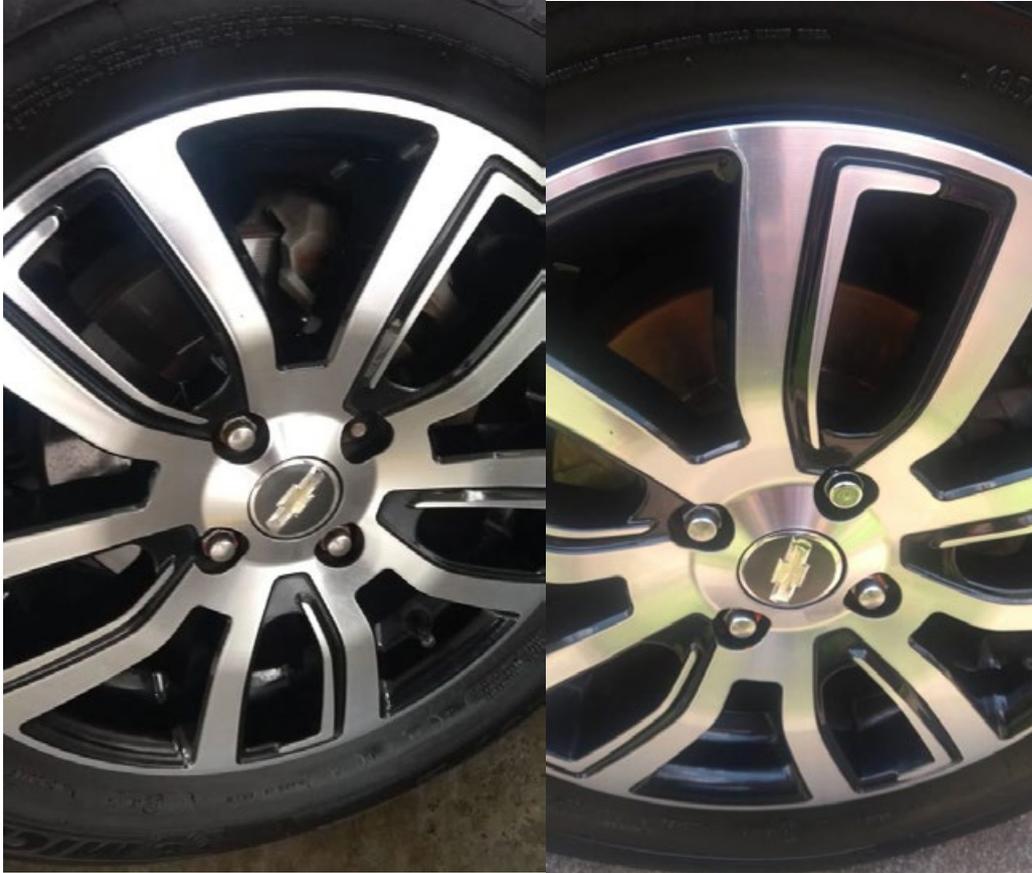
#### 41. Ocorrência nº41 - Taxi#7 – Motorista José/Lazaro

No dia 25 de janeiro de 2020, foi informado via Whatsapp que o veículo BBK2679, TT#7, estava sem uma das porcas de roda. O mesmo foi encaminhado ao autocenter onde a situação foi corrigida.

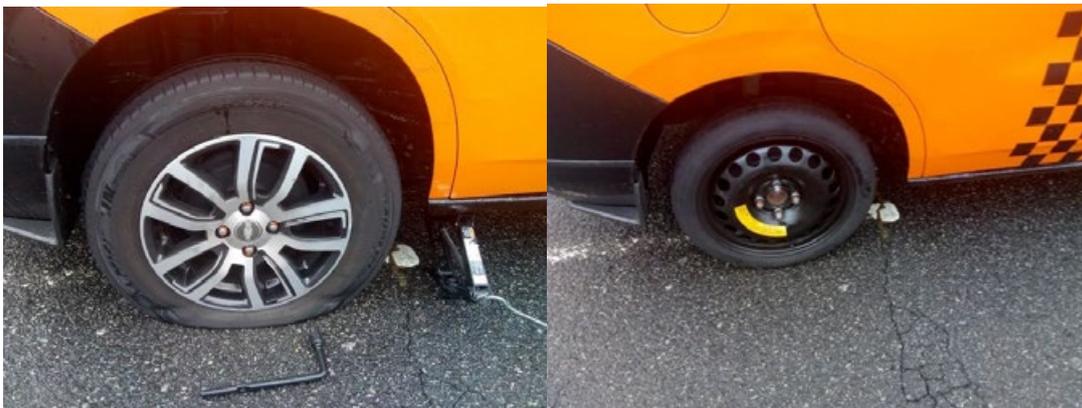
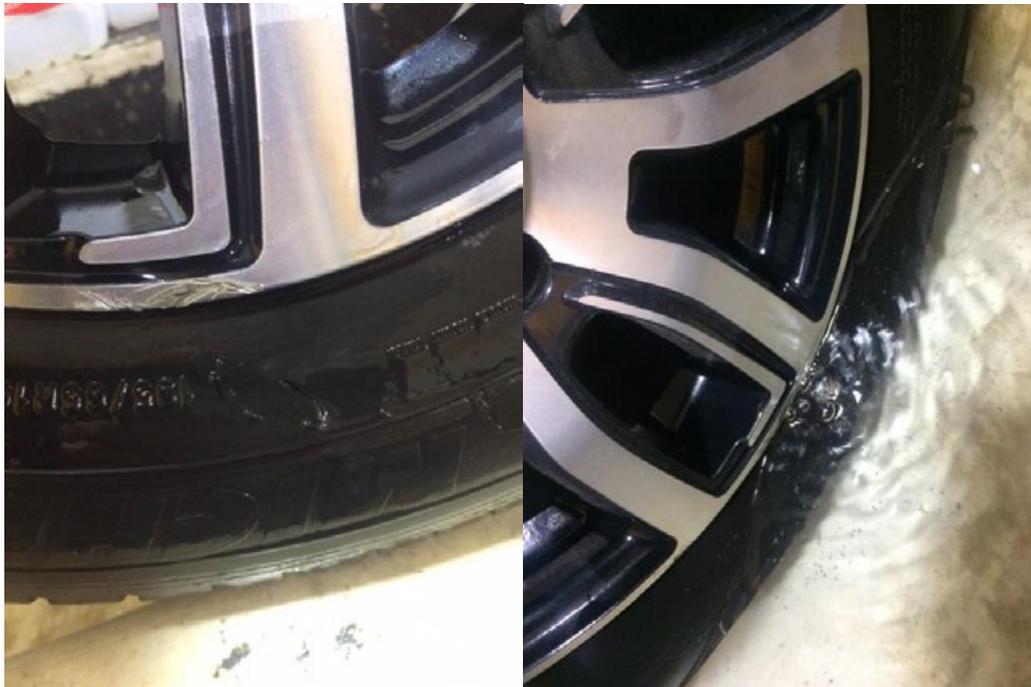
## 42. Ocorrência nº42 - Taxi#7 – Motorista José/Lazaro

No dia 02 de fevereiro de 2020, foi informado via Whatsapp que o veículo BBK2679, TT#7, estava com o pneu traseiro direito perdendo pressão. O veículo apresentava 604167km no momento. O conjunto pneu/roda foi retirado e o estepe foi instalado.

No dia 03 de fevereiro foi efetuada verificação no autocenter 4Rodas e constatou-se que o pneu recebeu um corte na lateral (atrído com meio-fio) e, portanto, não seria possível seu reparo.
