# Episódio 07

Documentação referente as aferições realizadas  
em 10/03/2020 e 07/04/2020 que foram  
apresentadas no **Episódio 07** do Desafio Qual  
Pneu Dura Mais Pneufree.com

AUDITORIA DE ACOMPANHAMENTO – TESTE TÁXI VS8 - N.º 16403

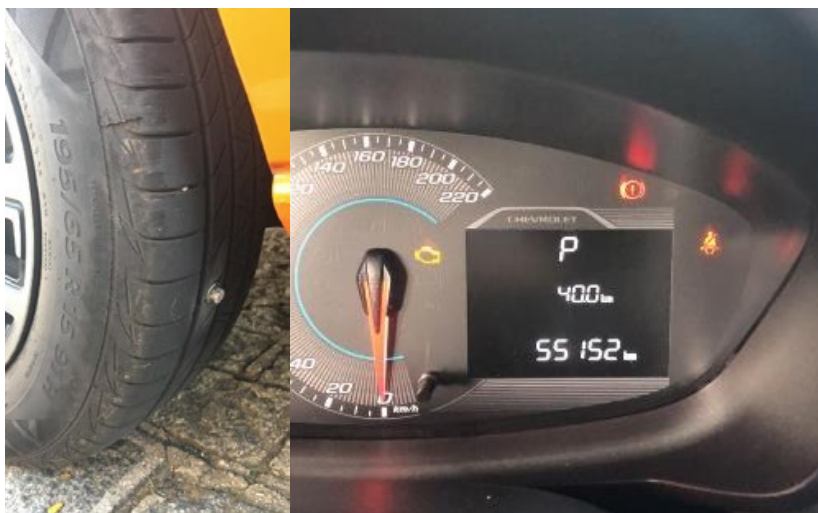
No dia 13 de junho de 2019, foi informado via Whatsapp que um dos pneus do veículo #2, BCK5849, tinha sido perfurado por um parafuso. Abaixo segue a foto enviada:

O motorista tirou foto do painel do veículo de forma a documentar a quilometragem e substituiu o pneu por seu estepe. O pneu foi coletado junto ao motorista no dia 14 de junho para avaliação. Como o furo era no centro da banda de rodagem, foi possível o conserto do mesmo, utilizando para tanto o remendo do tipo “chupeta”. O conserto e balanceamento foram efetuados na empresa Ingo Hoffmann, Rua Alberto Bolliger, 33, bairro Juvevê. A roda recebeu 10 gramas de um lado e 30 de outro.

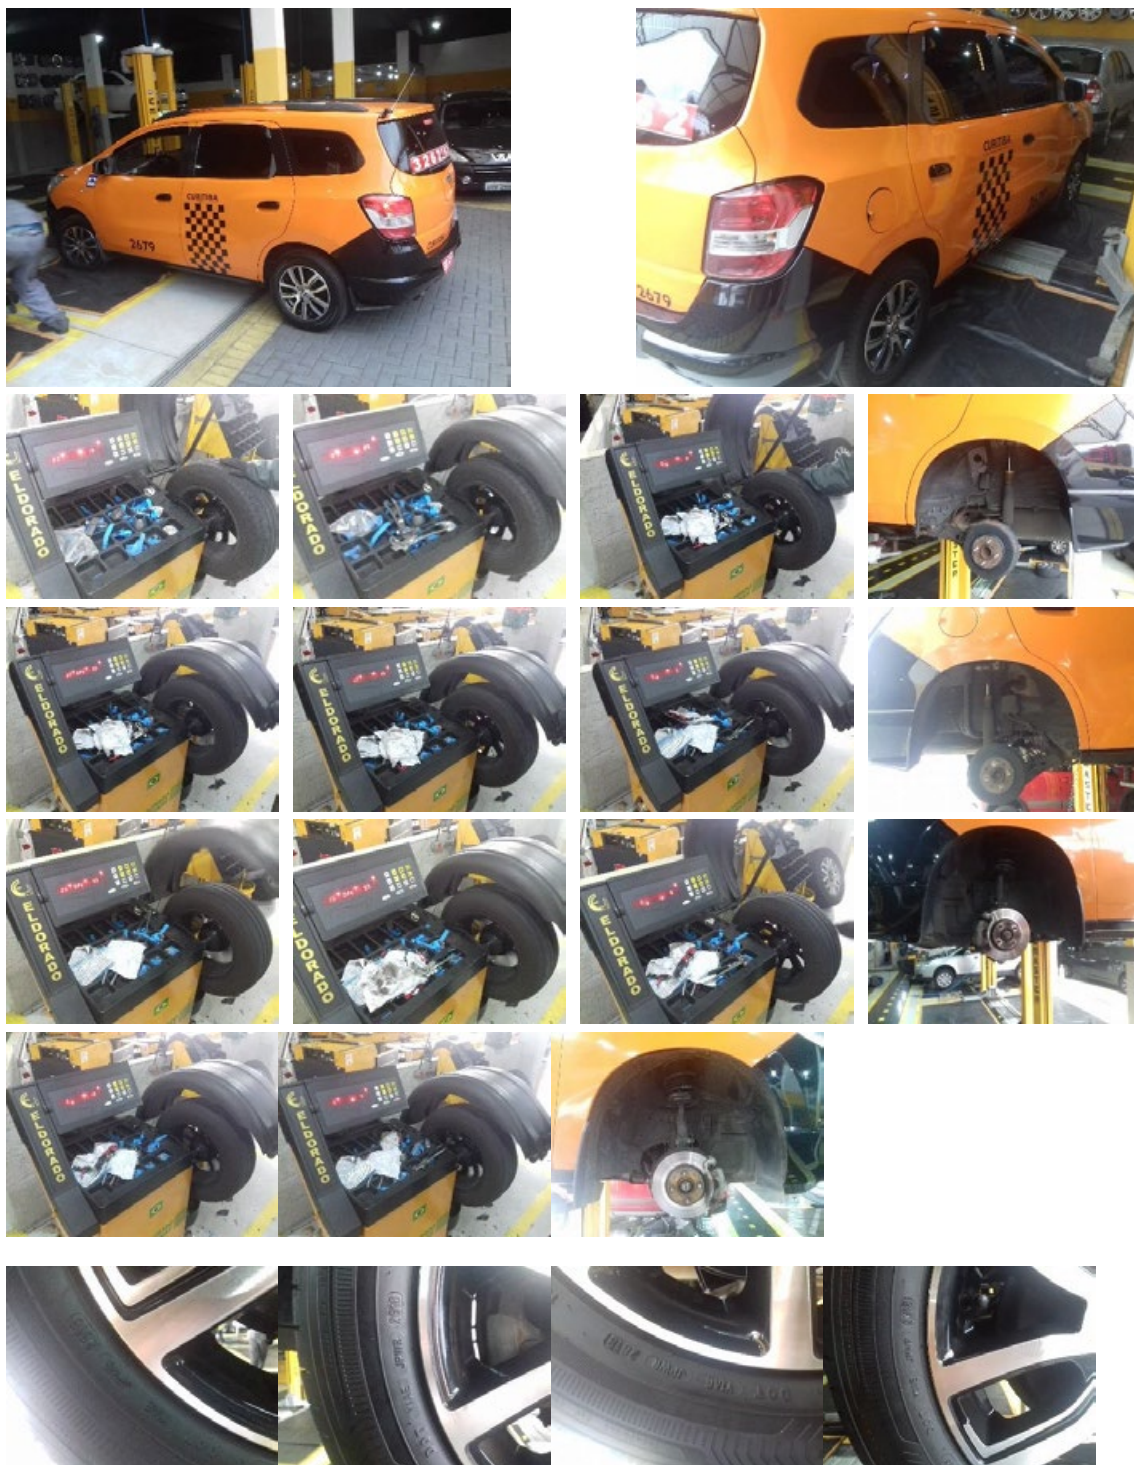
No dia 17 de junho de 2019, foi informado via Whatsapp que o veículo BBK2679, TT#7, estava apresentando vibração excessiva para velocidades acima de 90km/h. No dia 18 de junho foi efetuada a verificação do veículo na Quatro Rodas Pneus da Mateus Leme. Foi diagnosticado que a roda dianteira esquerda apresentava desbalanceamento, necessitando 55 gramas para correção. Abaixo seguem as fotos do processo:

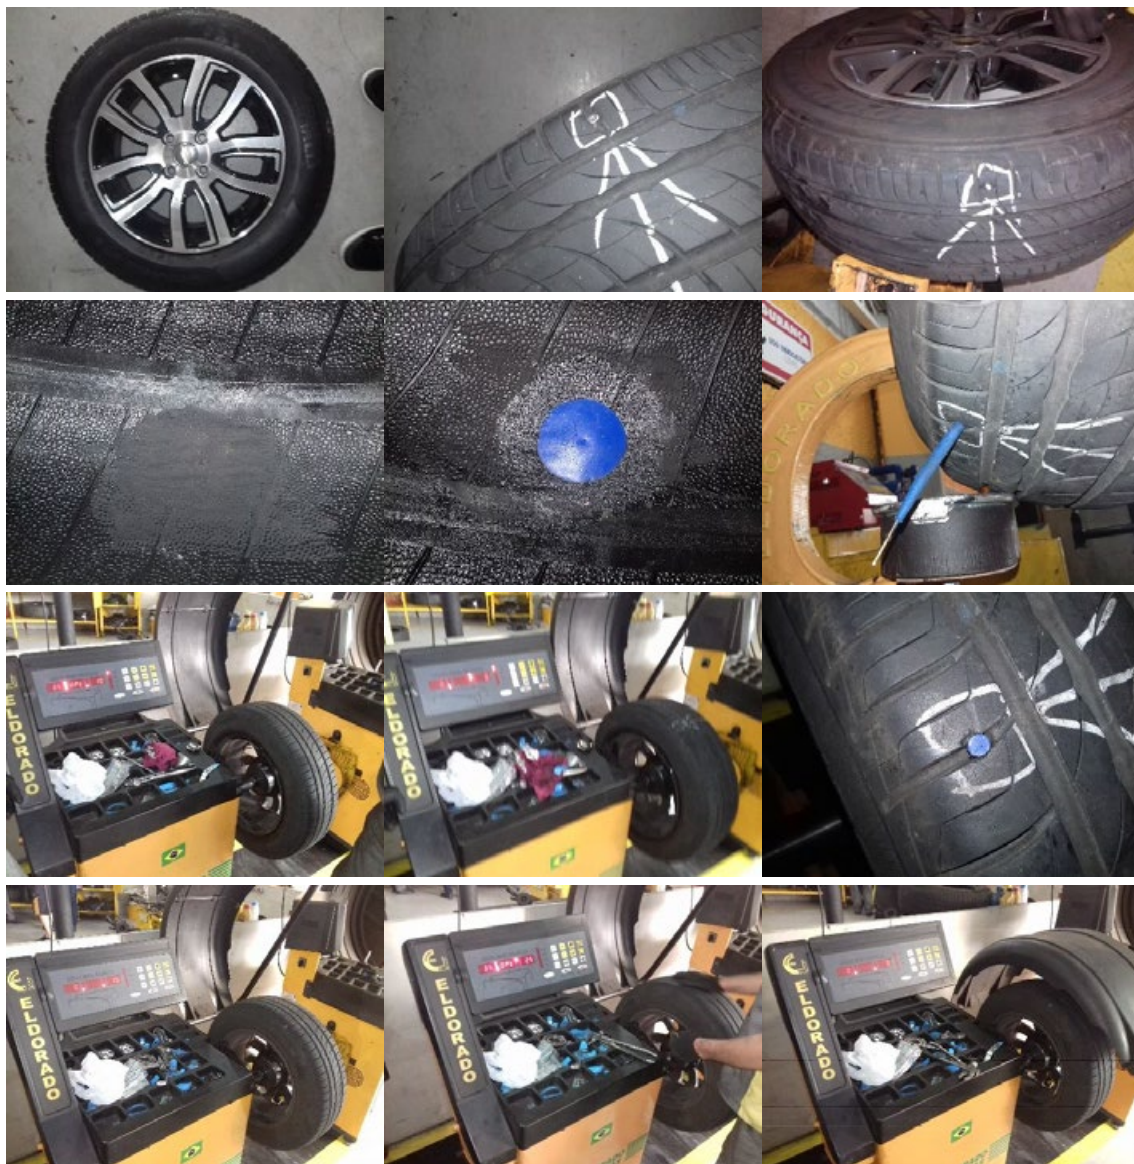
No dia 02 de julho o taxista Amarildo do taxi #2, BBA8319, informou durante o evento de medição que o pneu traseiro estava com um parafuso. Foi verificado que existia vazamento de ar e, portanto, o pneu foi consertado e a roda balanceada. Foi verificado o balanceamento das três rodas remanescentes, sendo que em uma delas foi refeito o balanceamento.

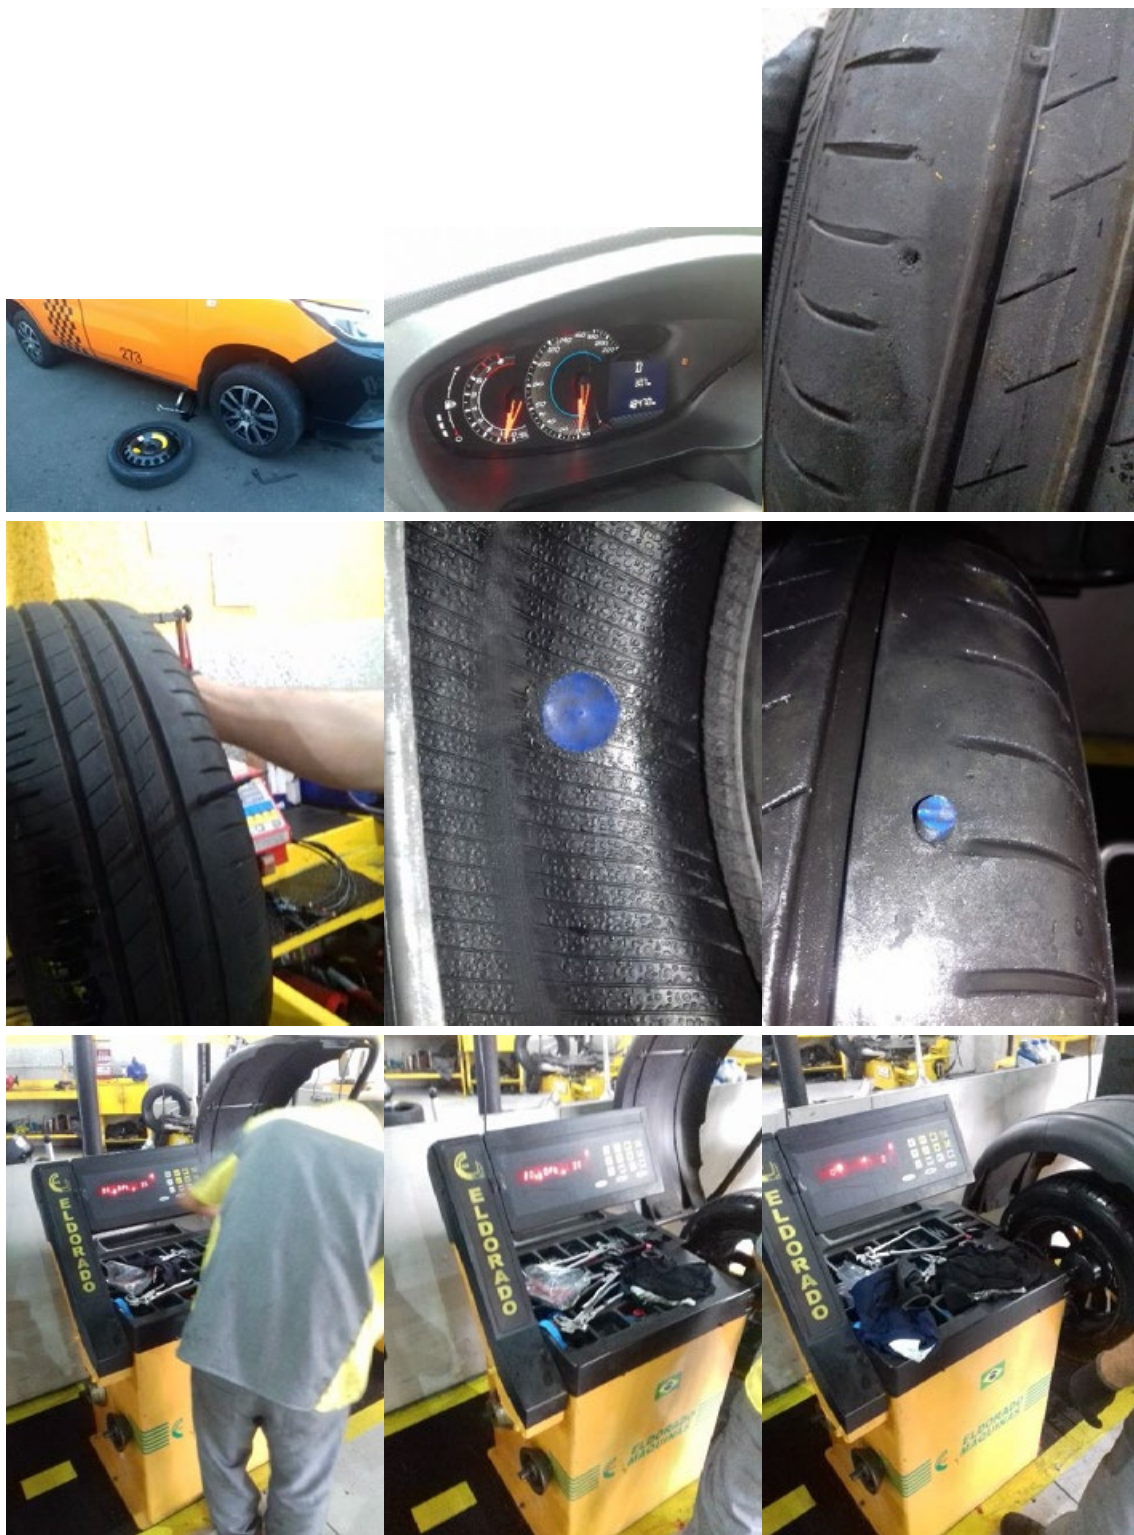
No dia 14 de julho o taxista João Kemerich do taxi #8, BDA6H39, informou via Whatsapp que o pneu dianteiro direito de seu veículo estava furado. O veículo apresentava no hodômetro 18.325km. O pneu foi retirado e o estepe instalado. Foi verificada a possibilidade de reparo, sendo esta realizada no dia 15/07 na 4Rodas Autocenter. Realizou-se também o balanceamento do conjunto roda e pneu. O veículo foi liberado, sendo que o seu hodômetro marcava 18.470km.

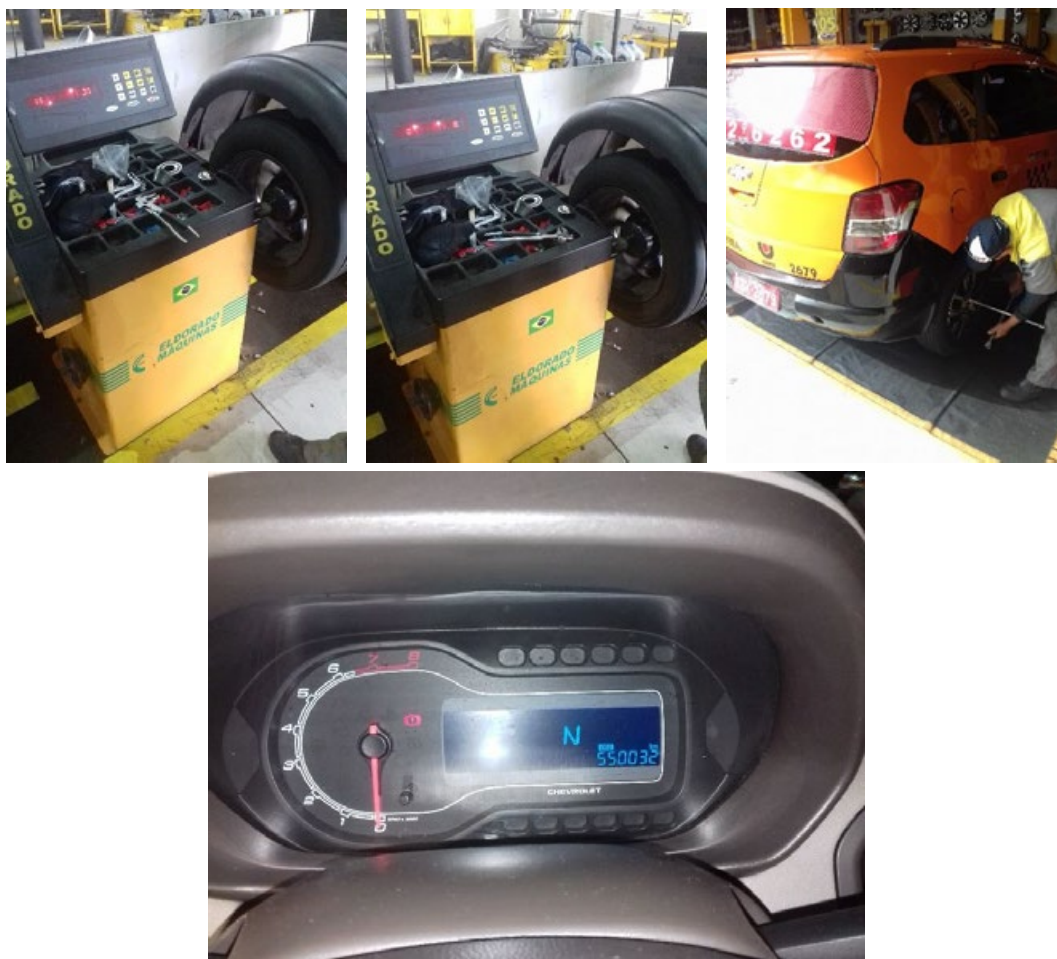
No dia 17 de julho de 2019, foi informado via Whatsapp que o veículo BBK2679, TT#7, estava com o pneu traseiro direito perdendo pressão. No dia 18 de julho foi efetuado o reparo e balanceamento do referido pneu. Abaixo seguem as fotos do processo:

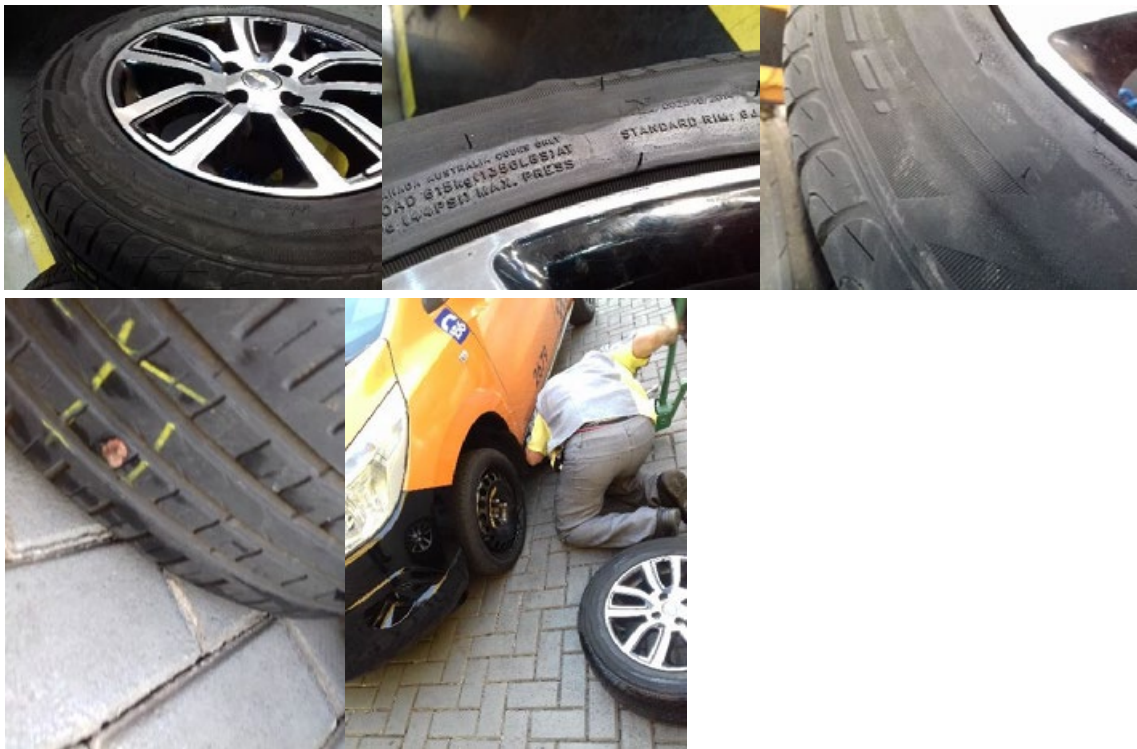
No dia 21 de julho de 2019, foi informado via Whatsapp que o veículo BBK2679, TT#7, estava com o pneu dianteiro esquerdo furado e não segurava pressão. No dia 22 de julho foi efetuado a verificação e se constatou que o pneu rodou vazio e teve sua lateral muito danificada. O pneu será substituído por um exemplar novo. O Veículo tinha 550.923km. O pneu danificado foi reparado e liberado para rodar. Abaixo seguem as fotos do processo:

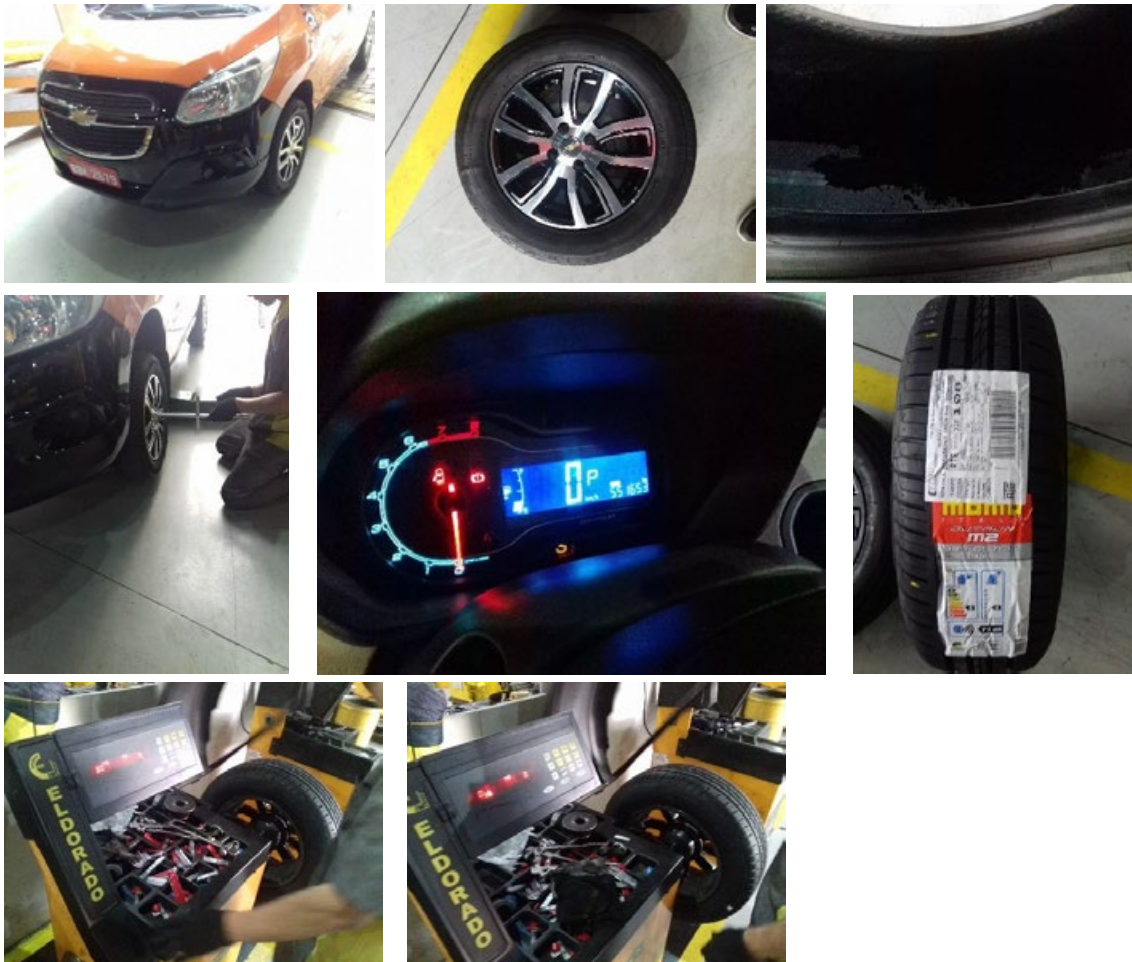
No dia 24 de julho de 2019, foi substituído o pneu danificado da dianteira esquerda do veículo TT#7, BBK2679. Foi instalado um pneu novo e o conjunto foi rebalanceado. O Veículo tinha 551.653km no momento que o pneu foi retirado instalado. Abaixo seguem as fotos do processo:

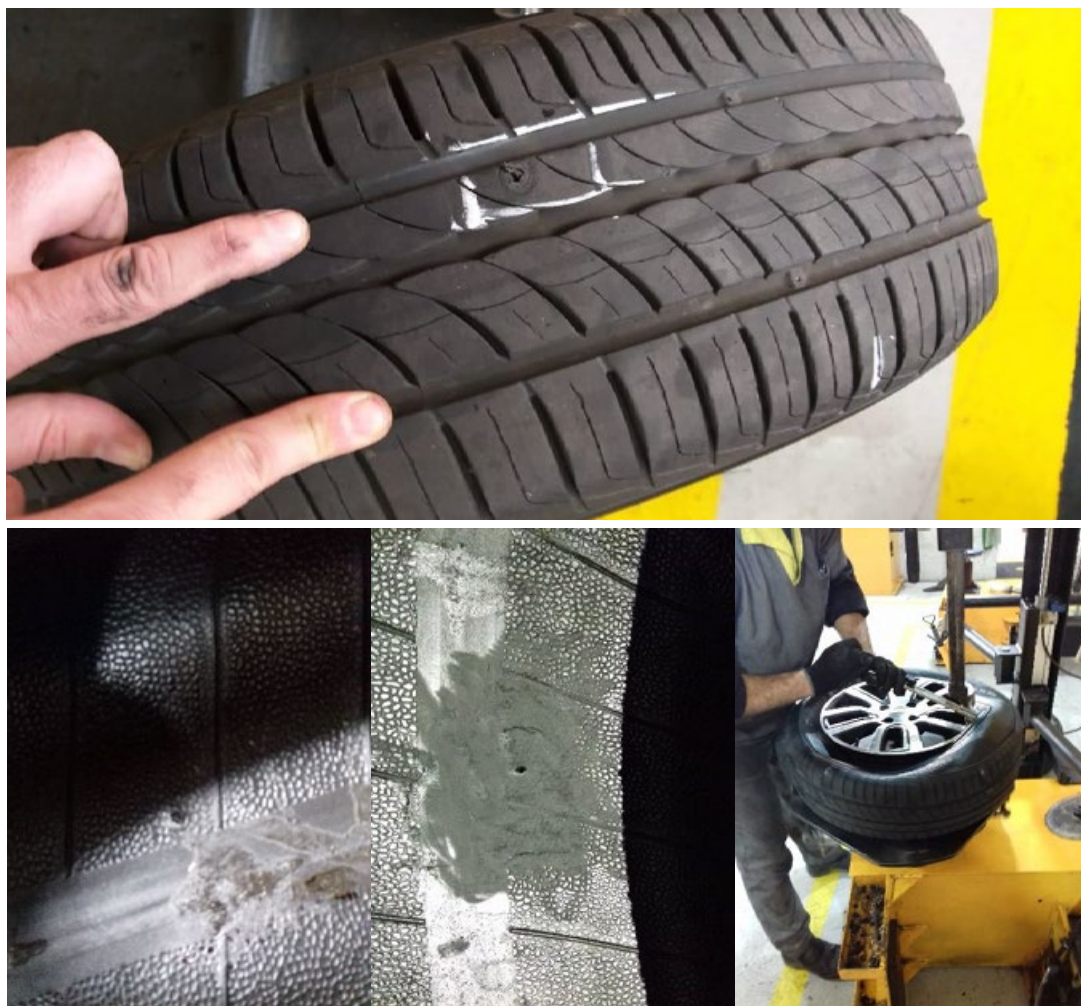
No dia 27 de agosto de 2019, durante o evento de medição de pneus, o proprietário do veículo BCB9870, TT#3, informou que o pneu dianteiro esquerdo tinha uma perfuração por parafuso, mas que o mesmo não perdia pressão. O parafuso foi retirado, o pneu reparado conforme processo já utilizado e o conjunto foi rebalanceado.

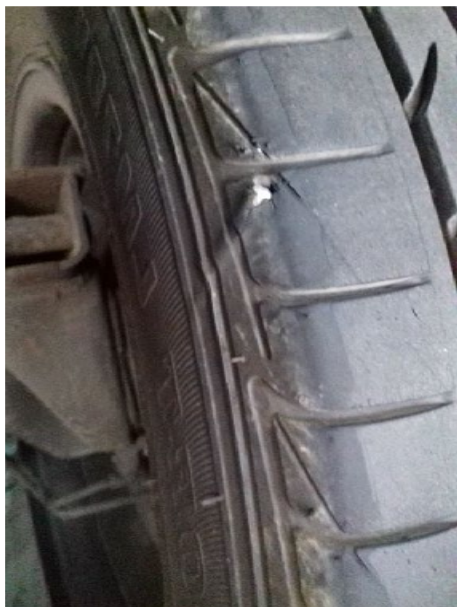
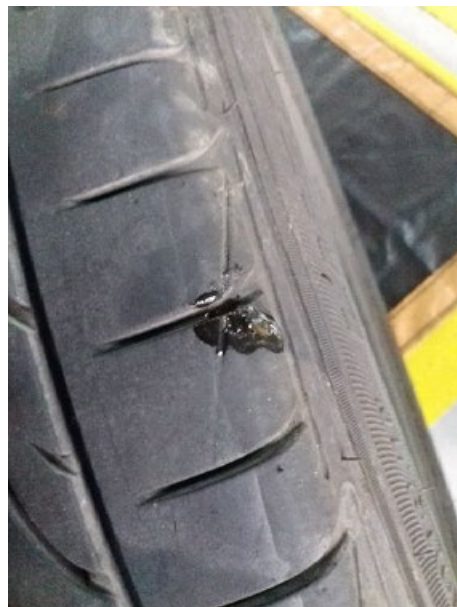
No dia 27 de agosto de 2019, durante o evento de medição de pneus, foi verificado que o pneu traseiro direito do veículo BBK2679, TT#7, tinha uma perfuração por prego na lateral do pneu. O prego foi retirado, e não houve vazamento de ar, não havendo, portanto, necessidade de reparo.

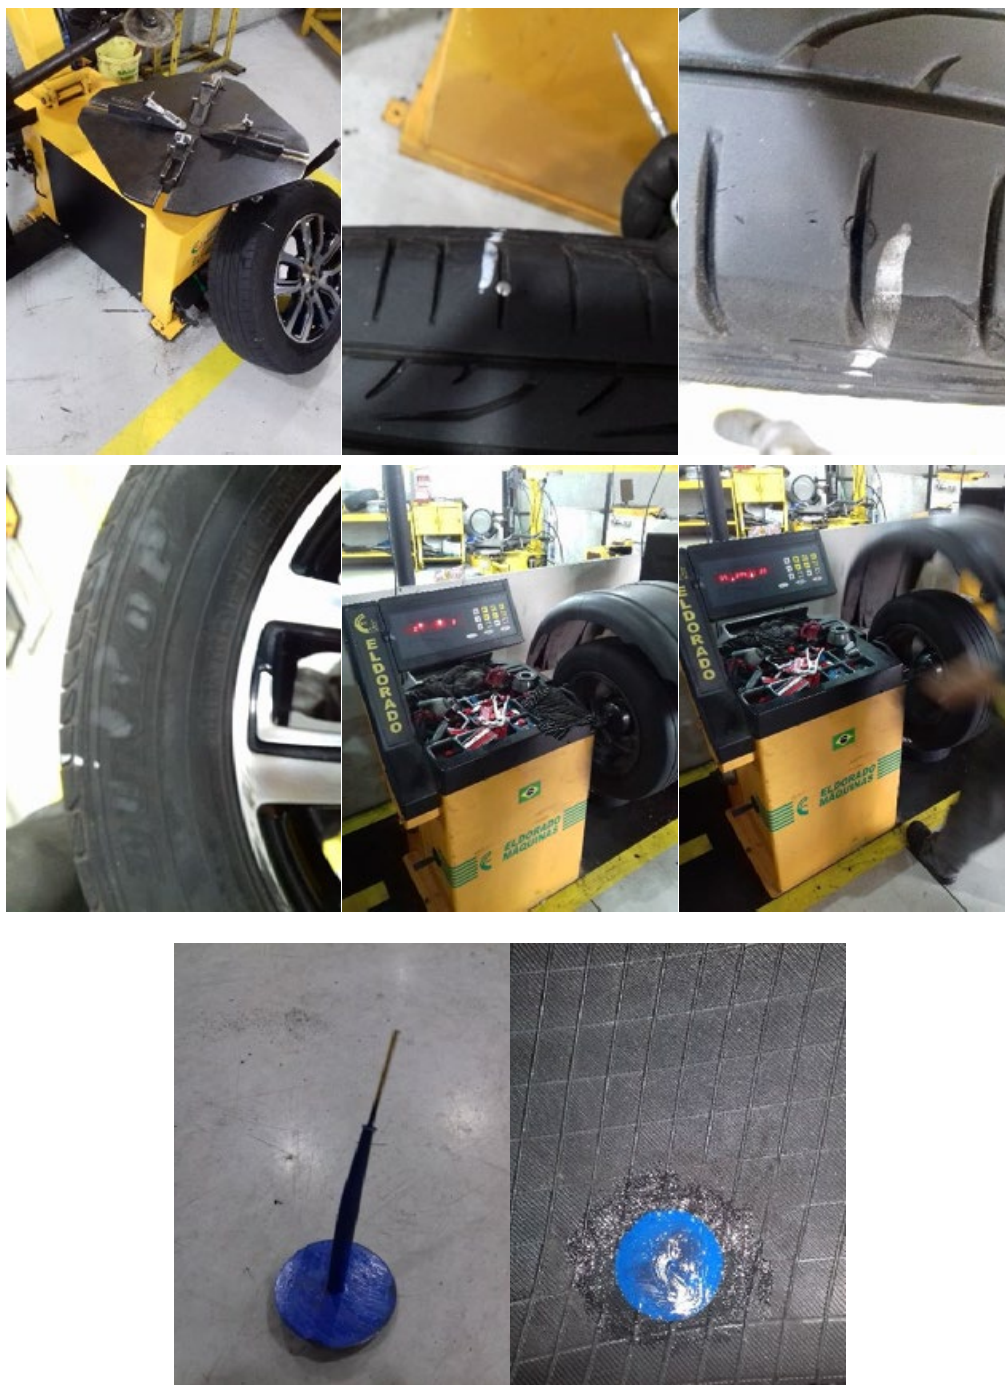
No dia 24 de setembro, durante o rodízio de pneus, foi detectado presença de parafuso no pneu traseiro direito do taxi #8, BDA6H39. O pneu foi desmontado, reparado, montado e rebalanceado.

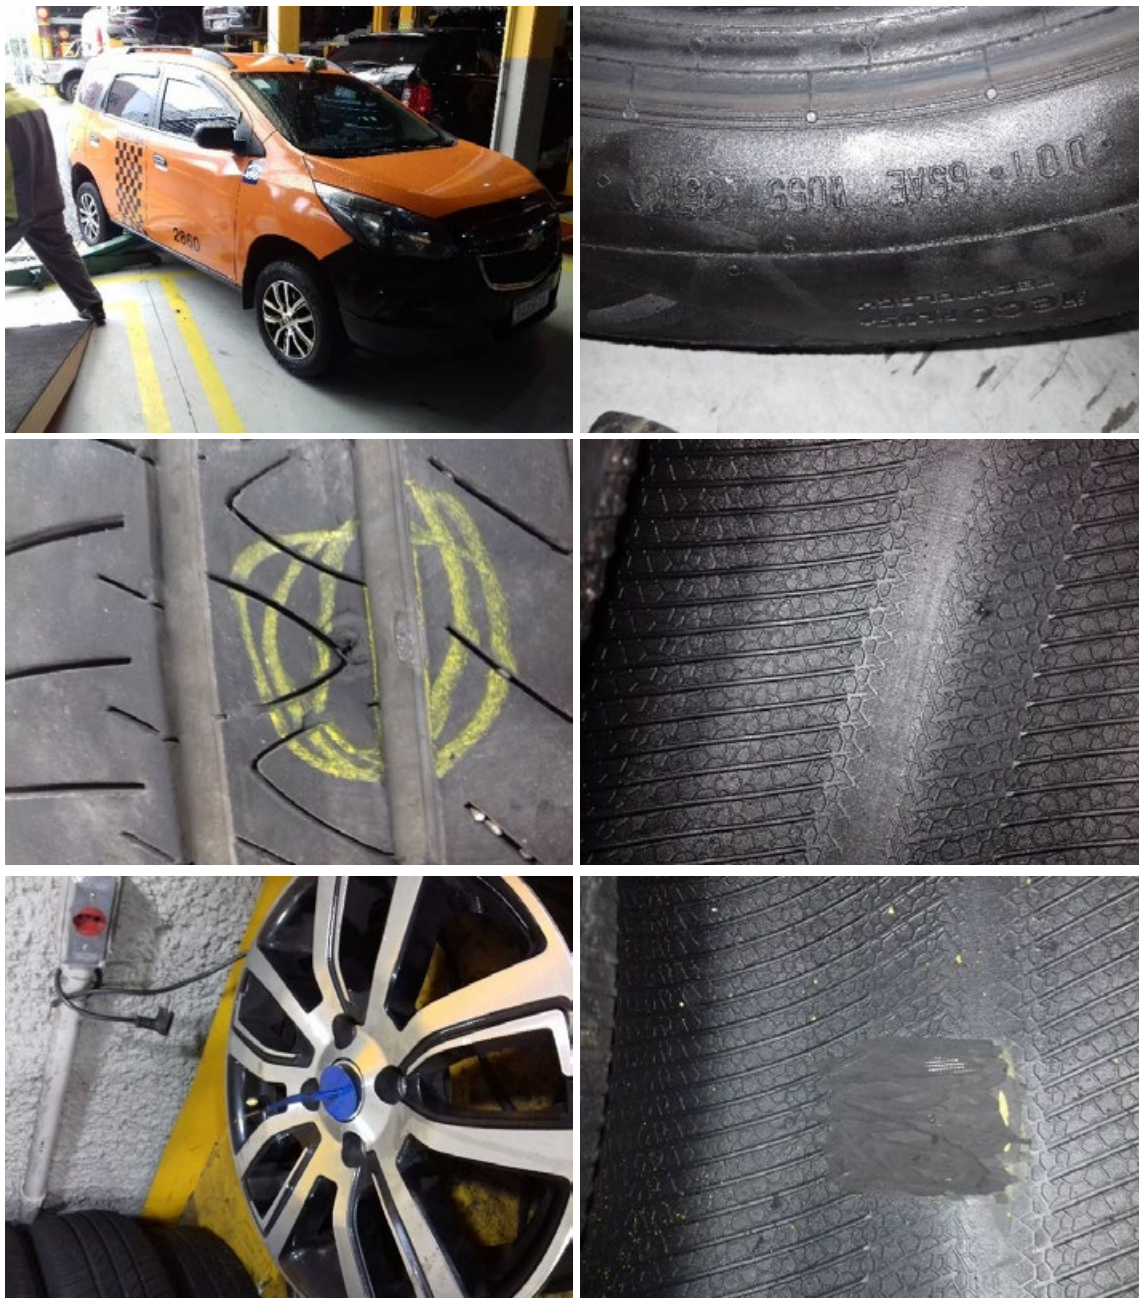
No dia 03 de dezembro, a taxista Amanda do taxi #6, BAO5516, informou via Whatsapp que o pneu dianteiro direito estava com furo e precisou ser removido. O veículo tinha 245651 km no dia em que o pneu foi removido e o pneu foi reinstalado com 245790 km. Todas as rodas foram balanceadas, pois a motorista reclamou de vibração no volante.

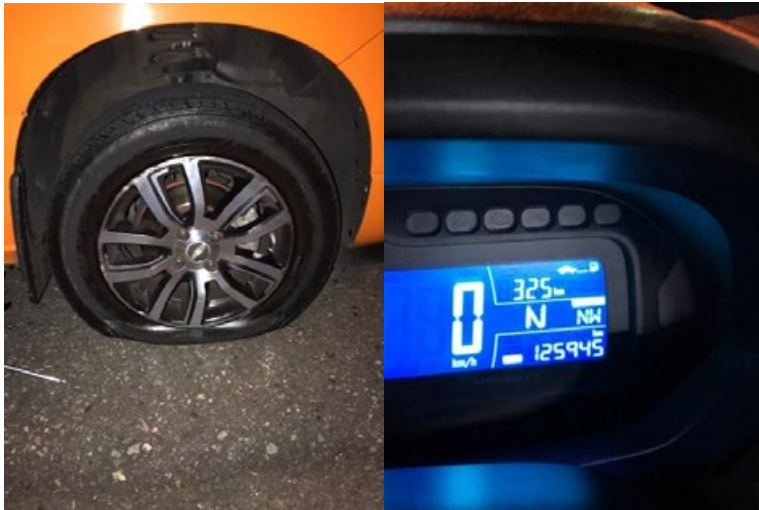
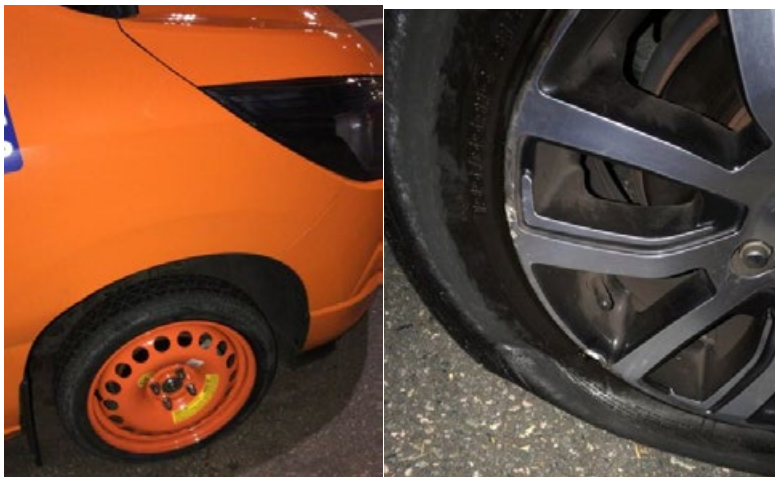
No dia 21 de janeiro de 2020, foi informado via Whatsapp que o veículo do veículo BCB9870, TT#3, havia colidido com o meio-fio e o pneu dianteiro foi danificado. Foi instalado o pneu estepe e a troca do pneu por um novo ocorrerá no evento de medição do dia 11/02. A roda foi verificada e não apresentou desbalanceamento (torta) ou trincas.

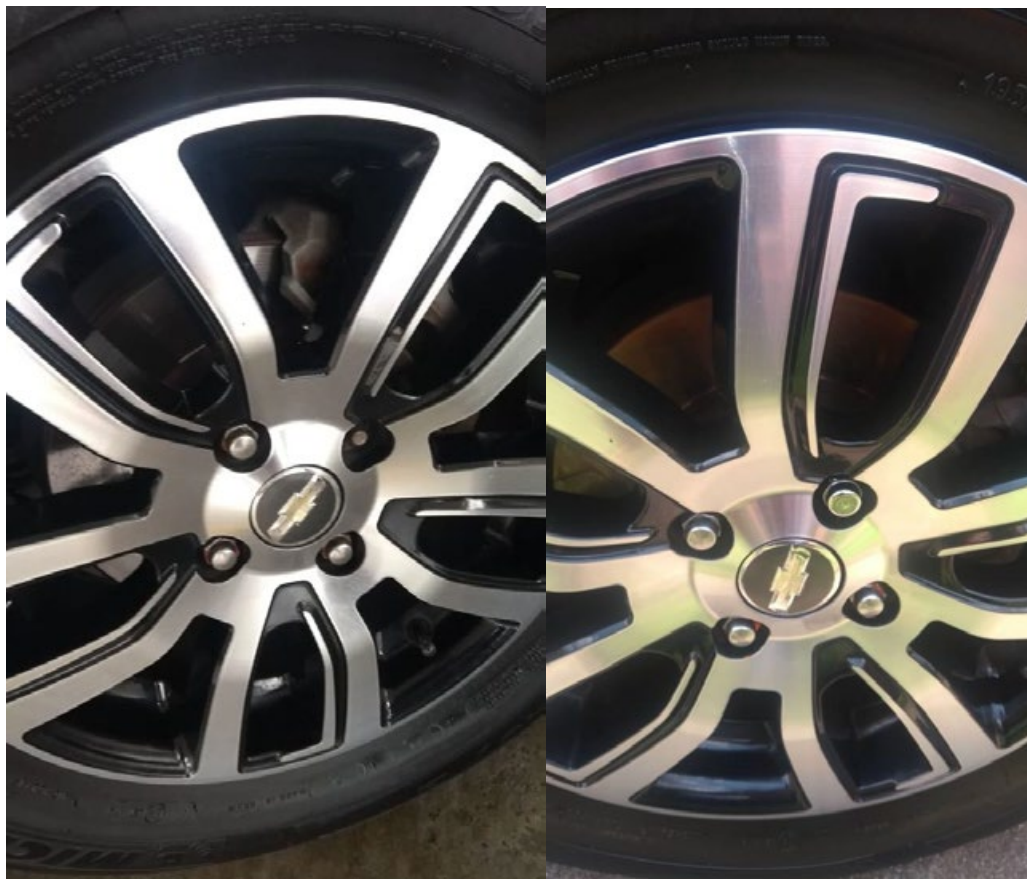
No dia 25 de janeiro de 2020, foi informado via Whatsapp que o veículo BBK2679, TT#7, estava sem uma das porcas de roda. O mesmo foi encaminhado ao autocenter onde a situação foi corrigida.

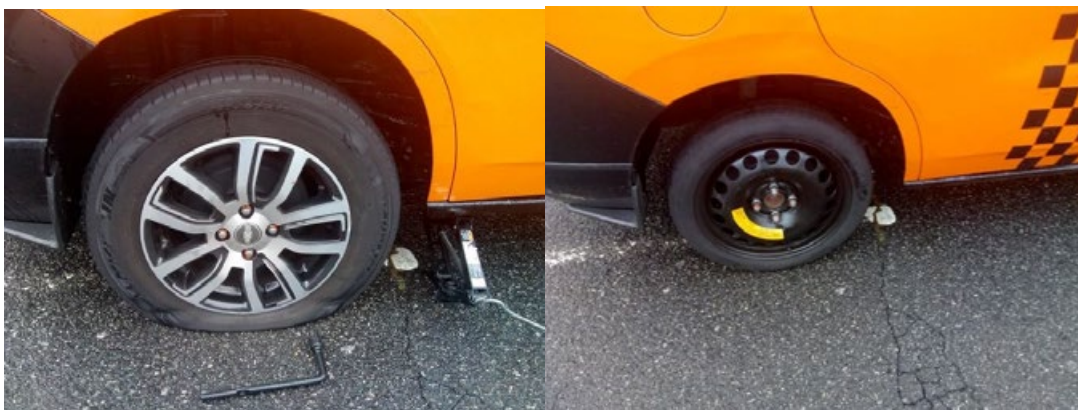
No dia 02 de fevereiro de 2020, foi informado via Whatsapp que o veículo BBK2679, TT#7, estava com o pneu traseiro direito perdendo pressão. O veículo apresentava 604167km no momento. O conjunto pneu/roda foi retirado e o estepe foi instalado.

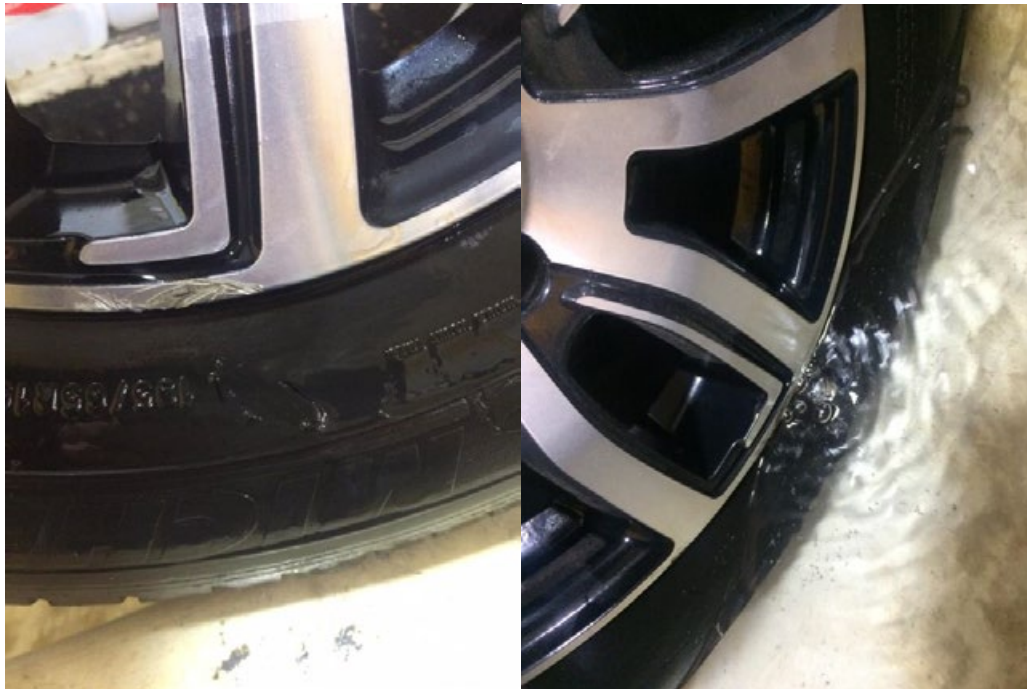
No dia 03 de fevereiro foi efetuada verificação no autocenter 4Rodas e constatou-se que o pneu recebeu um corte na lateral (atrito com meio-fio) e, portanto, não seria possível seu reparo.

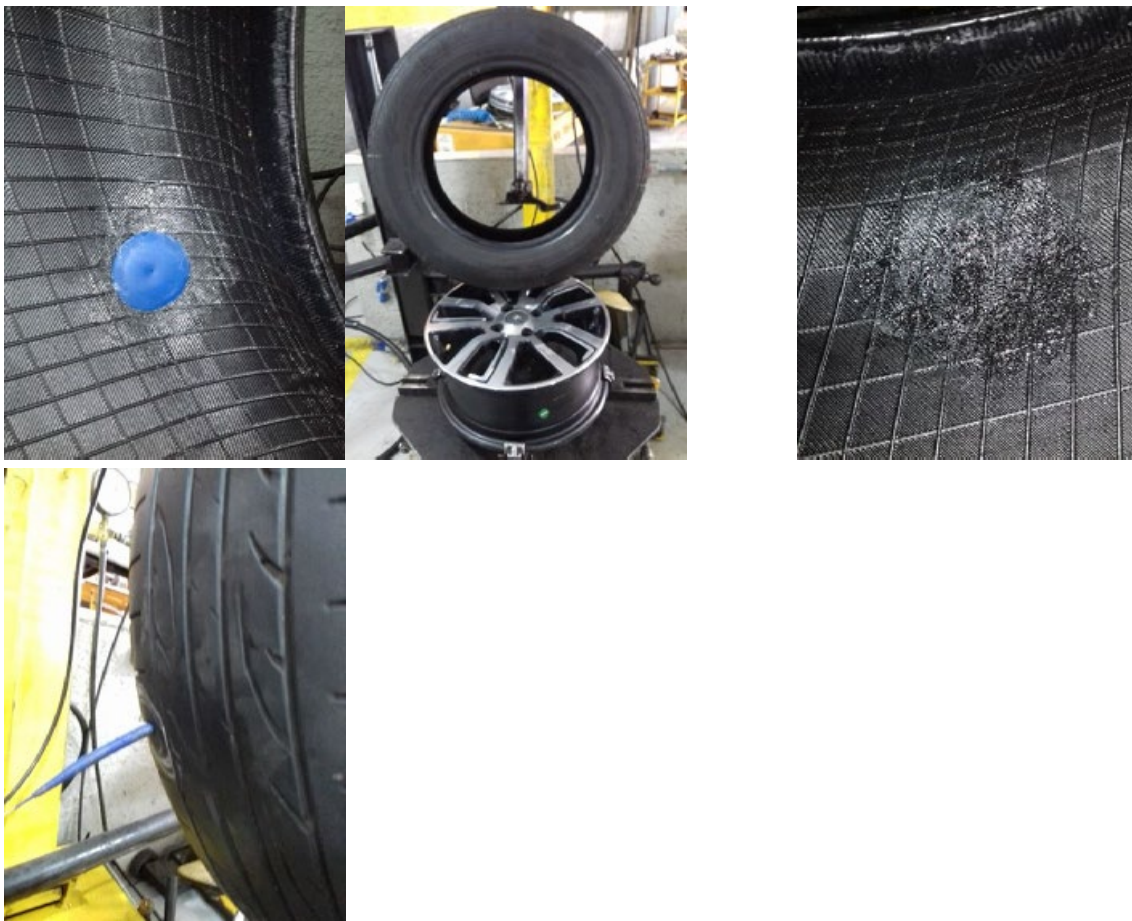
No dia 10 de março, durante o evento de medição, o taxista Andre do taxi #10, BCB9870, informou que a roda dianteira esquerda do veículo estava perdendo pressão. Foi feita verificação e encontrada perfuração no pneu que foi consertado, rebalanceado e novamente disponibilizado para o teste.

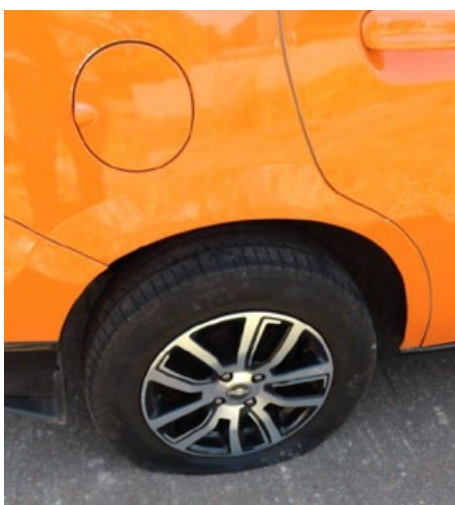
No dia 31 de março, o taxista Amarildo do taxi #1, BBA8319, informou via Whatsapp que a roda traseira direita do veículo estava perdendo pressão. Foi orientado para que o motorista instalasse a roda de estepe e o reparo do conjunto será efetuado no evento de medição do dia 07/04.

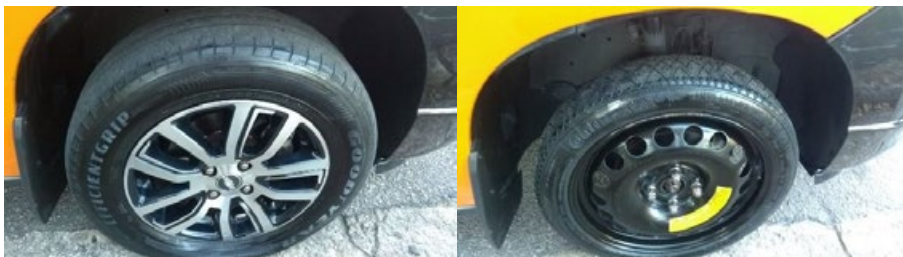
No dia 06 de abril, o taxista Souza do taxi #7, BBK2679, informou via Whatsapp que a roda traseira esquerda do veículo estava perdendo pressão. Foi orientado para que o motorista instalasse a roda de estepe e o reparo do conjunto será efetuado no evento de medição do dia 07/04.
