Episódio 09

Documentação referente as aferiões realizadas em 30/06/2020 e 28/07/2020 que foram apresentadas no **Episódio 09** do Desafio Qual Pneu Dura Mais Pneufree.com

AUDITORIA DE ACOMPANHAMENTO -	TESTE TÁXI VS8 - N.º 16622	pe140/20
Organização Solicitante:	PNEUFREE.COM	
	Av. República Argentina, 1228, 18.º and Verde 80620-010 Curitiba PR - BR	
Representante da organização	Carlos Klein	
Documentos de referência:	Descritivo Técnico Teste_Taxi_VS8 e	emitida em 22/04/19.
Data da auditoria:	30.06.2020	
Horário da inspeção:	Início 08:00 fim 12:45	
Equipe auditora	Sérgio Biazzono

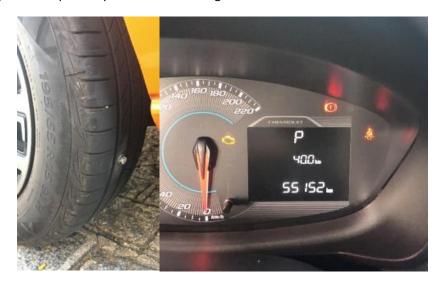
5. Ocorrência nº5 - Taxi#2 - Motorista Ronaldo

No dia 13 de junho de 2019, foi informado via Whatsapp que um dos pneus do veículo #2, BCK5849, tinha sido perfurado por um parafuso. Abaixo segue a foto enviada:

O motorista tirou foto do painel do veículo de forma a documentar a quilometragem e substituiu o pneu por seu estepe. O pneu foi coletado junto ao motorista no dia 14 de junho para avaliação. Como o furo era no centro da banda de rodagem, foi possível o conserto do mesmo, utilizando para tanto o remendo do tipo "chupeta". O conserto e balanceamento foram efetuados na empresa Ingo Hoffmann, Rua Alberto Bolliger, 33, bairro Juvevê. A roda recebeu 10 gramas de um lado e 30 de outro.

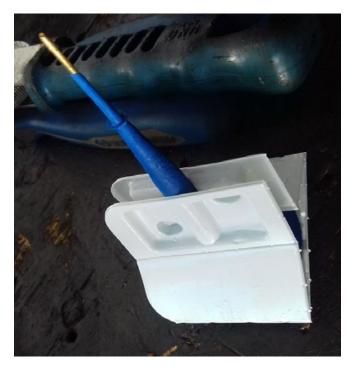
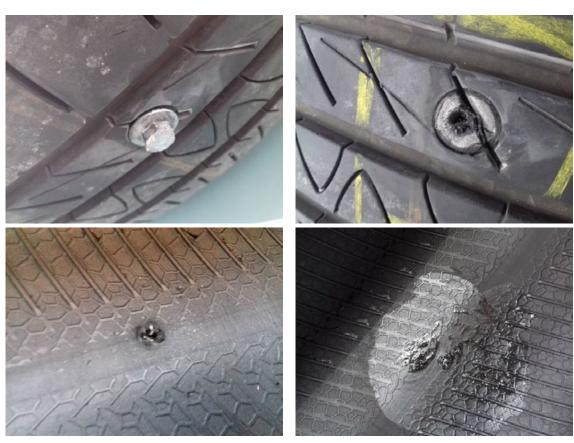
O pneu foi retirado do veículo com 55.152km e retornou ao veículo com 55.313km.

Fotos do processo de conserto e reabilitação do conjunto:

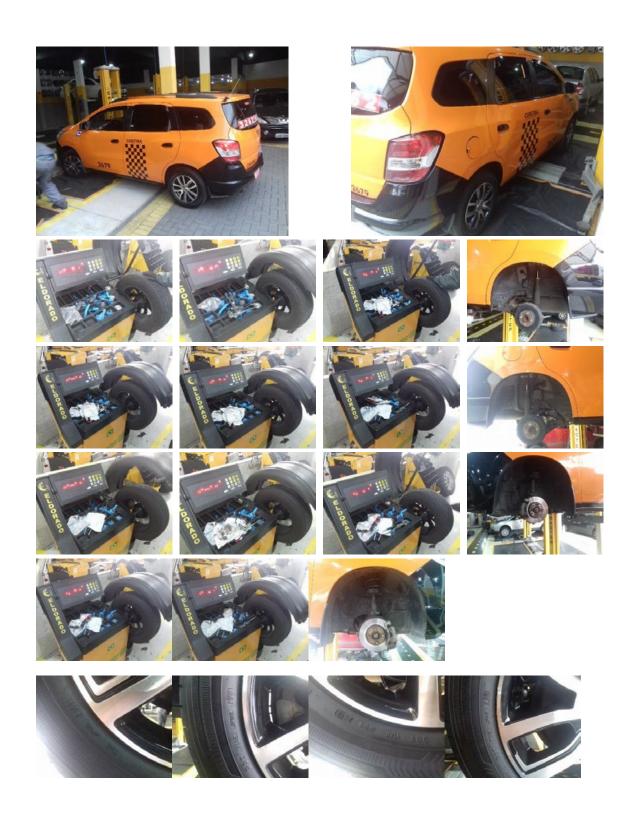
6. Ocorrência nº6 - Taxi#7 — Motorista José/Lázaro

No dia 17 de junho de 2019, foi informado via Whatsapp que o veículo BBK2679, TT#7, estava apresentando vibração excessiva para velocidades acima de 90km/h. No dia 18 de junho foi efetuada a verificação do veículo na Quatro Rodas Pneus da Mateus Leme. Foi diagnosticado que a roda dianteira esquerda apresentava desbalanceamento, necessitando 55 gramas para correção. Abaixo seguem as fotos do processo:

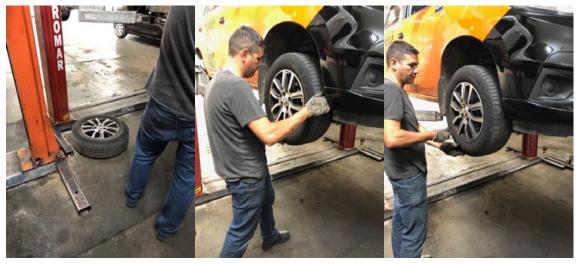
9. Ocorrência nº9 - Taxi#2 - Motorista Ronaldo

No dia 29 de junho de 2019, foi informado via Whatsapp que o veículo #2, BCK5849, iria passar por manutenção de freios, troca de pastilhas. Abaixo segue a foto enviada:

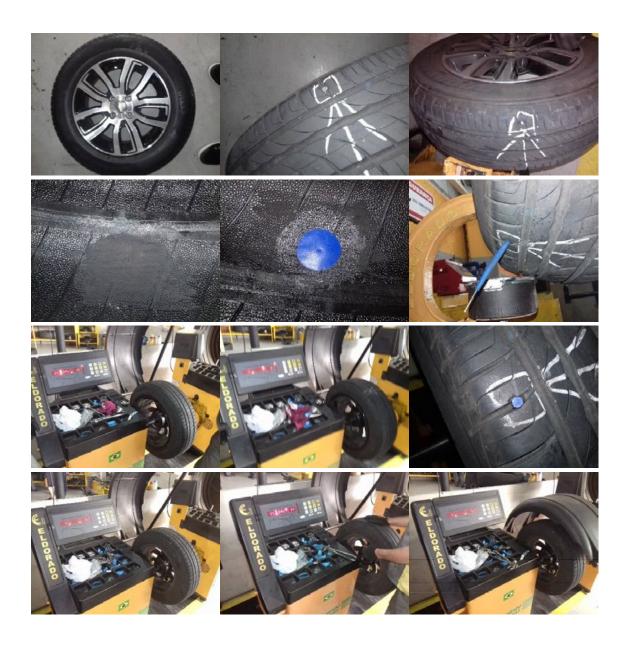
10. Ocorrência nº10 - Taxi#2 - Motorista Amarildo

No dia 02 de julho o taxista Amarildo do taxi #2, BBA8319, informou durante o evento de medição que o pneu traseiro estava com um parafuso. Foi verificado que existia vazamento de ar e, portanto, o pneu foi consertado e a roda balanceada. Foi verificado o balanceamento das três rodas remanescentes, sendo que em uma delas foi refeito o balanceamento.

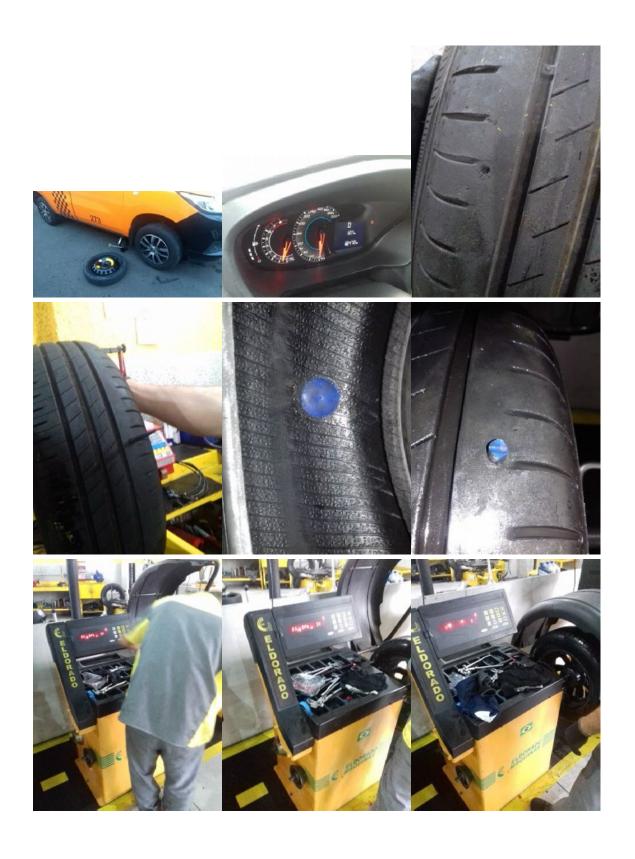
No dia 14 de julho o taxista João Kemerich do taxi #8, BDA6H39, informou via Whatsapp que o pneu dianteiro direito de seu veículo estava furado. O veículo apresentava no hodômetro 18.325km. O pneu foi retirado e o estepe instalado. Foi verificada a possibilidade de reparo, sendo esta realizada no dia 15/07 na 4Rodas Autocenter. Realizou-se também o balanceamento do conjunto roda e pneu.O veículo foi liberado, sendo que o seu hodômetro marcava 18.470km.

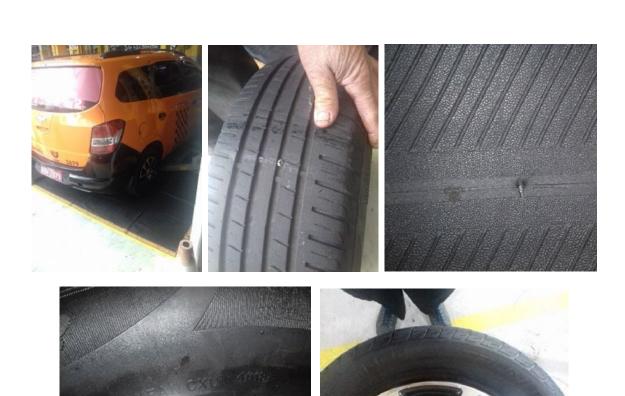
13. Ocorrência nº13 - Taxi#7 — Motorista José/Lázaro

No dia 17 de julho de 2019, foi informado via Whatsapp que o veículo BBK2679, TT#7, estava com o pneu traseiro direito perdendo pressão. No dia 18 de julho foi efetuado o reparo e balanceamento do referido pneu. Abaixo seguem as fotos do processo:

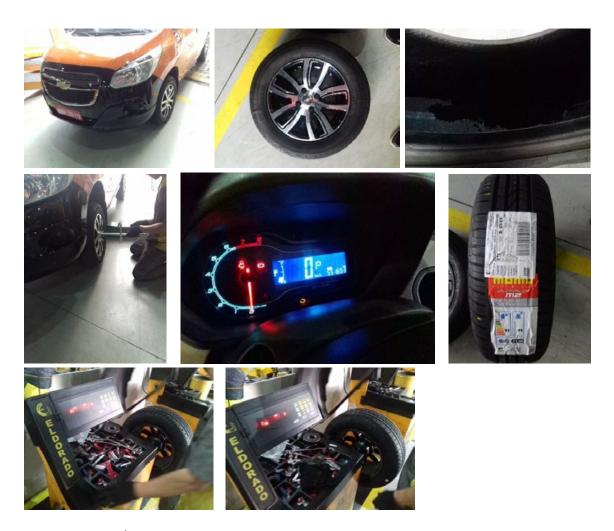
15. Ocorrência nº15 - Taxi#7 — Motorista José/Lázaro

No dia 24 de julho de 2019, foi substituído o pneu danificado da dianteira esquerda do veículo TT#7, BBK2679. Foi instalado um pneu novo e o conjunto foi rebalanceado. O Veículo tinha 551.653km no momento que o pneu foi retirado instalado. Abaixo seguem as fotos do processo:

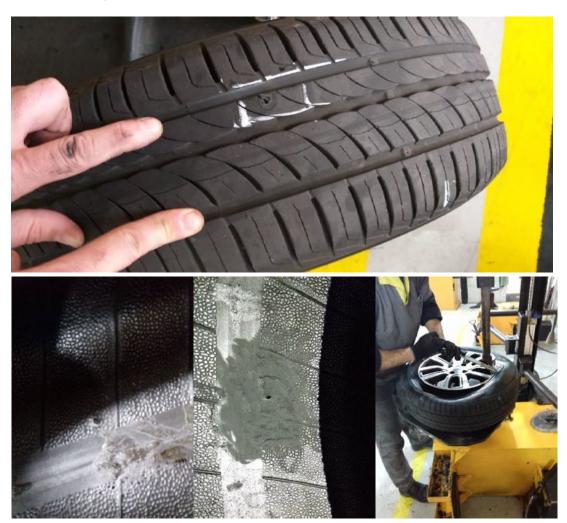
19. Ocorrência nº19 - Taxi#3 – Motorista Silvio Leandro

No dia 27 de agosto de 2019, durante o evento de medição de pneus, o proprietário do veículo BCB9870, TT#3, informou que o pneu dianteiro esquerdo tinha uma perfuração por parafuso, mas que o mesmo não perdia pressão. O parafuso foi retirado, o pneu reparado conforme processo já utilizado e o conjunto foi rebalanceado.

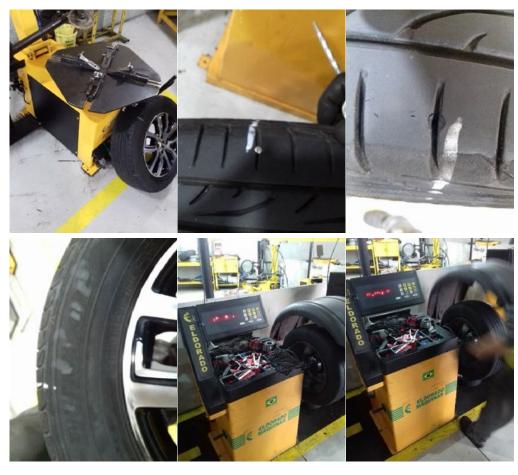
22. Ocorrência nº22 - Taxi#8 – Motorista João

No dia 24 de setembro, durante o rodízio de pneus, foi detectado presença de parafuso no pneu traseiro direito do taxi #8, BDA6H39. O pneu foi desmontado, reparado, montado e rebalanceado.

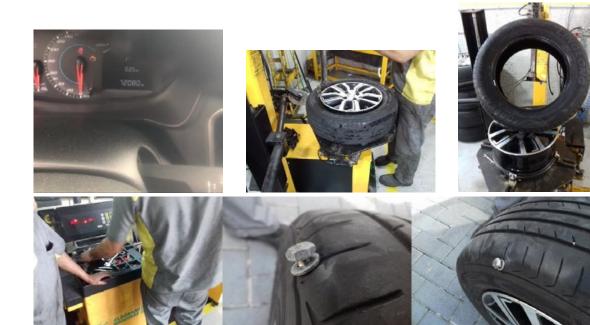
25. Ocorrência nº25 - Taxi#2 - Motorista Ronaldo

No dia 17 de outubro, o taxista Ronaldo do taxi #2, BCK5849, informou via Whatsapp que o pneu traseiro esquerdo do seu veículo tinha recebido um parafuso na lateral. Foi retirado o conjunto, com 72080km. E uma roda reserva foi utilizada no veículo até o rodízio de pneus. No rodízio de pneus será instalado um pneu novo no lugar do danificado, uma vez que não há conserto confiável a se aplicar na região afetada.

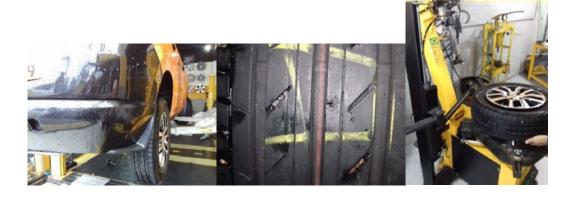
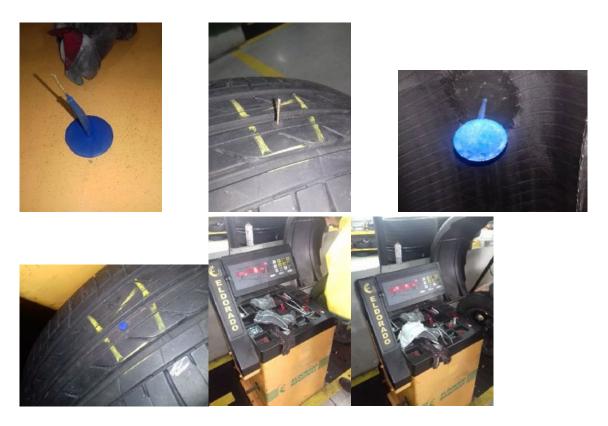
26. Ocorrência nº26 - Taxi#7 - Motorista José

No dia 20 de outubro, o taxista José Souza do taxi #7, BBK2679, informou via Whatsapp que, tinha um parafuso no pneu, mas que o mesmo não estava perdendo pressão. O veículo foi chamado no dia 21 de outubro para o autocenter 4 Rodas a fim de realizar o reparo. O pneu dianteiro esquerdo foi reparado e o conjunto rebalanceado. Durante a verificação, percebeu-se que o pneu traseiro direito também possuía um furo. Este conjunto também foi desmontado, reparado e rebalanceado. Abaixo seguem as fotos do processo:

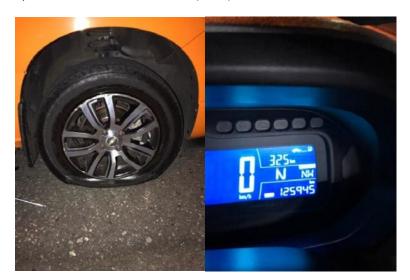
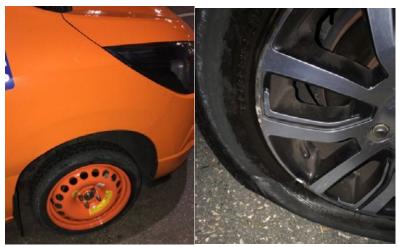
40. Ocorrência nº40 - Taxi#3 - Motorista Silvio Leandro

No dia 21 de janeiro de 2020, foi informado via Whatsapp que o veículo do veículo BCB9870, TT#3, havia colidido com o meio-fio e o pneu dianteiro foi danificado. Foi instalado o pneu estepe e a troca do pneu por um novo ocorrerá no evento de medição do dia 11/02. A roda foi verificada e não apresentou desbalanceamento (torta) ou trincas.

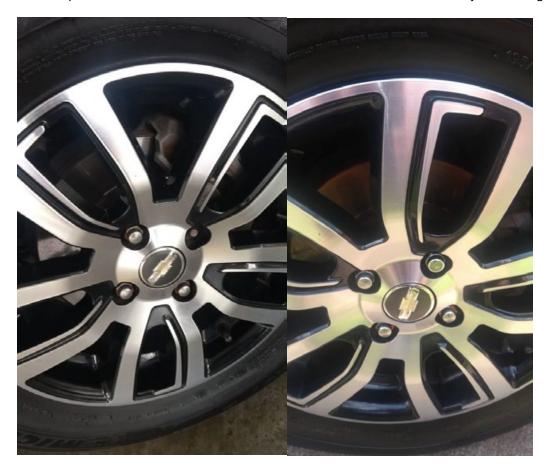
41. Ocorrência nº41 - Taxi#7 - Motorista José/Lazaro

No dia 25 de janeiro de 2020, foi informado via Whatsapp que o veículo BBK2679, TT#7, estava sem uma das porcas de roda. O mesmo foi encaminhado ao autocenter onde a situação foi corrigida.

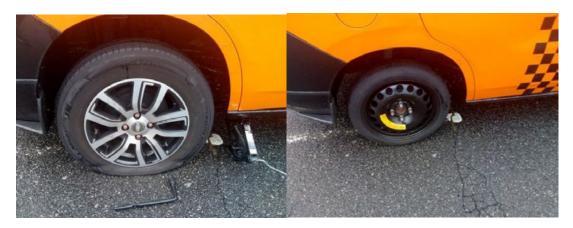
42. Ocorrência nº42 - Taxi#7 - Motorista José/Lazaro

No dia 02 de fevereiro de 2020, foi informado via Whatsapp que o veículo BBK2679, TT#7, estava com o pneu traseiro direito perdendo pressão. O veículo apresentava 604167km no momento. O conjunto pneu/roda foi retirado e o estepe foi instalado.

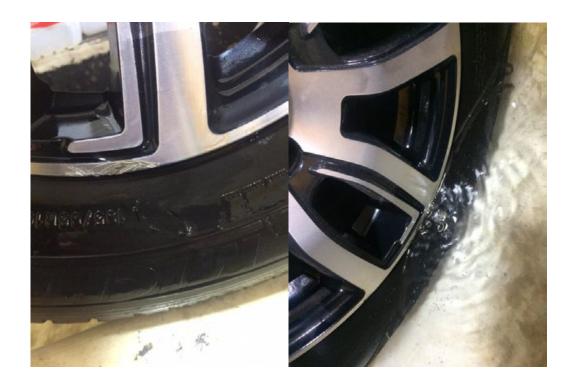
No dia 03 de fevereiro foi efetuada verificação no autocenter 4Rodas e constatou-se que o pneu recebeu um corte na lateral (atrito com meio-fio) e, portanto, não seria possível seu reparo.

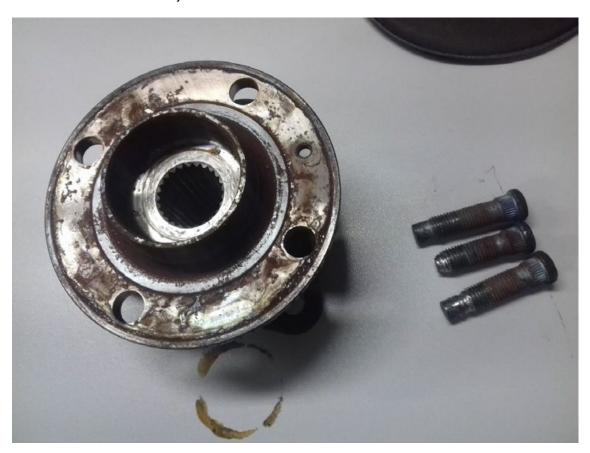
dois tiveram a rosca danificada. Foram trocados os três prisioneiros, mas não foi possível solucionar a situação pois os prisioneiros novos não fixavam nas estrias danificadas do cubo de rodas.

Foi necessário a troca do conjunto do cubo de rodas do veiculo.

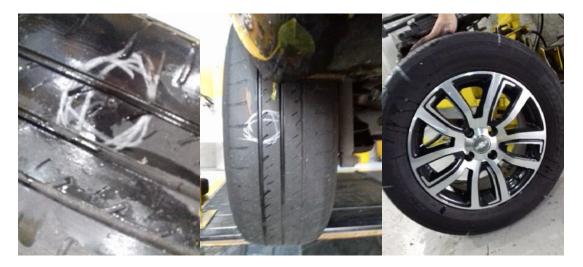
51. Ocorrência nº51 - Taxi#2 – Motorista Ronaldo

No dia 02 de junho, durante o evento de medição, o taxi #2, BCK5849, apresentou o pneu traseiro esquerdo furado. O pneu foi reparado e o conjunto rebalanceado.

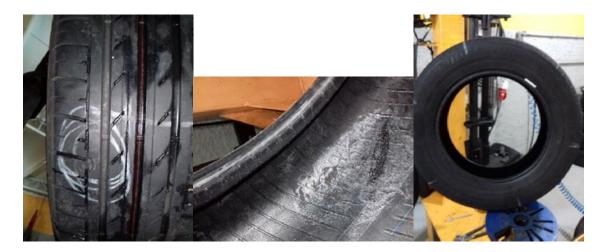
52. Ocorrência nº52 - Taxi#5 - Motorista Liane

No dia 02 de junho, durante o evento de medição, o taxi #5, BAW5075, apresentou um pneu furado. O pneu foi reparado e o conjunto rebalanceado.

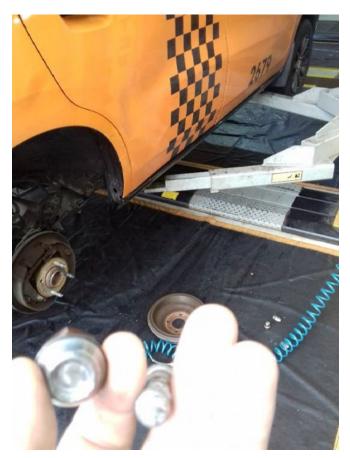
53. Ocorrência nº53 - Taxi#7 – Motorista José Souza

No dia 02 de junho, o taxista Souza do taxi #7, BBK2679, informou via Whatsapp que durante a manutenção da caixa de câmbio as rodas precisaram serem retiradas e foi verificada a quebra do prisioneiro traseiro direito. No dia 05 de junho foi feita a substituição do prisioneiro.

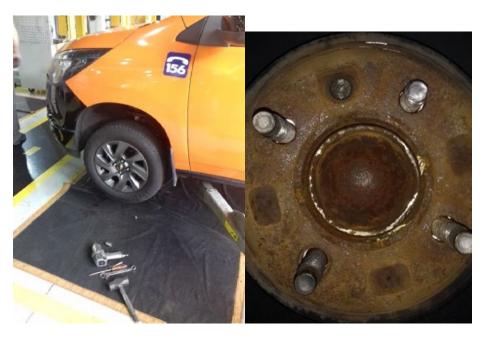
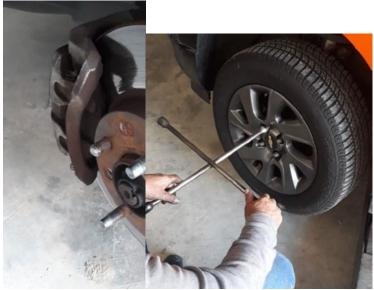
54. Ocorrência nº54 - Taxi#5 - Motorista Liane

No dia 08 de junho, a taxista Liane do taxi #5, BAW5075, informou via Whatsapp que para a troca do sensor do taxímetro a roda dianteira esquerda deveria ser retirada. Durante o processo foi verificado que um prisioneiro da roda estava espanado, causando sua quebra na desmontagem. No dia 09 de junho foi feita a substituição do prisioneiro.

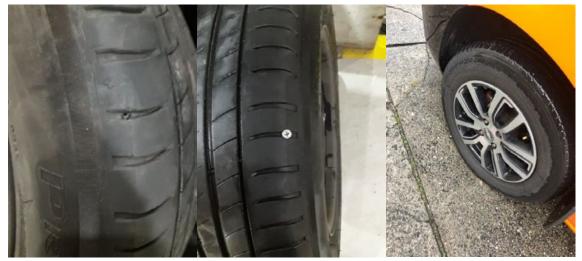
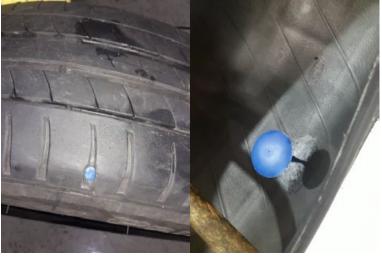
55. Ocorrência nº55 - Taxi#2 – Motorista Ronaldo

No dia 10 de junho, o taxista Ronaldo do taxi #2, BCK5849, informou via Whatsapp que a roda dianteira esquerda do veículo estava perdendo pressão. Foi orientado para que o motorista se dirigisse ao Autocenter 4 Rodas para verificação. Foi diagnosticado que a válvula estava com o núcleo solto. Foi feito o reaperto do núcleo e o motorista foi liberado.
