# Episódio 04

Documentação referente as aferições realizadas  
em 24/09/2019 e 22/10/2019 que foram  
apresentadas no **Episódio 04** do Desafio Qual  
Pneu Dura Mais Pneufree.com

| AUDITORIA DE ACOMPANHAMENTO – TESTE TÁXI VS8 - N.º 15622 A | | pe230/19 |

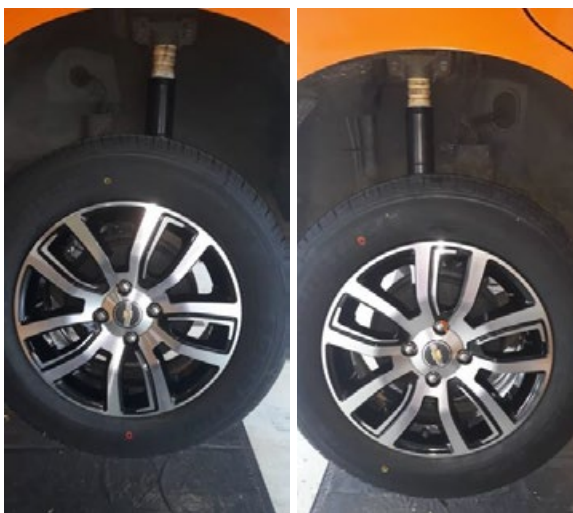
No dia 09 de maio durante a instalação dos pneus do teste foi verificado problemas na proteção dos amortecedores traseiros e um pivô de suspensão dianteira com folga. Os dois problemas foram corrigidos antes do veículo entrar em circulação para o teste. O veículo iniciou o teste com pneus RP28 Goodride.

Na sequencia há as fotos das rodas lacradas antes do início do teste, bem como laudo de alinhamento veicular emitido no dia antes da liberação do veículo.

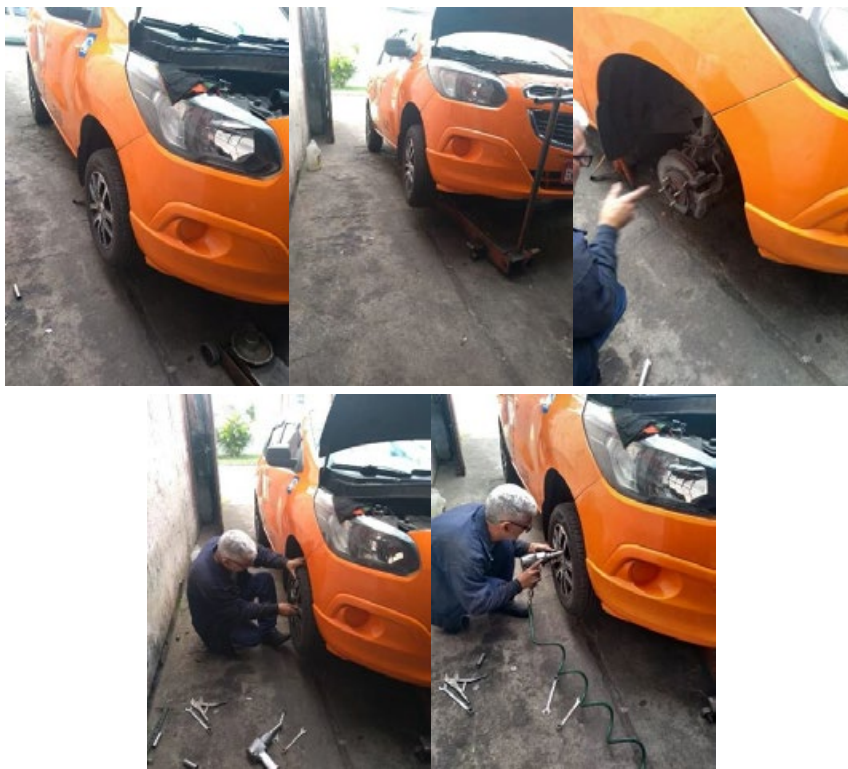
## 2. Ocorrência nº2 - Taxi#9 – Motorista Adilson

No dia 27 de maio de 2019 o taxista Adilson do taxi #9, BAR9133, informou via Whatsapp que as rodas dianteiras de seu veículo estavam sendo removidas para a troca das pastilhas de freio dianteiras.

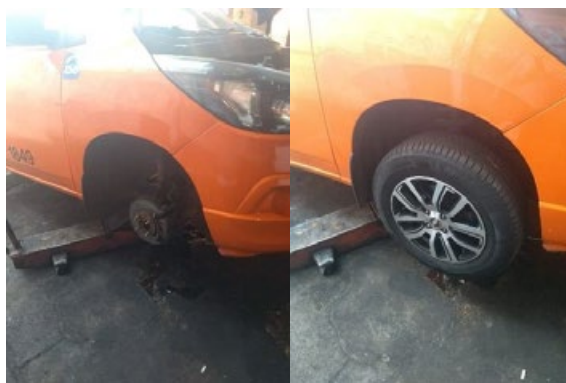
## 3. Ocorrência nº3 - Taxi#9 – Motorista Adilson

No dia 08 de junho de 2019 o taxista Adilson do taxi #9, BAR9133, informou via Whatsapp que as rodas dianteiras de seu veículo estavam sendo removidas para a troca do pivô da suspensão dianteira.

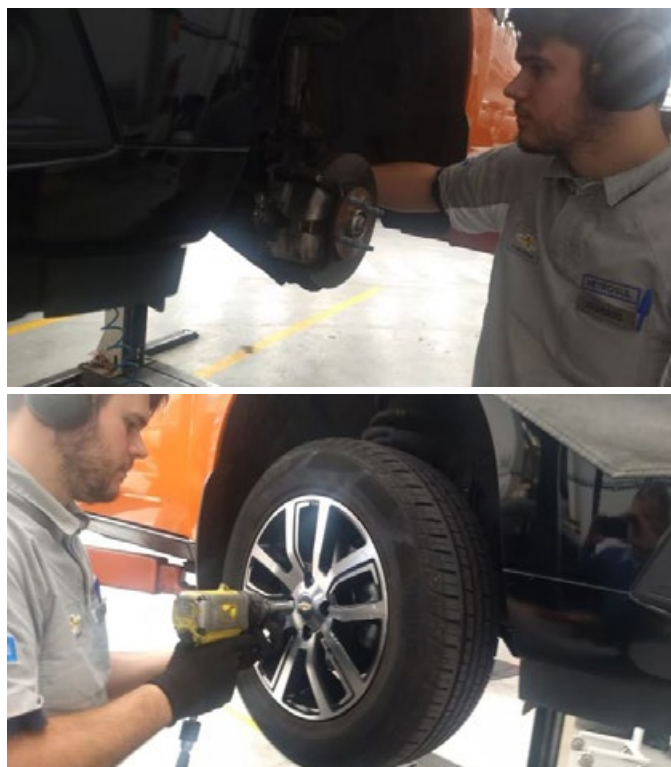
## 4. Ocorrência nº4 - Taxi#8 – Motorista João

No dia 11 de junho o taxista João Kemerich do taxi #8, BDA6H39, informou via Whatsapp que as rodas de seu veículo estavam sendo removidas na concessionária da marca GM para revisão dos 10.000km do veículo.

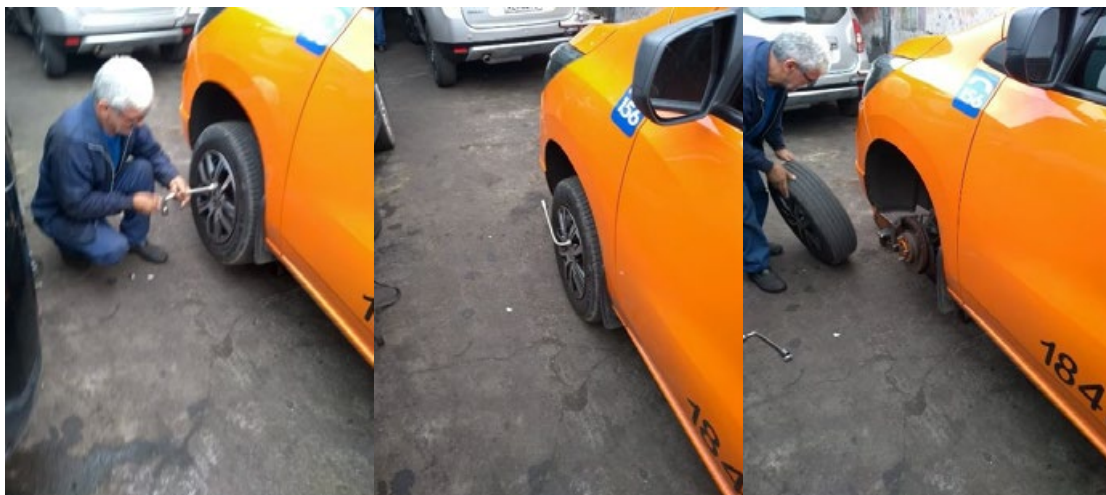
## 7. Ocorrência nº7 - Taxi#9 – Motorista Adilson

No dia 21 de junho de 2019 o taxista Adilson do taxi #9, BAR9133, informou via Whatsapp que as rodas dianteiras de seu veículo estavam sendo removidas para a troca do pivô da suspensão dianteira.

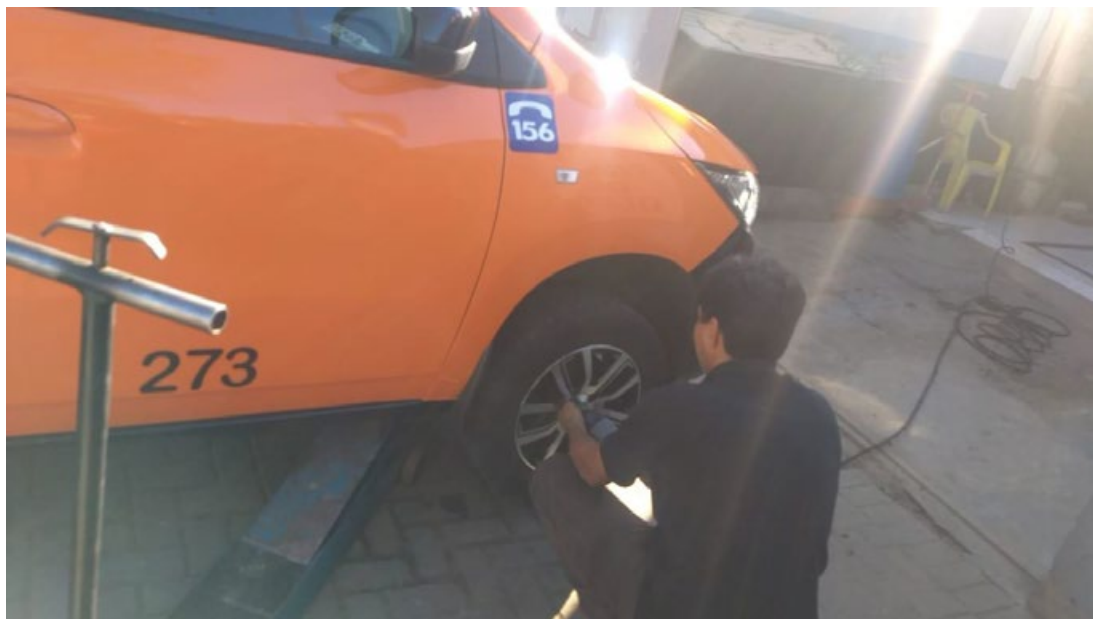
## 8. Ocorrência nº8 - Taxi#8 – Motorista João

No dia 25 de junho o taxista João Kemerich do taxi #8, BDA6H39, informou via Whatsapp que as rodas de seu veículo estavam sendo removidas na para troca das pastilhas de freio dianteiras.

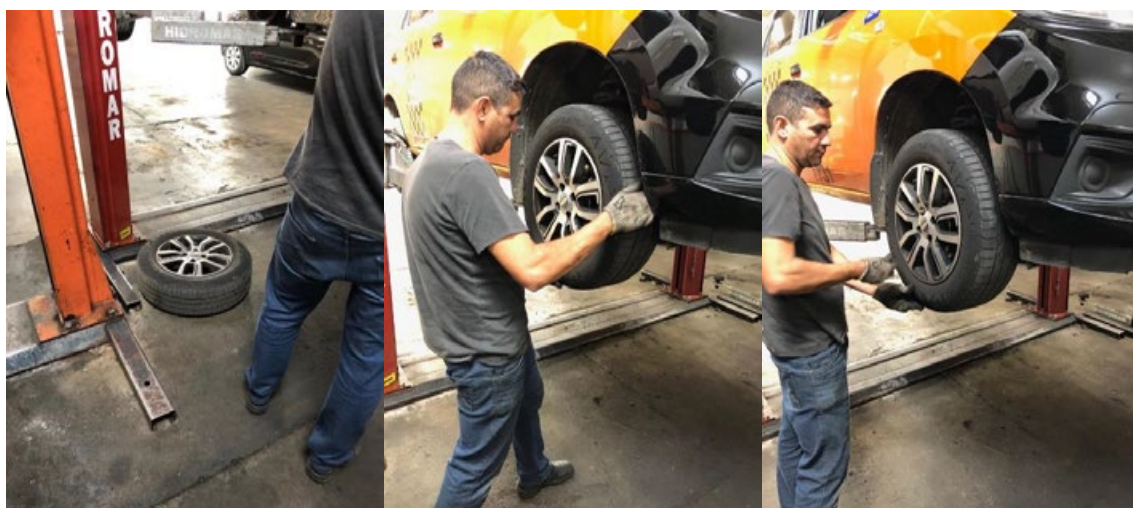
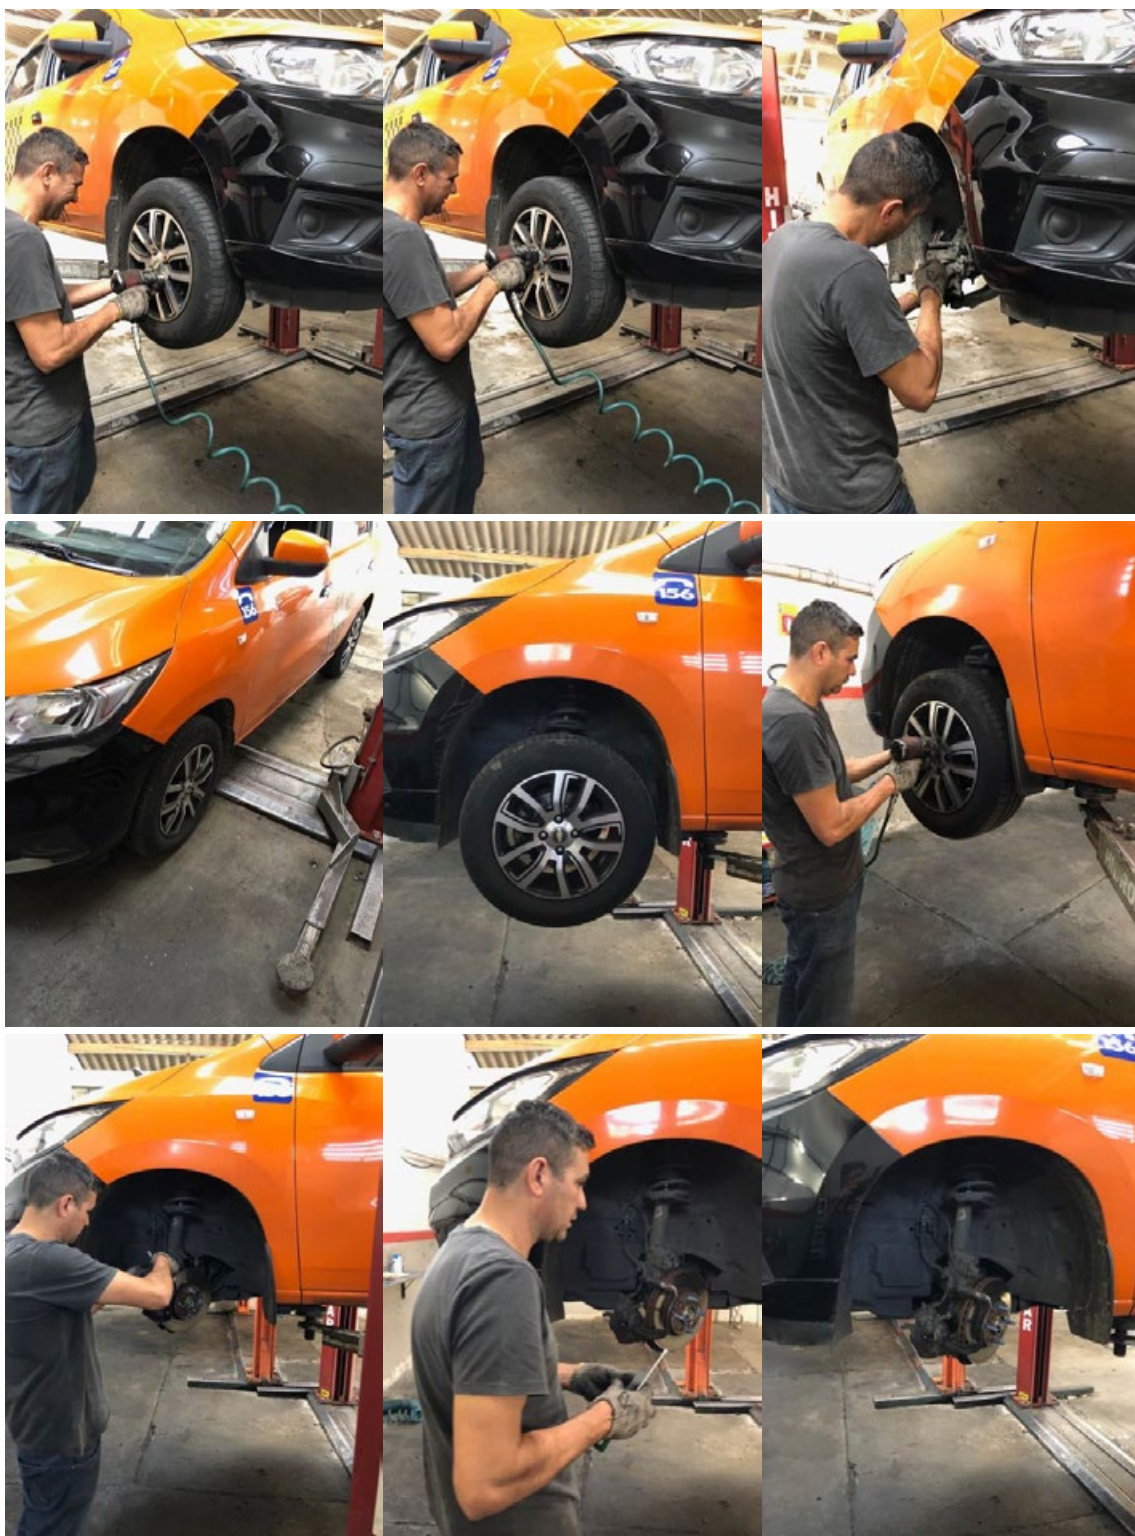
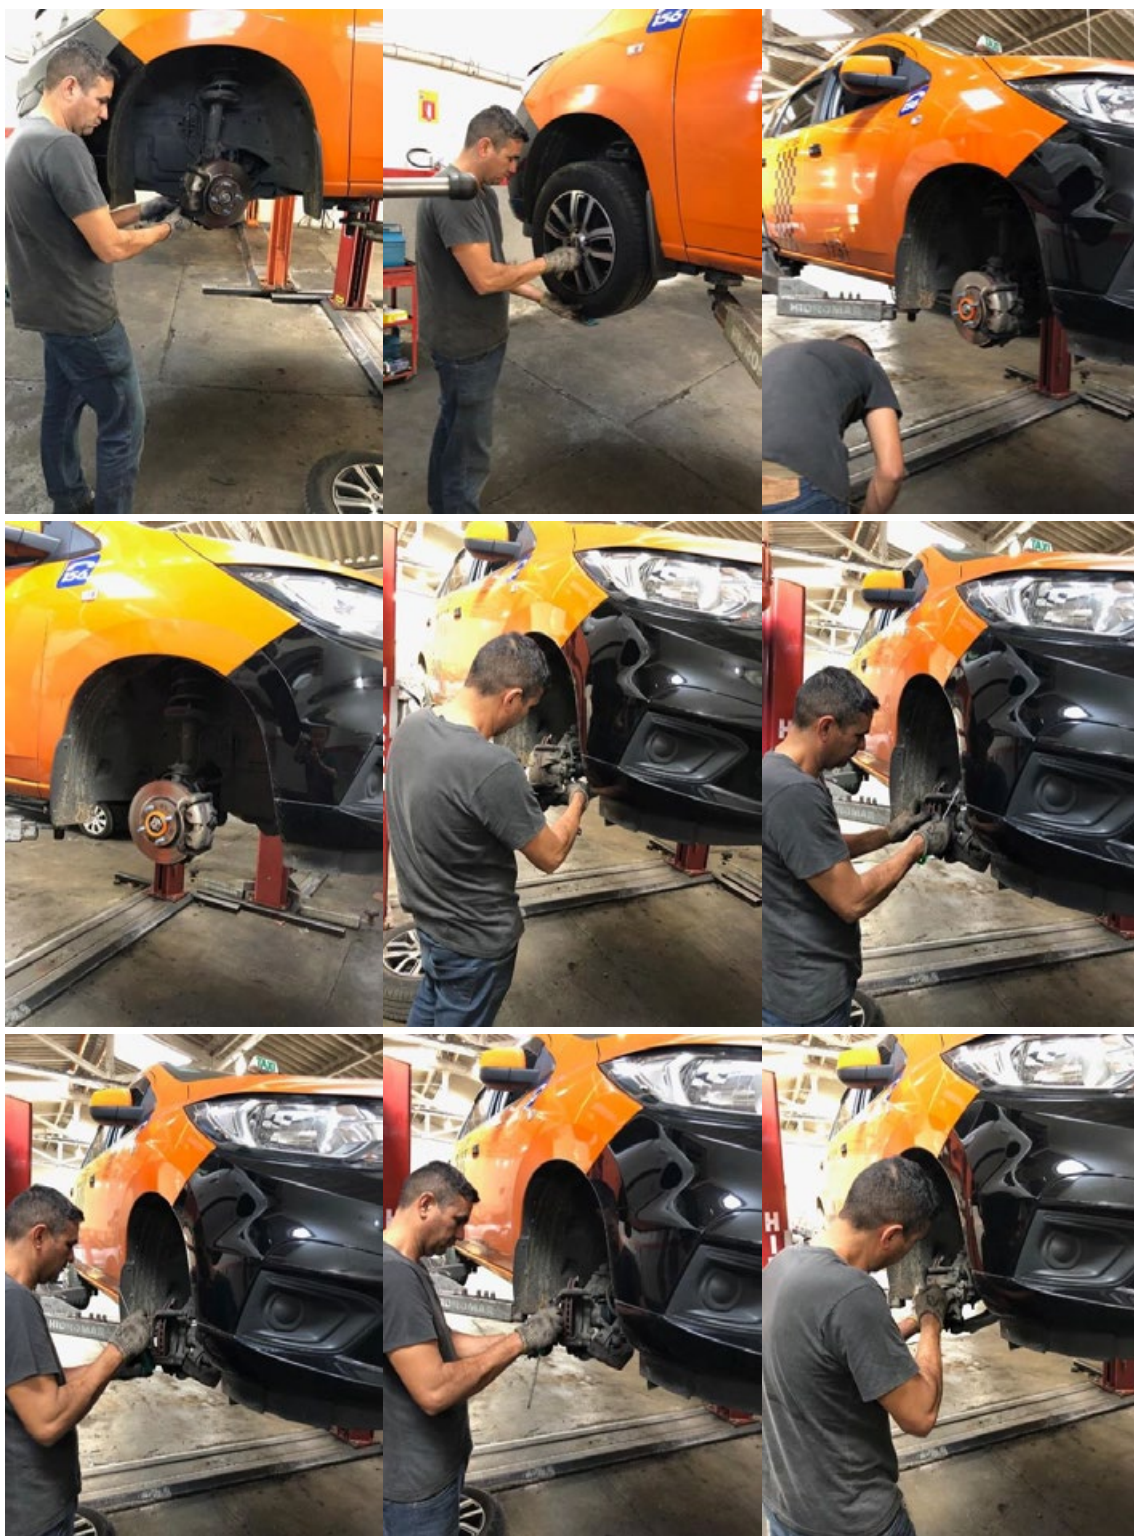
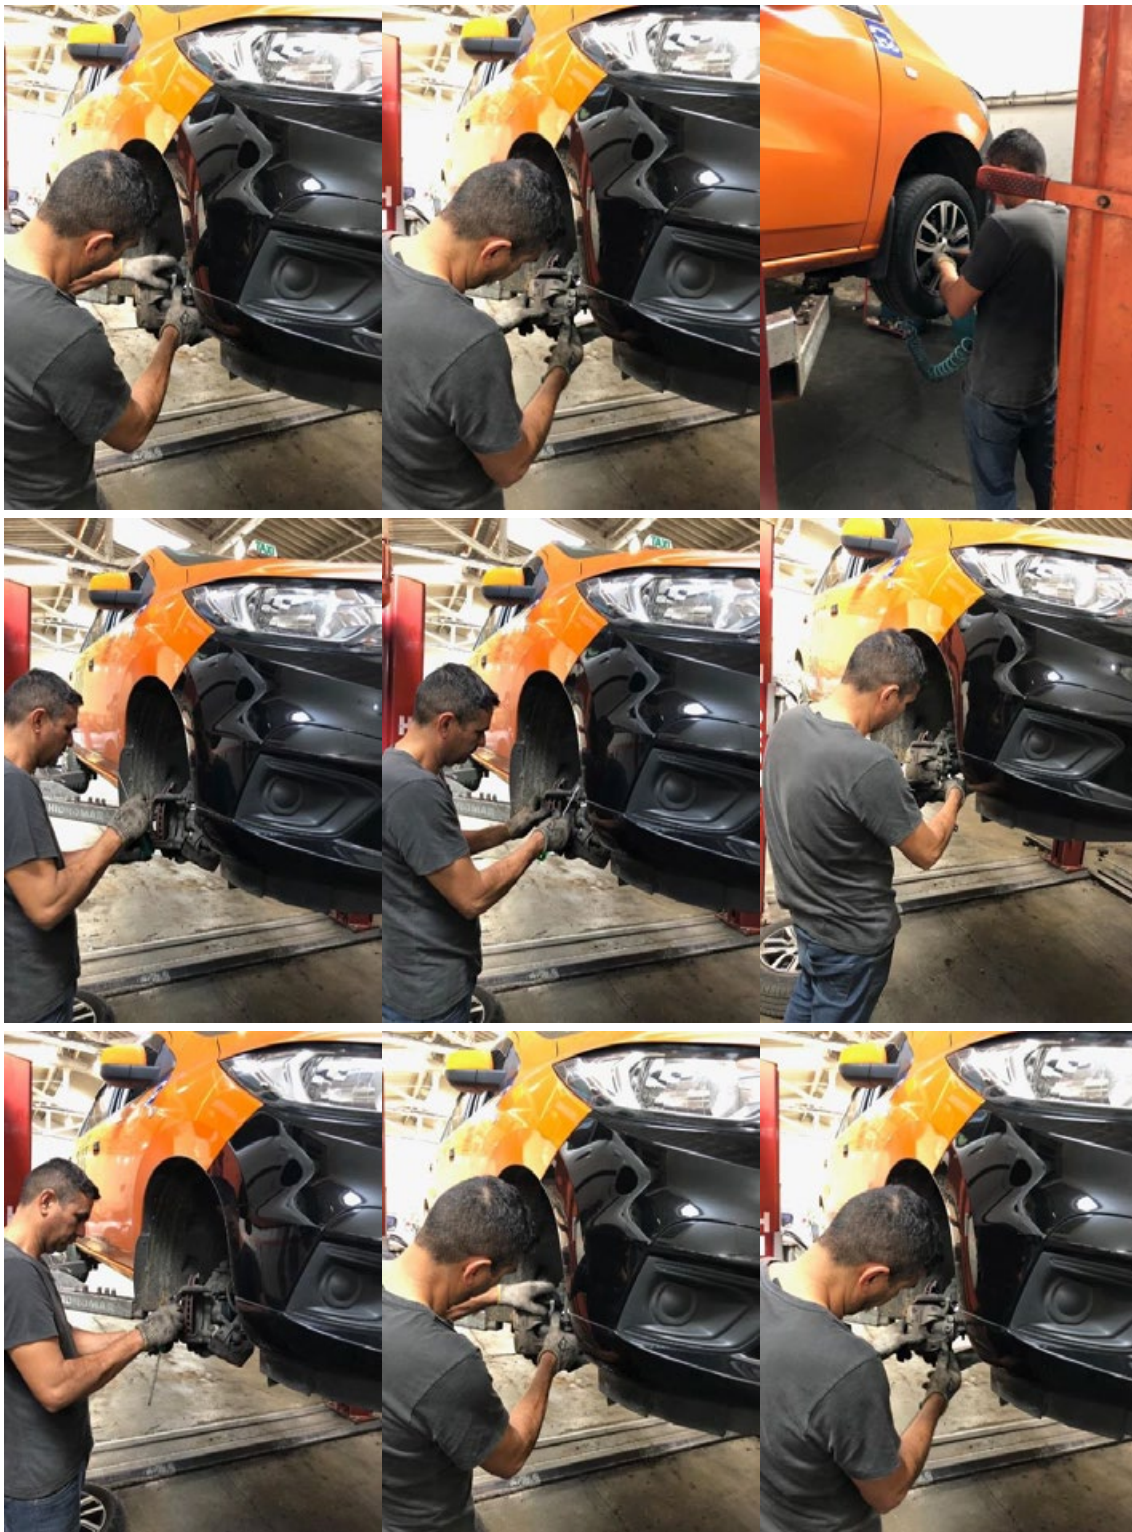
## 9. Ocorrência nº9 - Taxi#2 – Motorista Ronaldo

No dia 29 de junho de 2019, foi informado via Whatsapp que o veículo #2, BCK5849, iria passar por manutenção de freios, troca de pastilhas. Abaixo segue a foto enviada:

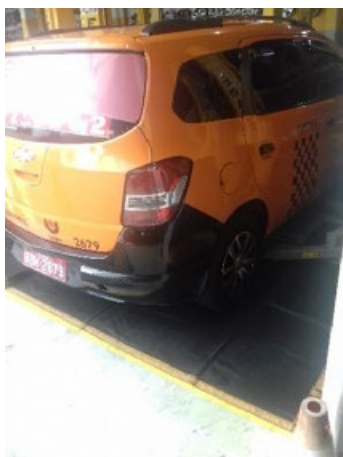
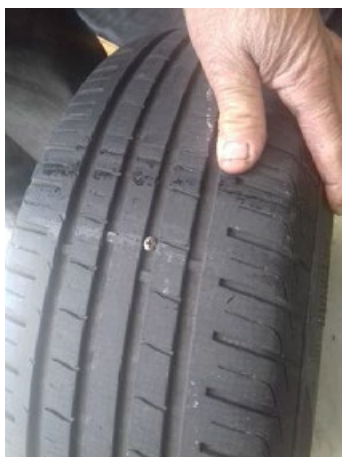
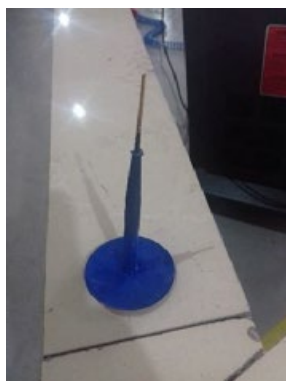
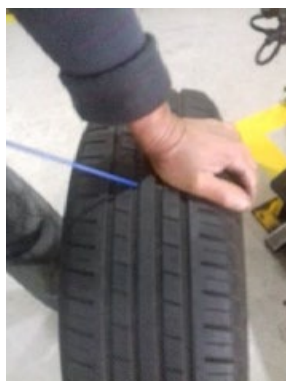
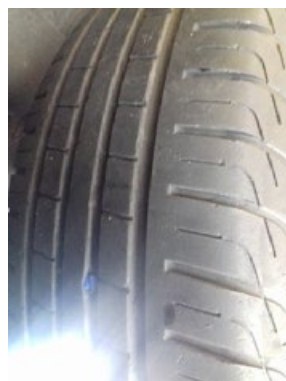
### 13. Ocorrência nº13 - Taxi#7 – Motorista José/Lázaro

No dia 17 de julho de 2019, foi informado via Whatsapp que o veículo BBK2679, TT#7, estava com o pneu traseiro direito perdendo pressão. No dia 18 de julho foi efetuado o reparo e balanceamento do referido pneu. Abaixo seguem as fotos do processo:

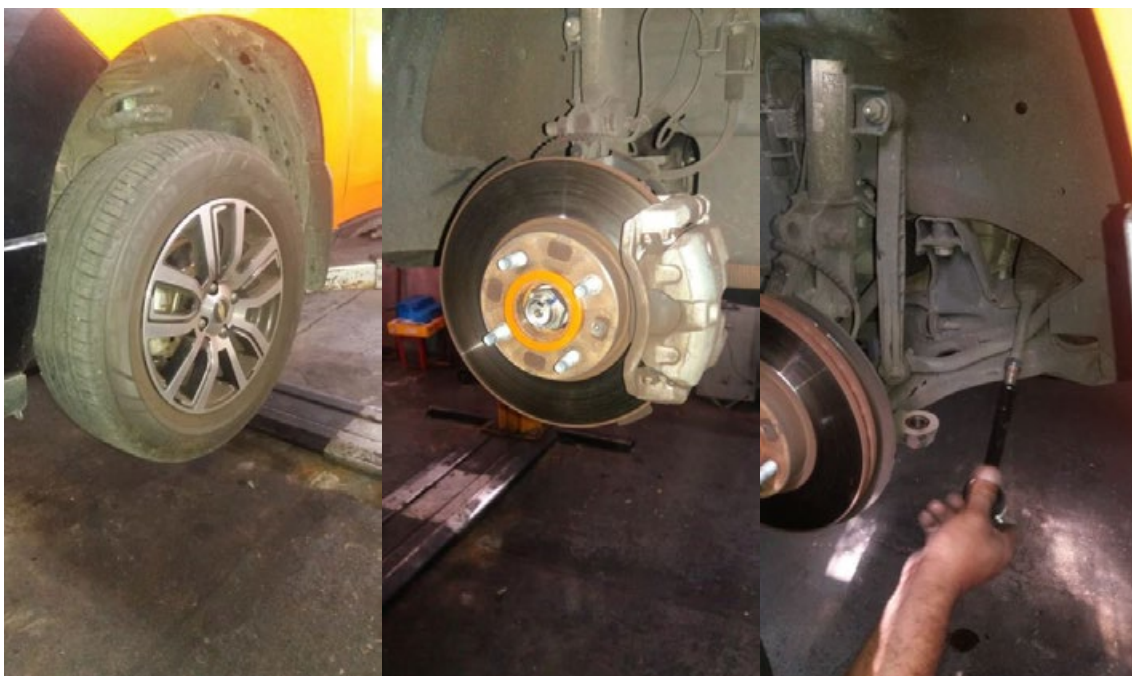
### 17. Ocorrência nº17 - Taxi#4 – Motorista Josiel

No dia 26 de julho de 2019, foi informado via Whatsapp que o veículo TT#4, motorista Josiel, estava retirando os conjuntos de roda para manutenção da suspensão com troca das bieletas. Abaixo seguem as fotos do processo:

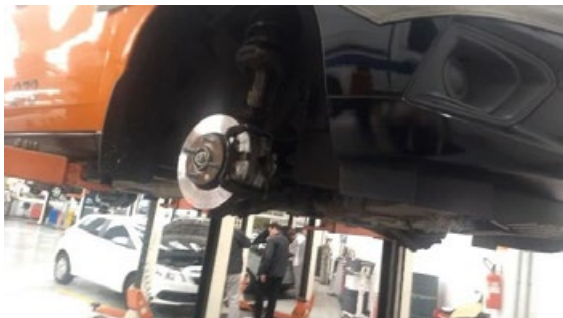
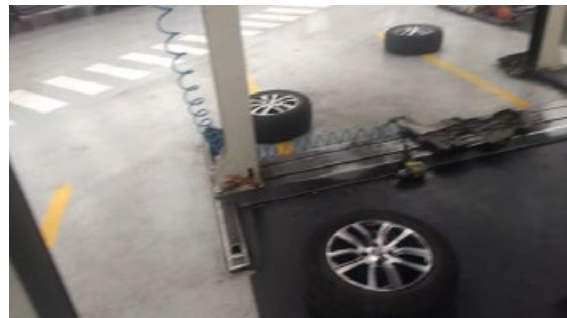
## 21. Ocorrência nº21 - Taxi#8 – Motorista João

No dia 04 de setembro o taxista João Kemerich do taxi #8, BDA6H39, BDA6H39, informou via Whatsapp que as rodas de seu veículo estavam sendo removidas na concessionária da marca GM para revisão dos 30.000km do veículo.

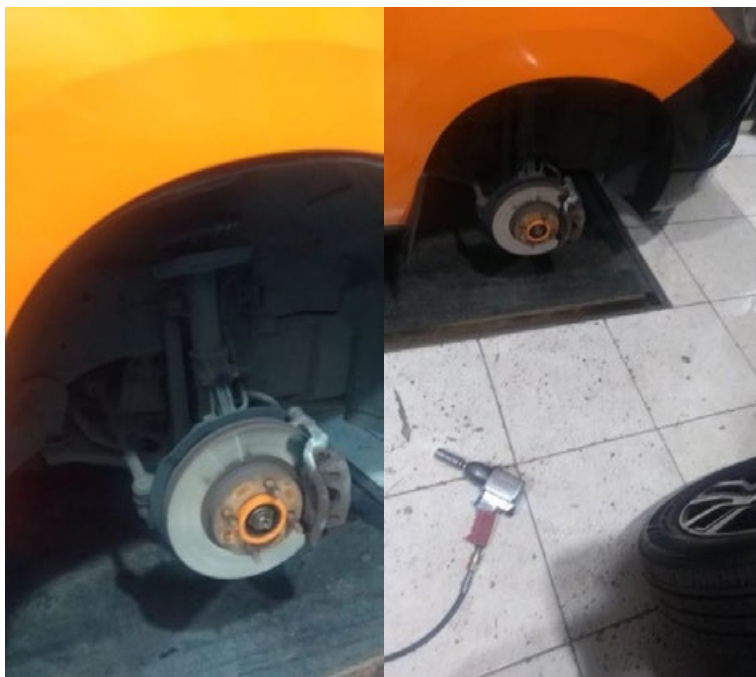
## 23. Ocorrência nº23 - Taxi#7 – Motorista José

No dia 30 de setembro, o taxista José Souza do taxi #7, BBK2679, informou via Whatsapp que as rodas de seu veículo estavam sendo removidas na oficina para troca dos amortecedores dianteiros.

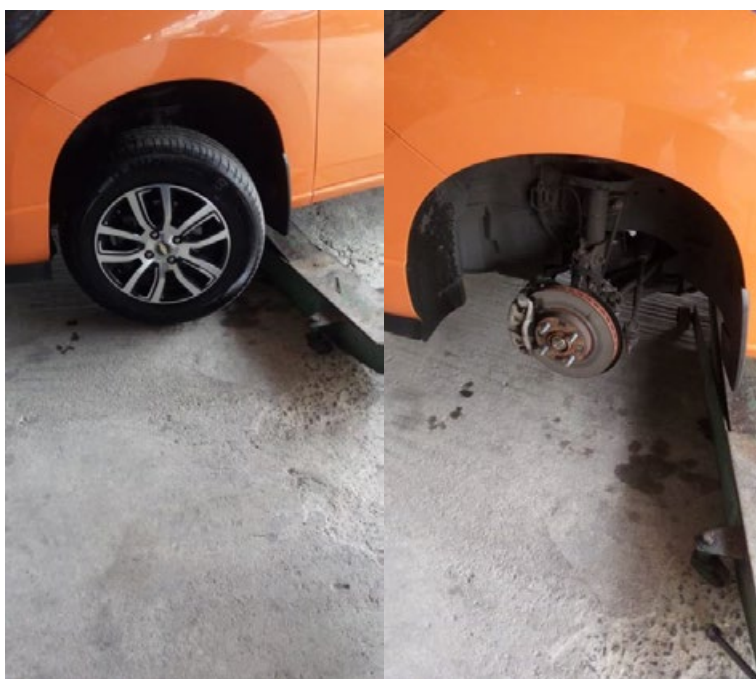
#### 24. Ocorrência nº24 - Taxi#3 – Motorista Silvio

No dia 08 de outubro, o taxista Silvio Leandro do taxi #3, BCB9870, informou via Whatsapp que as rodas de seu veículo estavam sendo removidas na oficina para troca do sensor do taxímetro.

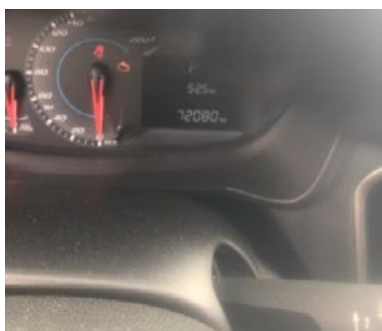
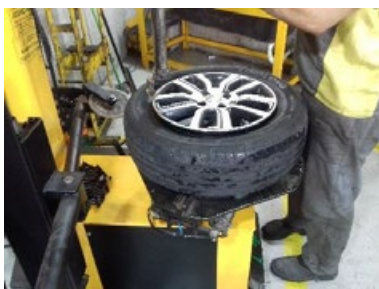
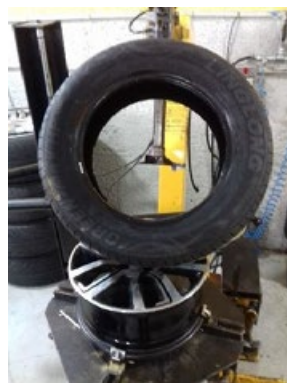
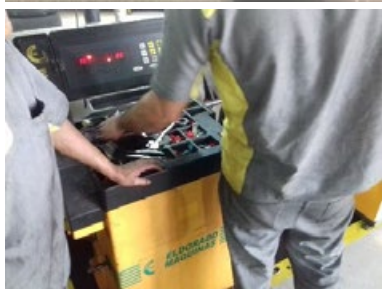
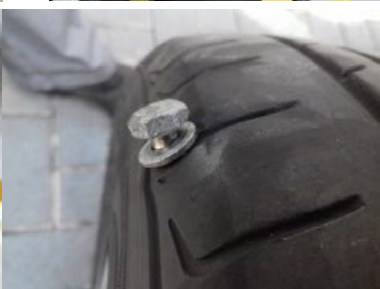
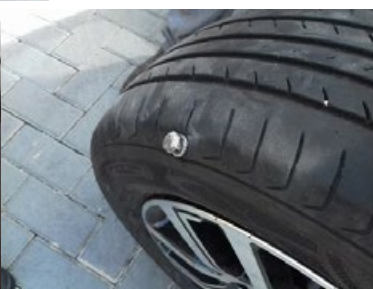
#### 25. Ocorrência nº25 - Taxi#2 – Motorista Ronaldo

No dia 17 de outubro, o taxista Ronaldo do taxi #2, BCK5849, informou via Whatsapp que o pneu traseiro esquerdo do seu veículo tinha recebido um parafuso na lateral. Foi retirado o conjunto, com 72080km. E uma roda reserva foi utilizada no veículo até o rodízio de pneus. No rodízio de pneus será instalado um pneu novo no lugar do danificado, uma vez que não há conserto confiável a se aplicar na região afetada.

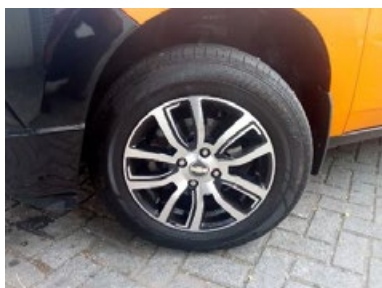
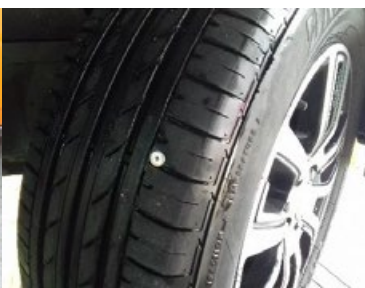
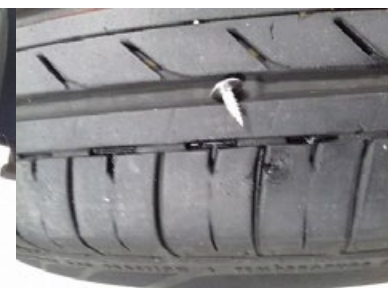
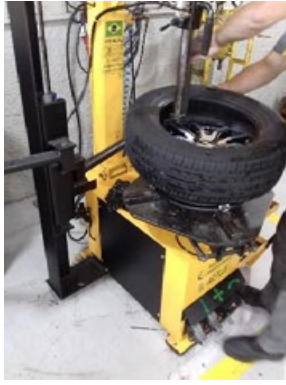
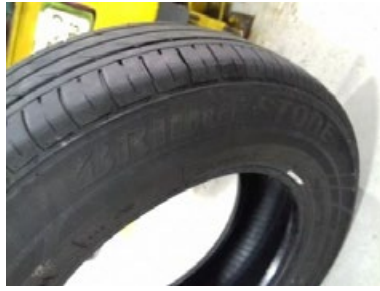
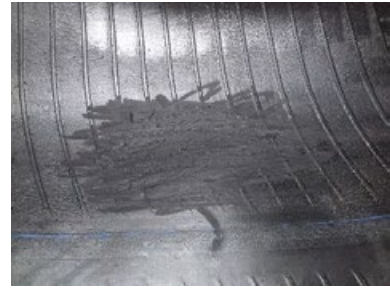
## 26. Ocorrência nº26 - Taxi#7 – Motorista José

No dia 20 de outubro, o taxista José Souza do taxi #7, BBK2679, informou via Whatsapp que, tinha um parafuso no pneu, mas que o mesmo não estava perdendo pressão. O veículo foi chamado no dia 21 de outubro para o autocenter 4 Rodas a fim de realizar o reparo. O pneu dianteiro esquerdo foi reparado e o conjunto rebalanceado. Durante a verificação, percebeu-se que o pneu traseiro direito também possuía um furo. Este conjunto também foi desmontado, reparado e rebalanceado. Abaixo seguem as fotos do processo:

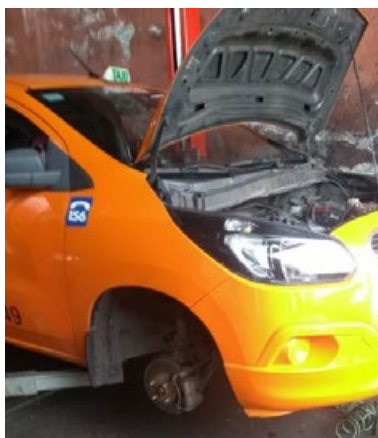
## 27. Ocorrência nº27 - Taxi#9 – Motorista Adilson

No dia 19 de outubro, o taxista Adilson do taxi #9, BAR9133, informou via Whatsapp que o as rodas dianteiras do seu veículo foram removidas para troca das pastilhas de freio.

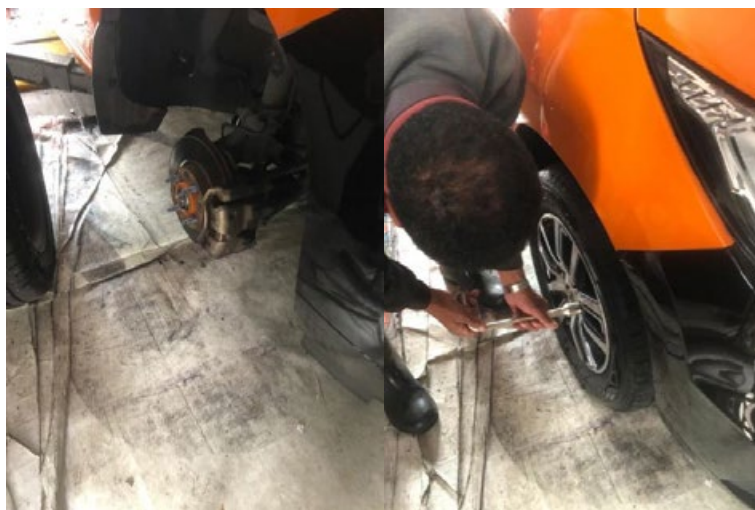
## 28. Ocorrência nº28 - Taxi#2 – Motorista Ronaldo

No dia 21 de outubro, o taxista Ronaldo do taxi #2, BCK5849, informou via Whatsapp que as rodas do seu veículo foram removidas para troca de pastilhas.

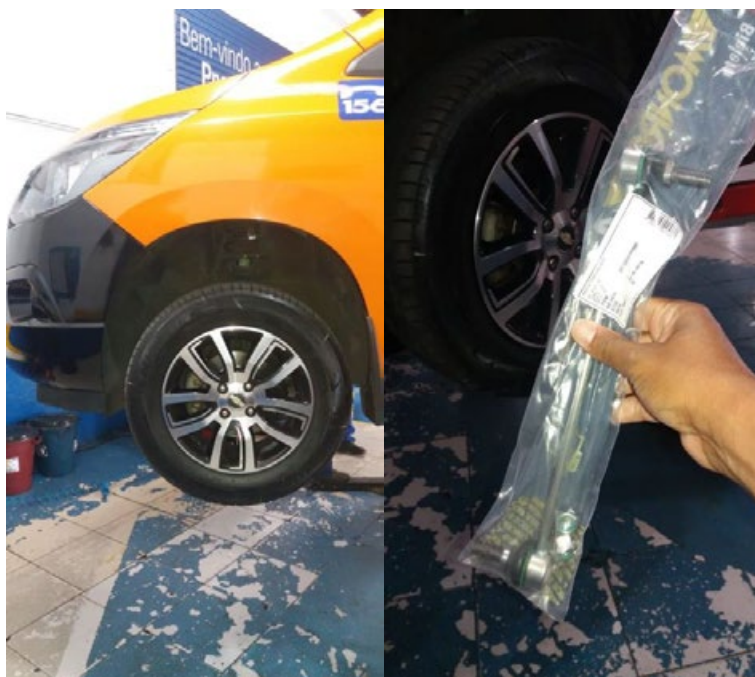
## 29. Ocorrência nº29 - Taxi#4 – Motorista Josiel

No dia 26 de outubro, o taxista Josiel do taxi #4, BBI9136, informou via Whatsapp que as rodas do seu veículo foram removidas para troca dos terminais de direção.

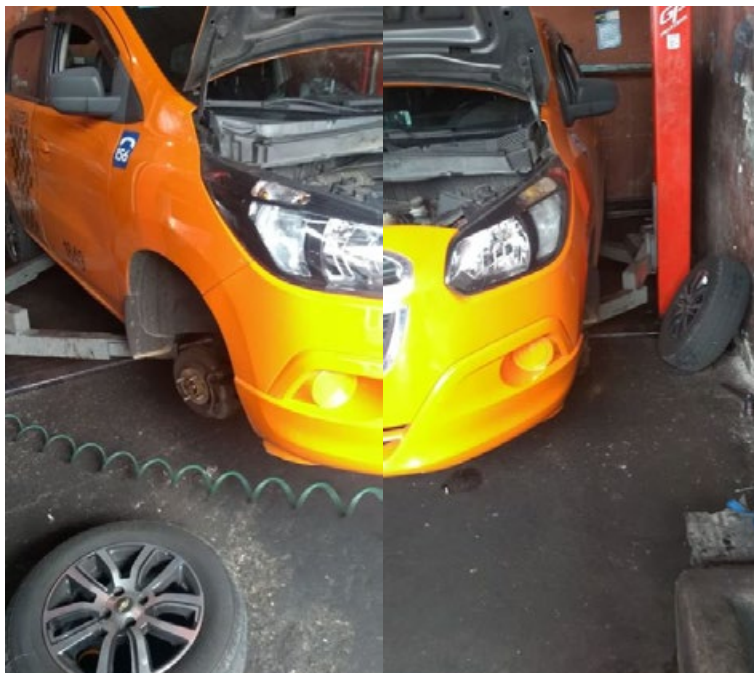
### 30. Ocorrência nº30 - Taxi#9 – Motorista Adilson

No dia 26 de outubro, o taxista Adilson do taxi #9, BAR9133, informou via Whatsapp que o as rodas dianteiras do seu veículo foram removidas para troca de embreagem.

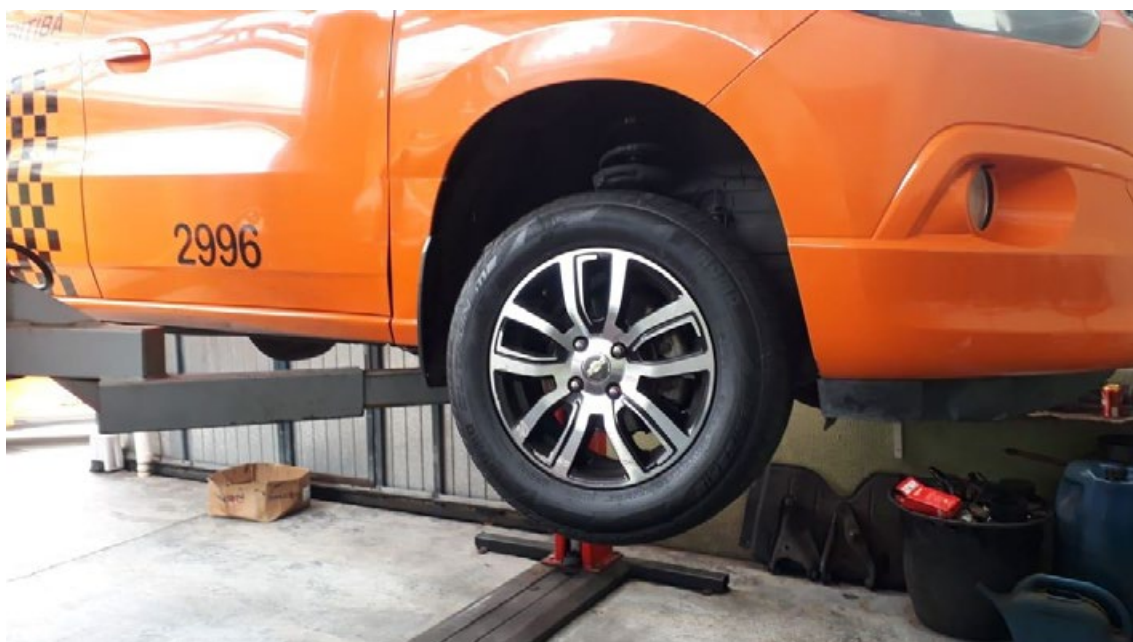
### 31. Ocorrência nº31 - Taxi#3 – Motorista Silvio

No dia 26 de outubro, o taxista Silvio do taxi #3, BCB9870, informou via Whatsapp que o as rodas dianteiras do seu veículo foram removidas para troca de pastilhas.

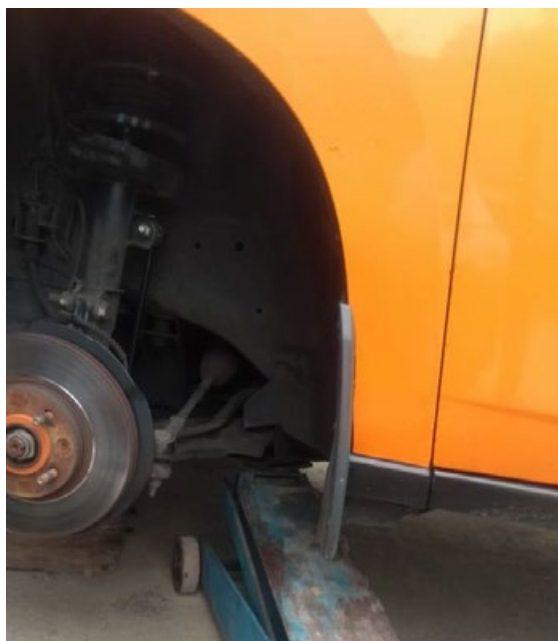
### 32. Ocorrência nº32 - Taxi#7 – Motorista José

No dia 12 de novembro, o taxista José Souza do taxi #7, BBK2679, informou via Whatsapp que o as rodas dianteiras do seu veículo foram removidas para troca de bieletas de suspensão.
