Episódio 05

Documentação referente as aferiões realizadas em 18/11/2019 e 17/12/2019 que foram apresentadas no **Episódio 05** do Desafio Qual Pneu Dura Mais Pneufree.com

AUDITORIA DE ACOMPANHAMENTO —	Teste táxi VS8 - N.º 15779	pe230/19
Organização Solicitante:	PNEUFREE.COM	
	Av. República Argentina, 1228, 18.º andar, sa Verde 80620-010 Curitiba PR - BRASIL	alas 1807 a 1811 Água
Representante da organização	Carlos Klein	
Documentos de referência:	Descritivo Técnico Teste_Taxi_VS8 emitid	la em 22/04/19.
Data da auditoria:	19.11.2019	
Horário da inspeção:	Início 08:00 fim 12:45	
Equipe auditora	Fábio Ricardo Corrales Martins	
_ 4	Sérgio Biazzono

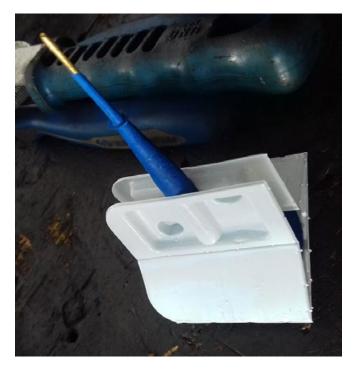
O pneu foi retirado do veículo com 55.152km e retornou ao veículo com 55.313km.

Fotos do processo de conserto e reabilitação do conjunto:

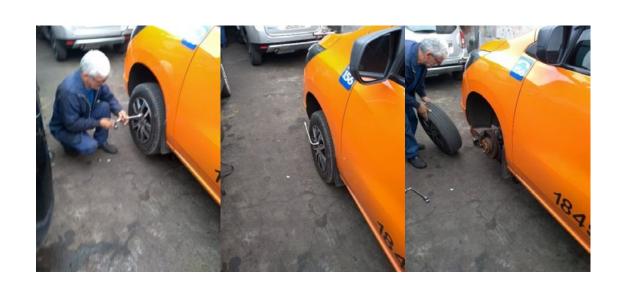
8. Ocorrência nº8 - Taxi#8 - Motorista João

No dia 25 de junho o taxista João Kemerich do taxi #8, BDA6H39, informou via Whatsapp que as rodas de seu veículo estavam sendo removidas na para troca das pastilhas de freio dianteiras.

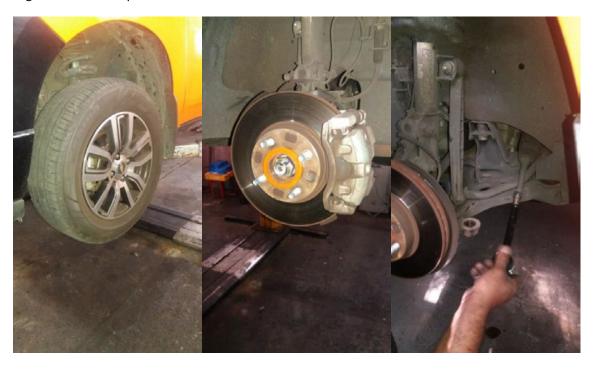
18. Ocorrência nº18 - Taxi#6 – Motorista Marcio Freski

No dia 26 de julho de 2019, foi informado via Whatsapp que o veículo TT#4, motorista Josiel, estava retirando os conjuntos de roda para manutenção da suspensão com troca das bieletas. Abaixo seguem as fotos do processo:

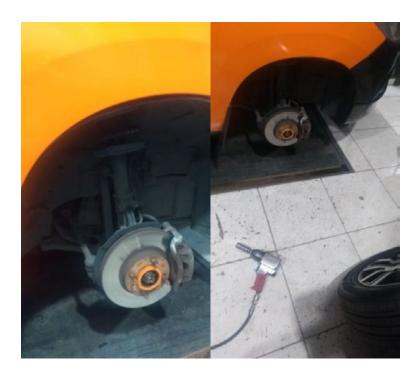
24. Ocorrência nº24 - Taxi#3 - Motorista Silvio

No dia 30 de setembro, o taxista José Souza do taxi #7, BBK2679, informou via Whatsapp que as rodas de seu veículo estavam sendo removidas na oficina para troca dos amortecedores dianteiros.

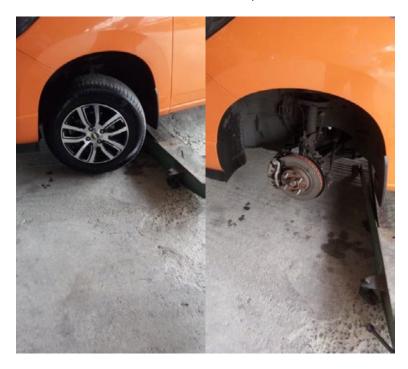
25. Ocorrência nº25 - Taxi#2 - Motorista Ronaldo

No dia 08 de outubro, o taxista Silvio Leandro do taxi #3, BCB9870, informou via Whatsapp que as rodas de seu veículo estavam sendo removidas na oficina para troca do sensor do taxímetro.

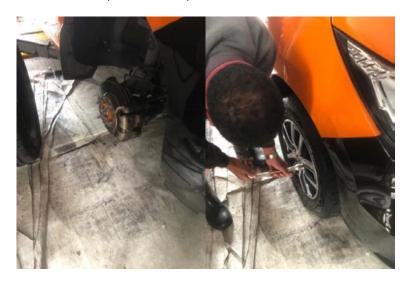
29. Ocorrência nº29 - Taxi#4 - Motorista Josiel

No dia 21 de outubro, o taxista Ronaldo do taxi #2, BCK5849, informou via Whatsapp que as rodas do seu veículo foram removidas para troca de pastilhas.

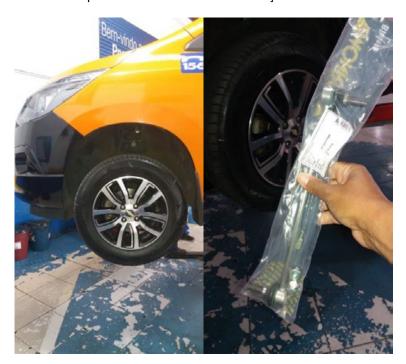
30. Ocorrência nº30 - Taxi#9 - Motorista Adilson

No dia 26 de outubro, o taxista Josiel do taxi #4, BBI9136, informou via Whatsapp que as rodas do seu veículo foram removidas para troca dos terminais de direção.

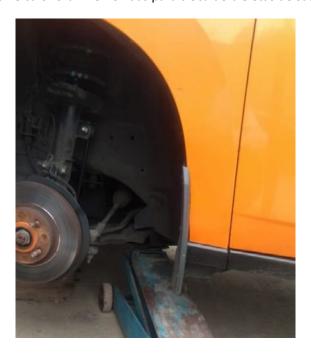
33. Ocorrência nº33 - Taxi#8 — Motorista João Kemerich

No dia 12 de novembro, o taxista José Souza do taxi #7, BBK2679, informou via Whatsapp que o as rodas dianteiras do seu veículo foram removidas para troca de bieletas de suspensão.

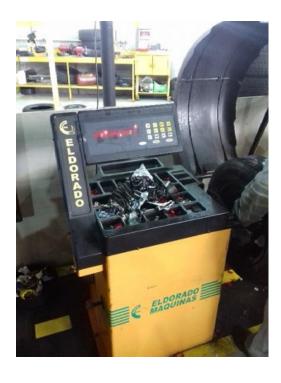
No dia 03 de dezembro, a taxista Amanda do taxi #6, BAO5516, informou via Whatsapp que o pneu dianteiro direito estava com furo e precisou ser removido. O veículo tinha 245651 km no dia em que o pneu foi removido e o pneu foi reinstalado com 245790 km. Todas as rodas foram balanceadas, pois a motorista reclamou de vibração no volante.
