# Episódio 06

Documentação referente as aferições realizadas  
em 14/01/2020 e 11/02/2020 que foram  
apresentadas no **Episódio 06** do Desafio Qual  
Pneu Dura Mais Pneufree.com

# Relatório de Serviço

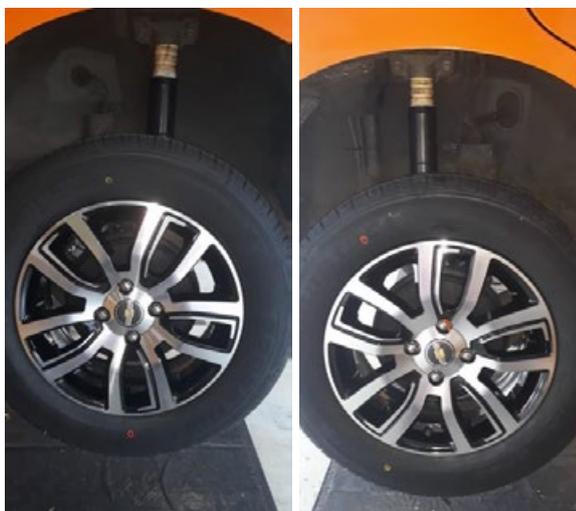
No dia 09 de maio durante a instalação dos pneus do teste foi verificado problemas na proteção dos amortecedores traseiros e um pivô de suspensão dianteira com folga. Os dois problemas foram corrigidos antes do veículo entrar em circulação para o teste. O veículo iniciou o teste com pneus RP28 Goodride.

Na sequencia há as fotos das rodas lacradas antes do início do teste, bem como laudo de alinhamento veicular emitido no dia antes da liberação do veículo.

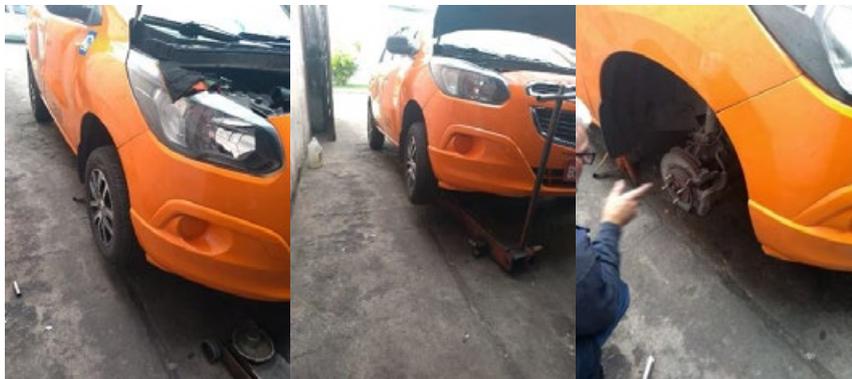
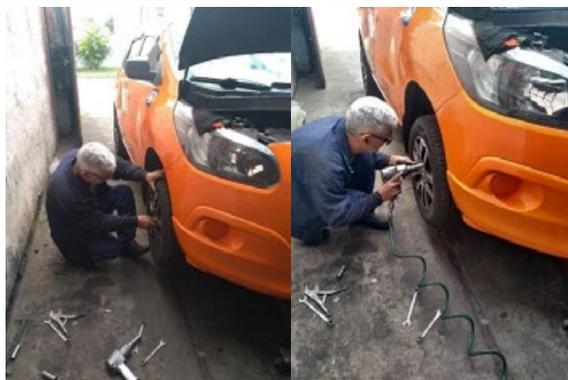
## 2. Ocorrência nº2 - Taxi#9 – Motorista Adilson

No dia 27 de maio de 2019 o taxista Adilson do taxi #9, BAR9133, informou via Whatsapp que as rodas dianteiras de seu veículo estavam sendo removidas para a troca das pastilhas de freio dianteiras.

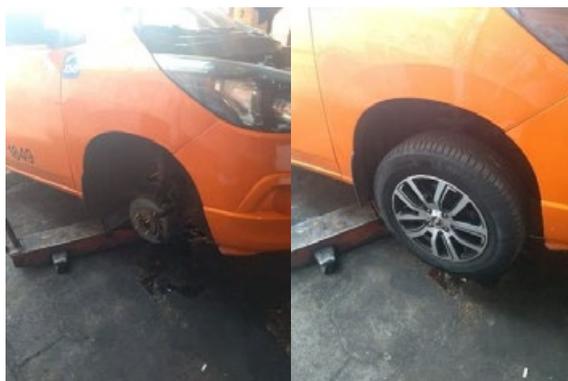
## 3. Ocorrência nº3 - Taxi#9 – Motorista Adilson

No dia 08 de junho de 2019 o taxista Adilson do taxi #9, BAR9133, informou via Whatsapp que as rodas dianteiras de seu veículo estavam sendo removidas para a troca do pivô da suspensão dianteira.

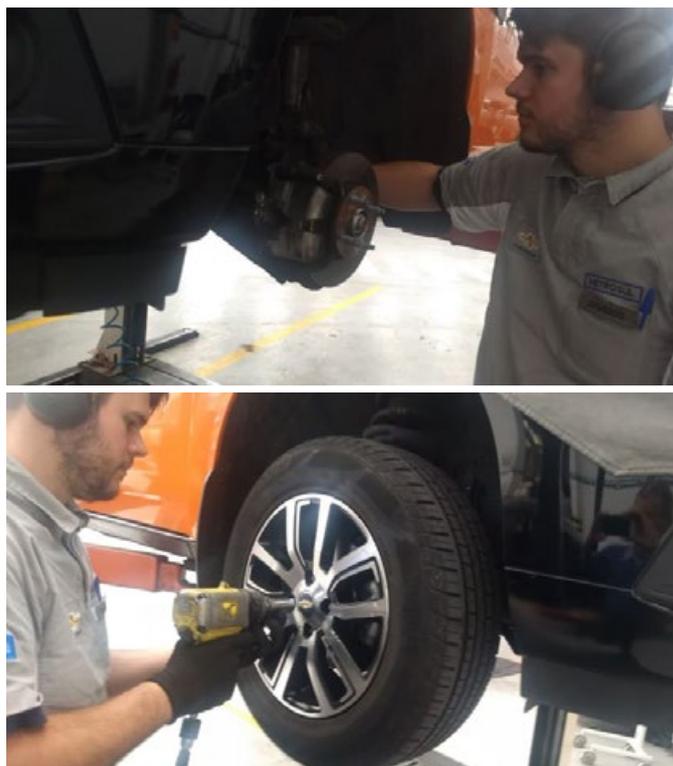
## 4. Ocorrência nº4 - Taxi#8 – Motorista João

No dia 11 de junho o taxista João Kemerich do taxi #8, BDA6H39, informou via Whatsapp que as rodas de seu veículo estavam sendo removidas na concessionária da marca GM para revisão dos 10.000km do veículo.

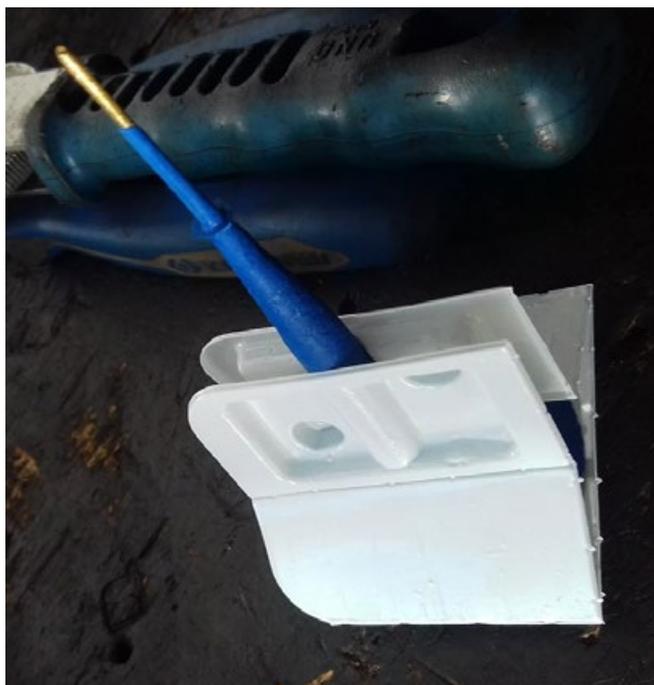
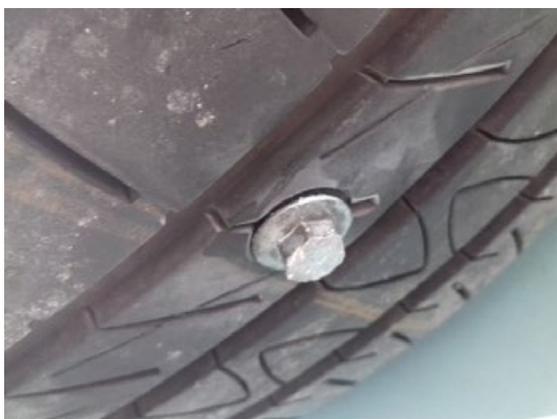
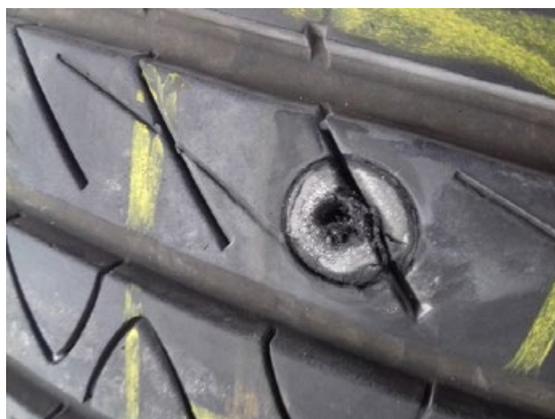
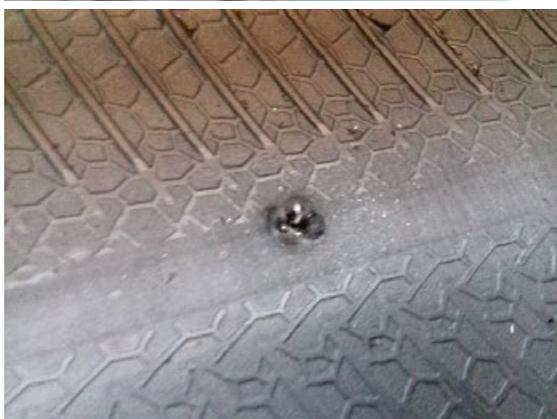
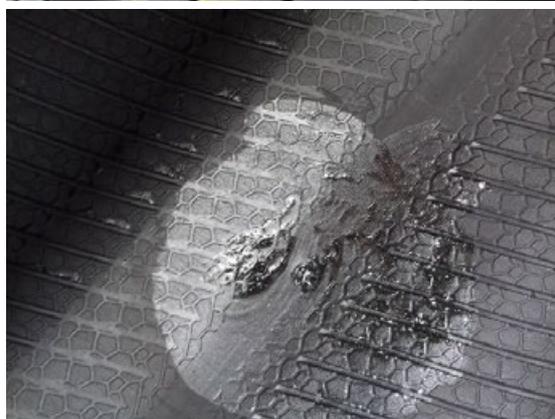
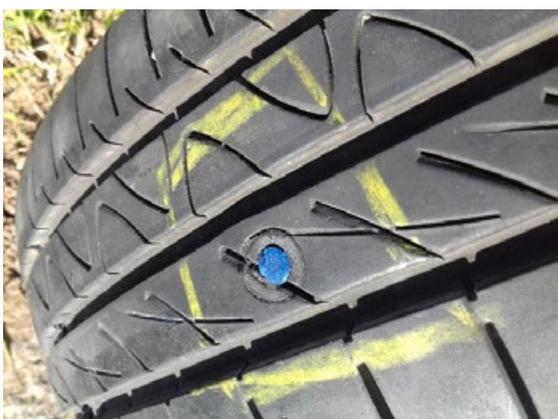
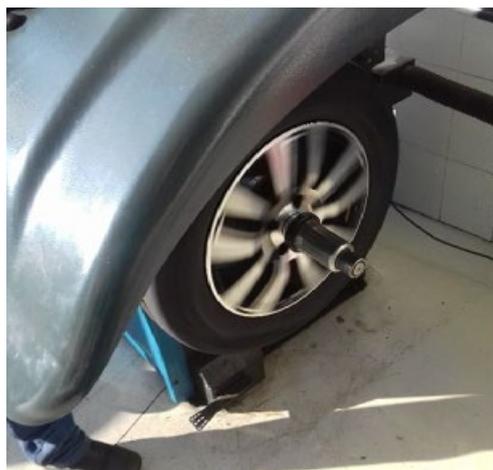
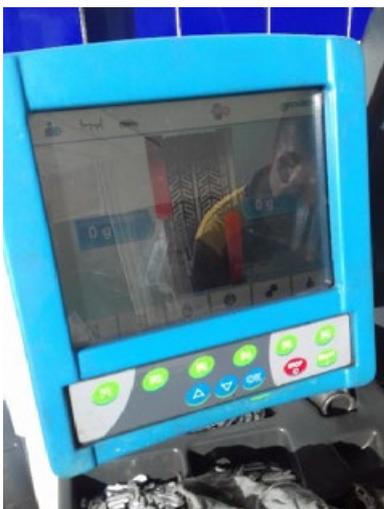
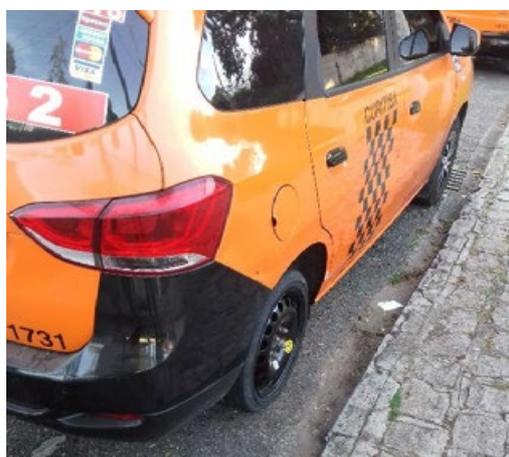
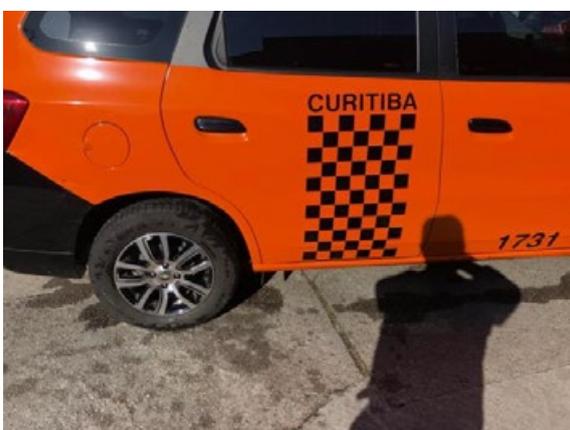
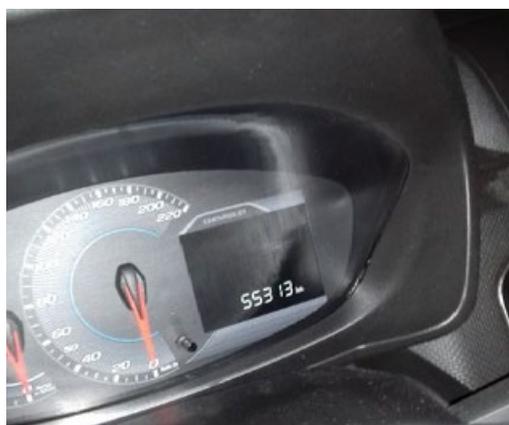
No dia 13 de junho de 2019, foi informado via Whatsapp que um dos pneus do veículo #2, BCK5849, tinha sido perfurado por um parafuso. Abaixo segue a foto enviada:

O pneu foi retirado do veículo com 55.152km e retornou ao veículo com 55.313km.

O motorista tirou foto do painel do veículo de forma a documentar a quilometragem e substituiu o pneu por seu estepe. O pneu foi coletado junto ao motorista no dia 14 de junho para avaliação. Como o furo era no centro da banda de rodagem, foi possível o conserto do mesmo, utilizando para tanto o remendo do tipo “chupeta”. O conserto e balanceamento foram efetuados na empresa Ingo Hoffmann, Rua Alberto Bolliger, 33, bairro Juvevê. A roda recebeu 10 gramas de um lado e 30 de outro.

Fotos do processo de conserto e reabilitação do conjunto:

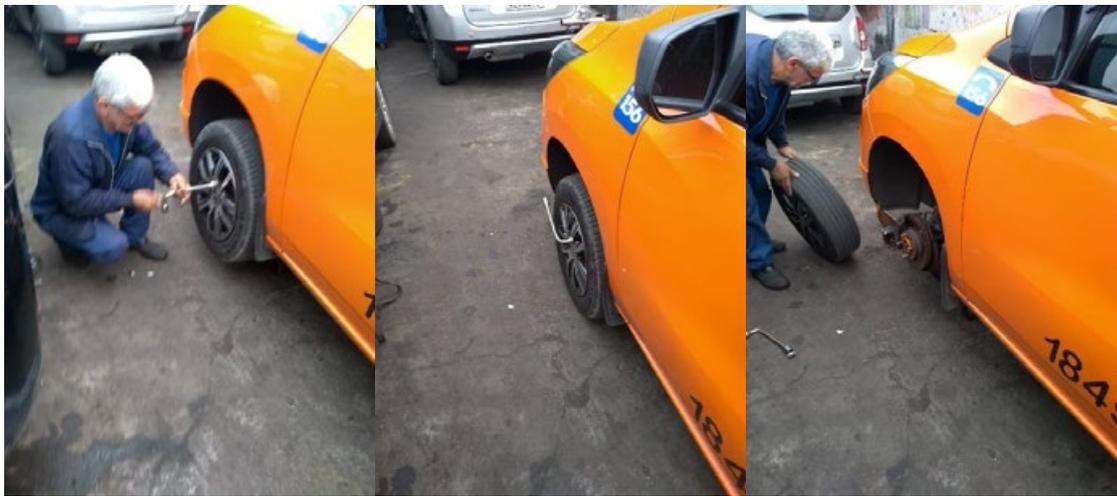
## 7. Ocorrência nº7 - Taxi#9 – Motorista Adilson

No dia 21 de junho de 2019 o taxista Adilson do taxi #9, BAR9133, informou via Whatsapp que as rodas dianteiras de seu veículo estavam sendo removidas para a troca do pivô da suspensão dianteira.

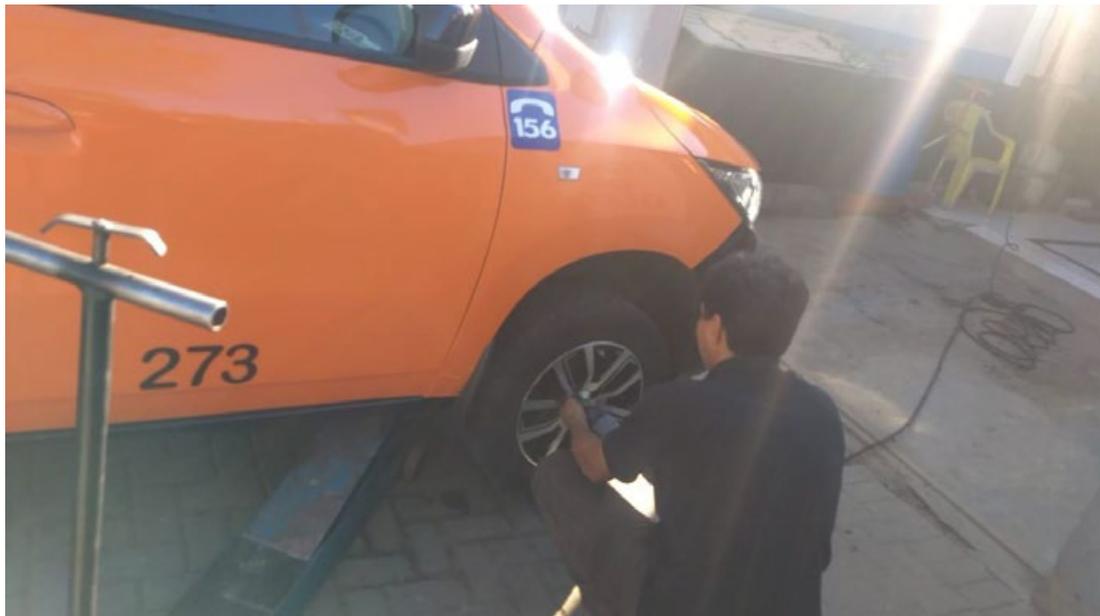
## 8. Ocorrência nº8 - Taxi#8 – Motorista João

No dia 25 de junho o taxista João Kemerich do taxi #8, BDA6H39, informou via Whatsapp que as rodas de seu veículo estavam sendo removidas na para troca das pastilhas de freio dianteiras.

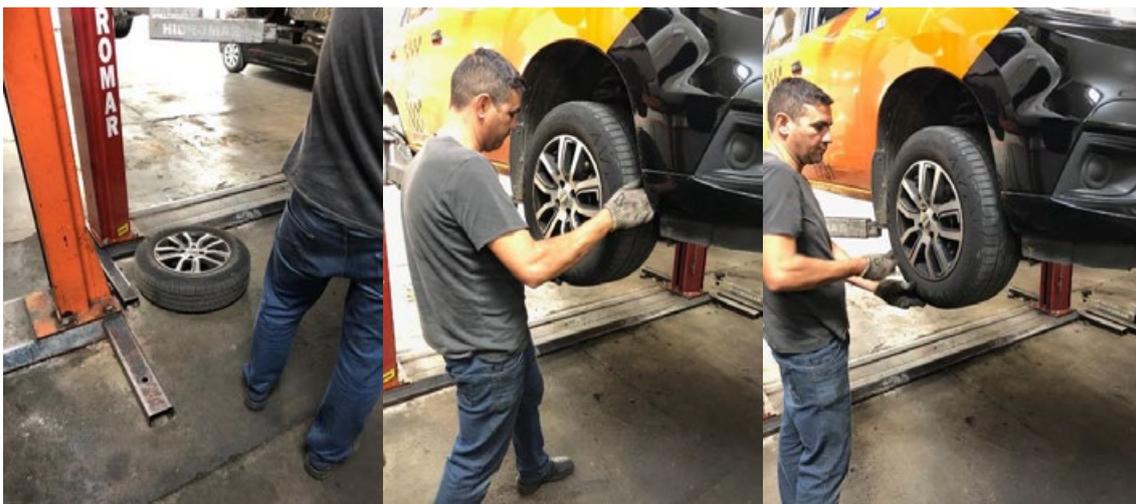
## 9. Ocorrência nº9 - Taxi#2 – Motorista Ronaldo

No dia 29 de junho de 2019, foi informado via Whatsapp que o veículo #2, BCK5849, iria passar por manutenção de freios, troca de pastilhas. Abaixo segue a foto enviada:

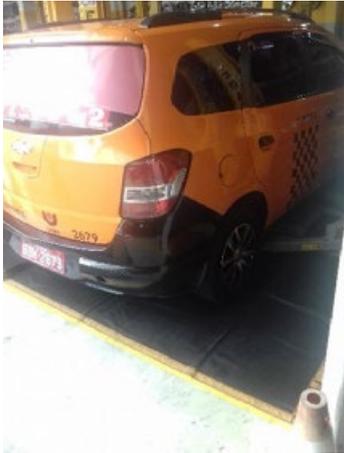
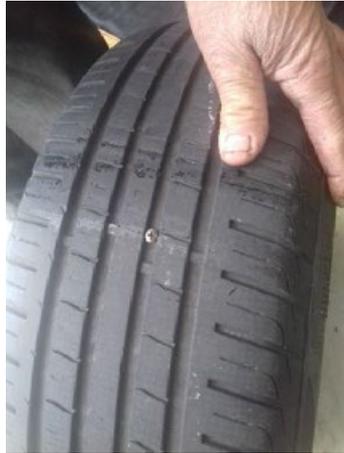
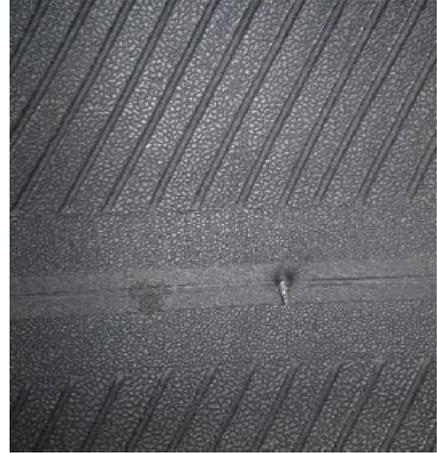
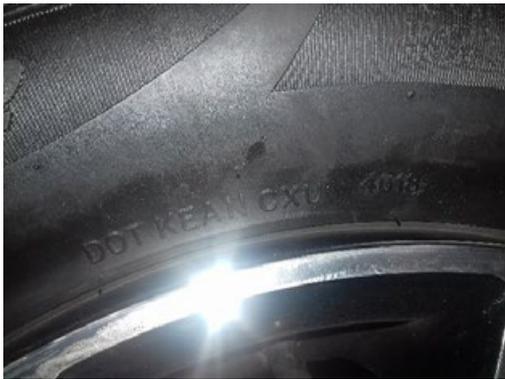
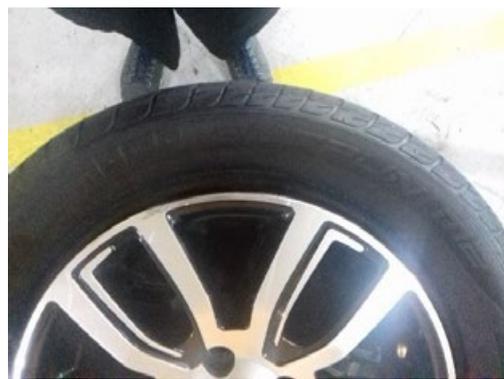
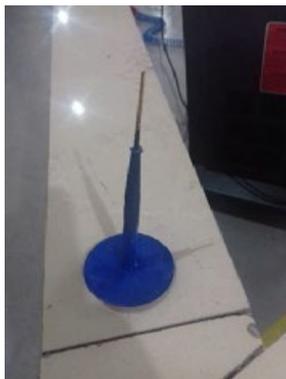
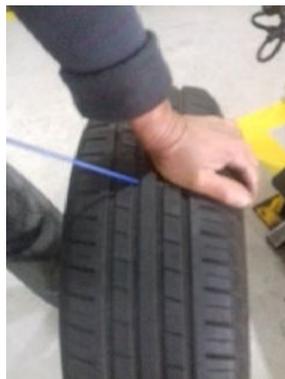
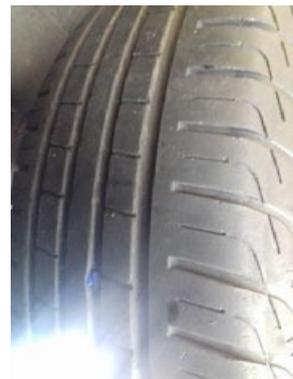
### 13. Ocorrência nº13 - Taxi#7 – Motorista José/Lázaro

No dia 17 de julho de 2019, foi informado via Whatsapp que o veículo BBK2679, TT#7, estava com o pneu traseiro direito perdendo pressão. No dia 18 de julho foi efetuado o reparo e balanceamento do referido pneu. Abaixo seguem as fotos do processo:

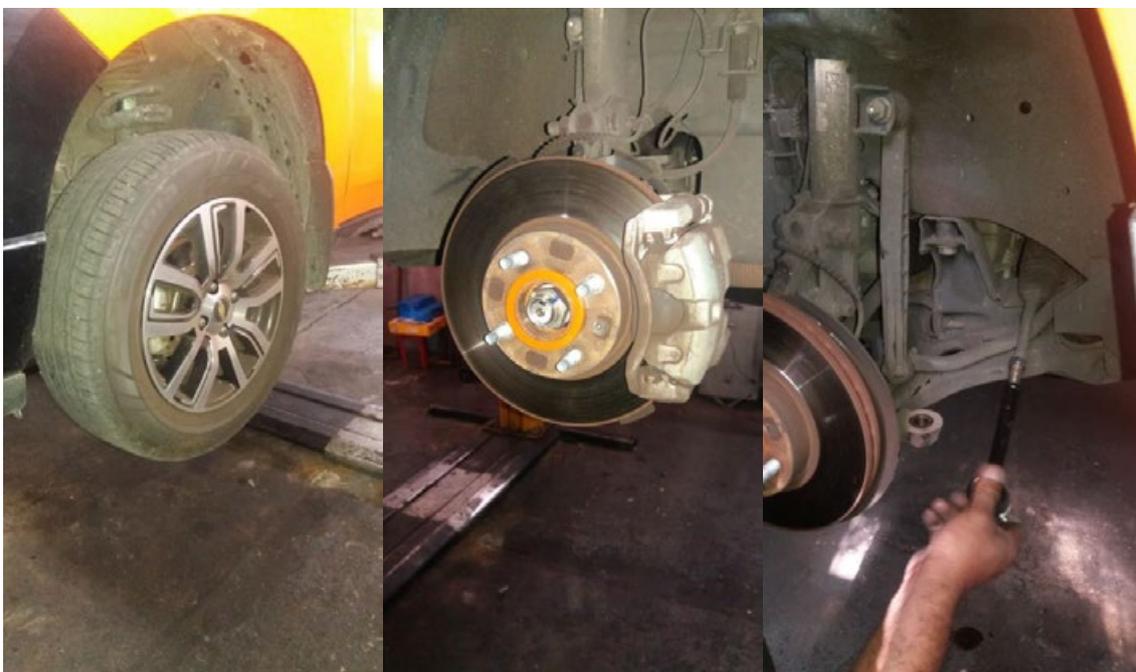
### 17. Ocorrência nº17 - Taxi#4 – Motorista Josiel

No dia 26 de julho de 2019, foi informado via Whatsapp que o veículo TT#4, motorista Josiel, estava retirando os conjuntos de roda para manutenção da suspensão com troca das bieletas. Abaixo seguem as fotos do processo:

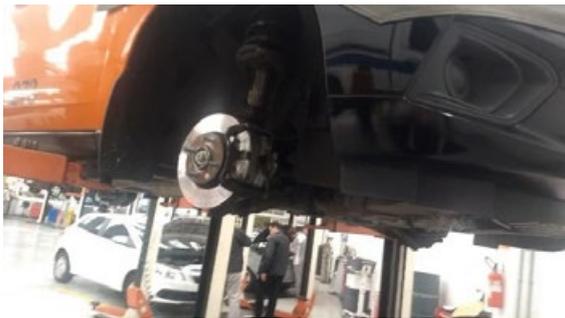
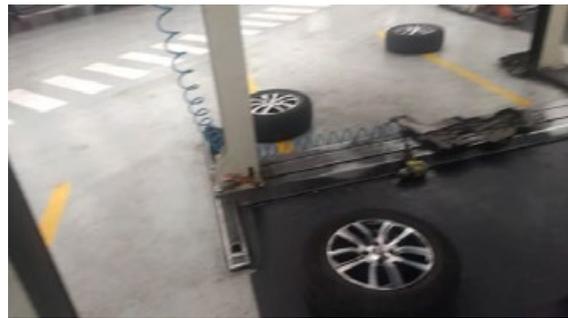
## 21. Ocorrência nº21 - Taxi#8 – Motorista João

No dia 04 de setembro o taxista João Kemerich do taxi #8, BDA6H39, BDA6H39, informou via Whatsapp que as rodas de seu veículo estavam sendo removidas na concessionária da marca GM para revisão dos 30.000km do veículo.

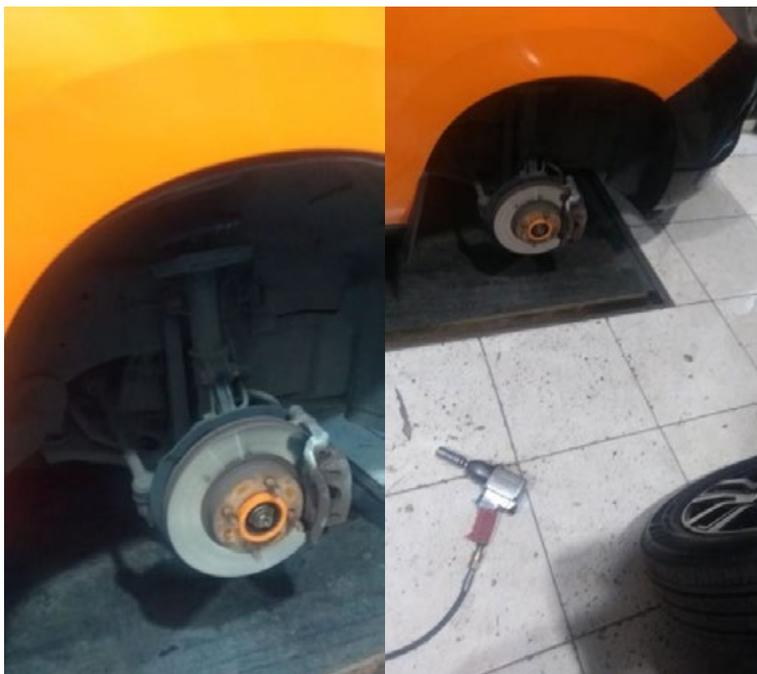
### 23. Ocorrência nº23 - Taxi#7 – Motorista José

No dia 30 de setembro, o taxista José Souza do taxi #7, BBK2679, informou via Whatsapp que as rodas de seu veículo estavam sendo removidas na oficina para troca dos amortecedores dianteiros.

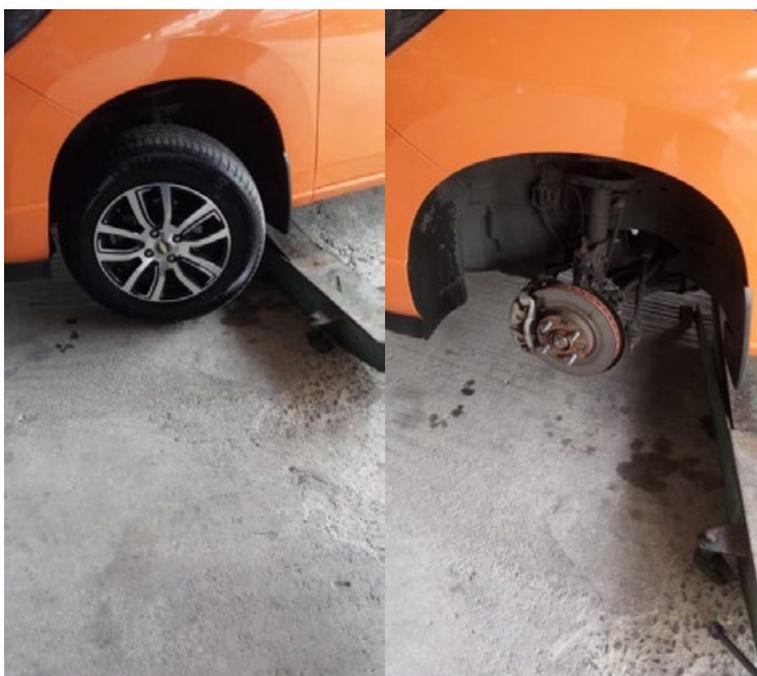
#### 24. Ocorrência nº24 - Taxi#3 – Motorista Silvio

No dia 08 de outubro, o taxista Silvio Leandro do taxi #3, BCB9870, informou via Whatsapp que as rodas de seu veículo estavam sendo removidas na oficina para troca do sensor do taxímetro.

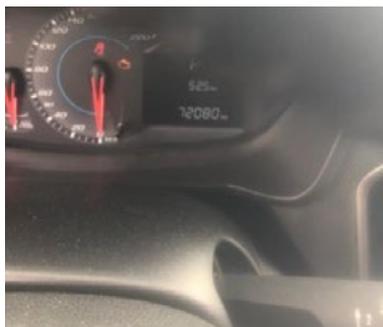
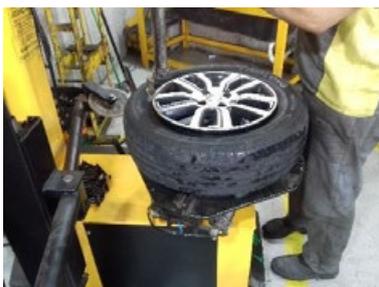
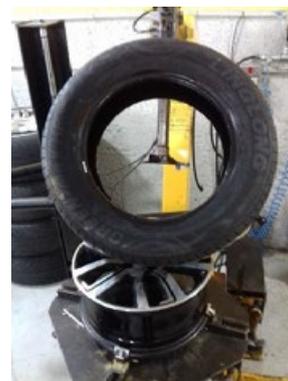
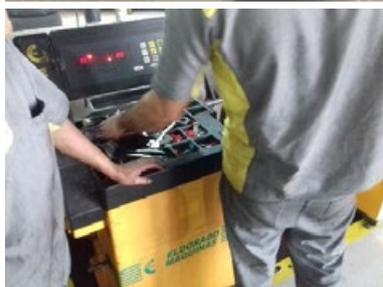
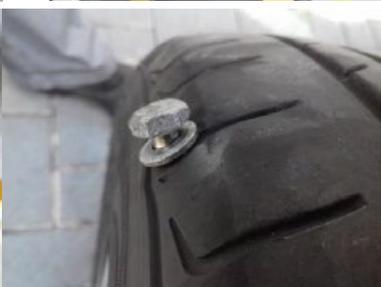
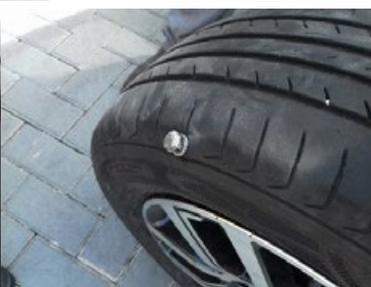
#### 25. Ocorrência nº25 - Taxi#2 – Motorista Ronaldo

No dia 17 de outubro, o taxista Ronaldo do taxi #2, BCK5849, informou via Whatsapp que o pneu traseiro esquerdo do seu veículo tinha recebido um parafuso na lateral. Foi retirado o conjunto, com 72080km. E uma roda reserva foi utilizada no veículo até o rodízio de pneus. No rodízio de pneus será instalado um pneu novo no lugar do danificado, uma vez que não há conserto confiável a se aplicar na região afetada.

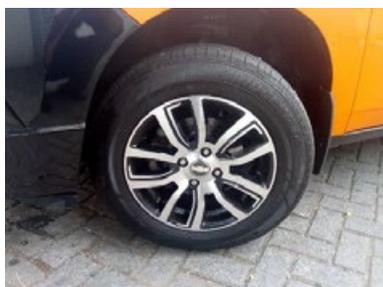
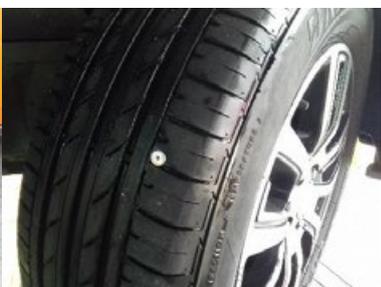
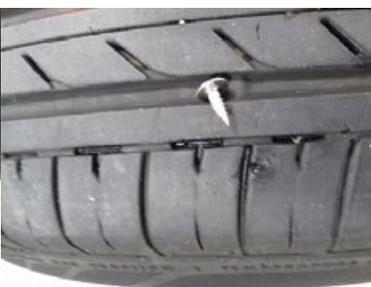
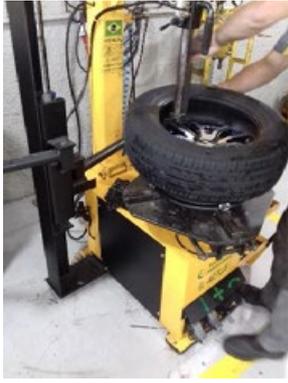
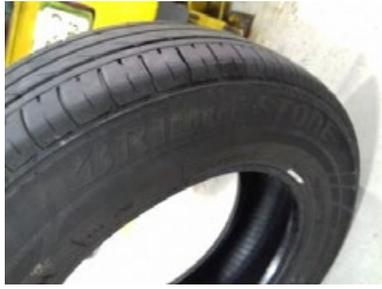
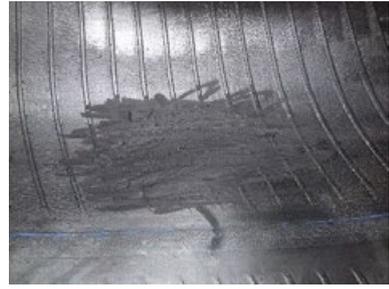
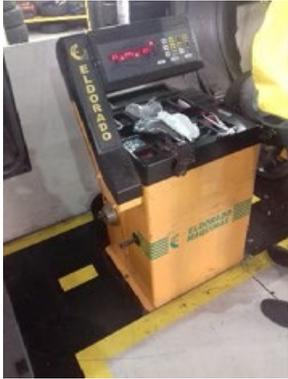
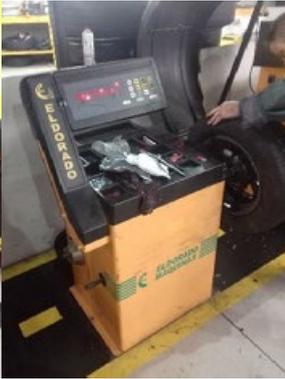
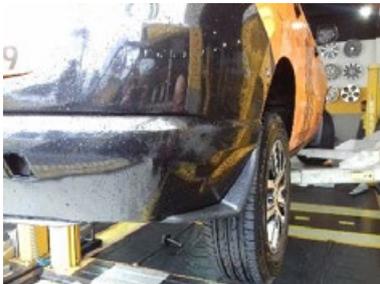
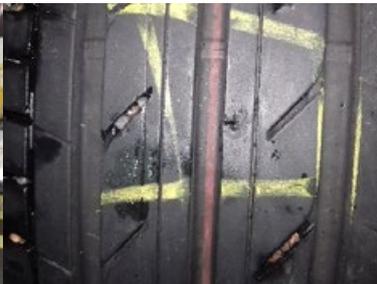
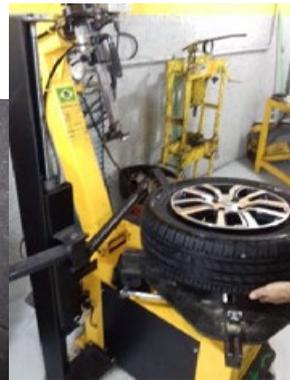
## 26. Ocorrência nº26 - Taxi#7 – Motorista José

No dia 20 de outubro, o taxista José Souza do taxi #7, BBK2679, informou via Whatsapp que, tinha um parafuso no pneu, mas que o mesmo não estava perdendo pressão. O veículo foi chamado no dia 21 de outubro para o autocenter 4 Rodas a fim de realizar o reparo. O pneu dianteiro esquerdo foi reparado e o conjunto rebalanceado. Durante a verificação, percebeu-se que o pneu traseiro direito também possuía um furo. Este conjunto também foi desmontado, reparado e rebalanceado. Abaixo seguem as fotos do processo:

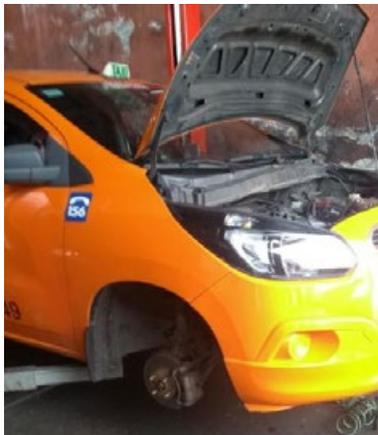
## 27. Ocorrência nº27 - Taxi#9 – Motorista Adilson

No dia 19 de outubro, o taxista Adilson do taxi #9, BAR9133, informou via Whatsapp que o as rodas dianteiras do seu veículo foram removidas para troca das pastilhas de freio.

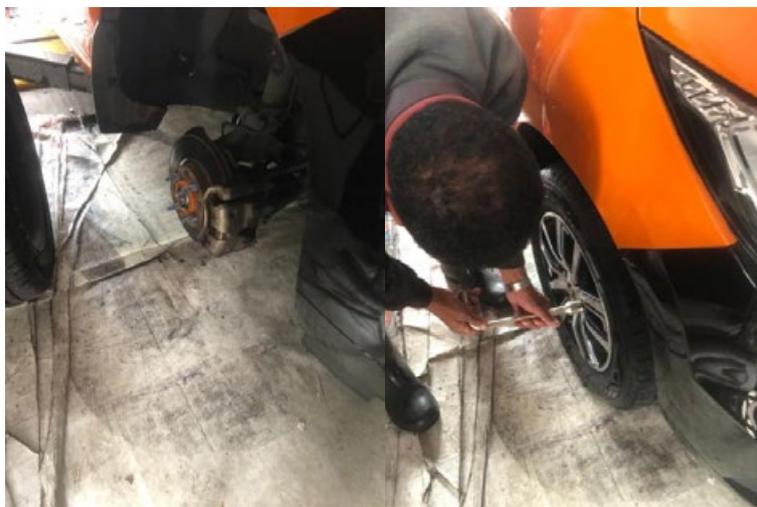
## 28. Ocorrência nº28 - Taxi#2 – Motorista Ronaldo

No dia 21 de outubro, o taxista Ronaldo do taxi #2, BCK5849, informou via Whatsapp que as rodas do seu veículo foram removidas para troca de pastilhas.

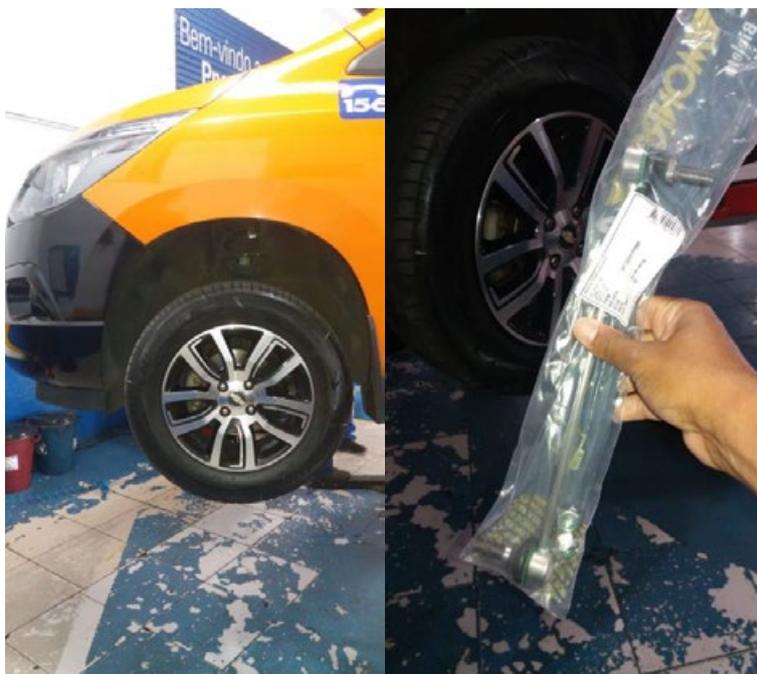
## 29. Ocorrência nº29 - Taxi#4 – Motorista Josiel

No dia 26 de outubro, o taxista Josiel do taxi #4, BBI9136, informou via Whatsapp que as rodas do seu veículo foram removidas para troca dos terminais de direção.

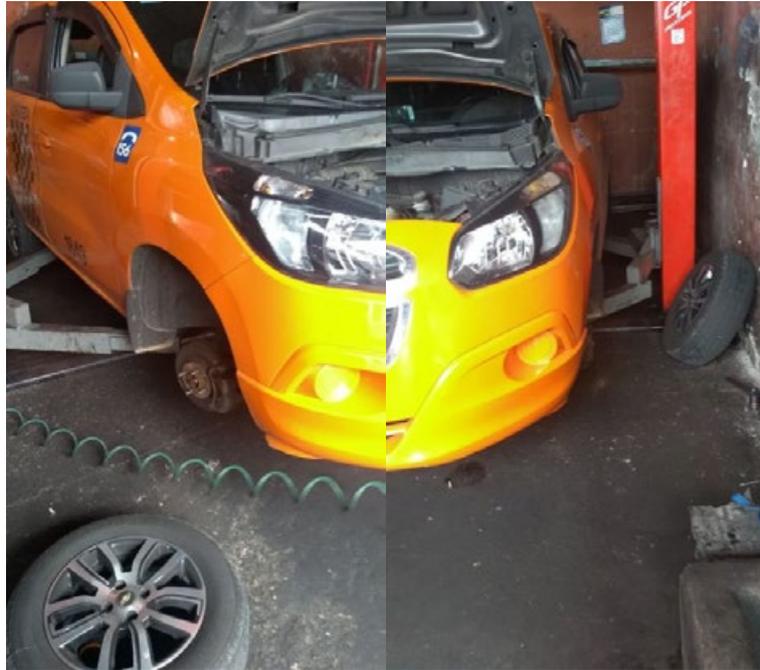
### 30. Ocorrência nº30 - Taxi#9 – Motorista Adilson

No dia 26 de outubro, o taxista Adilson do taxi #9, BAR9133, informou via Whatsapp que o as rodas dianteiras do seu veículo foram removidas para troca de embreagem.

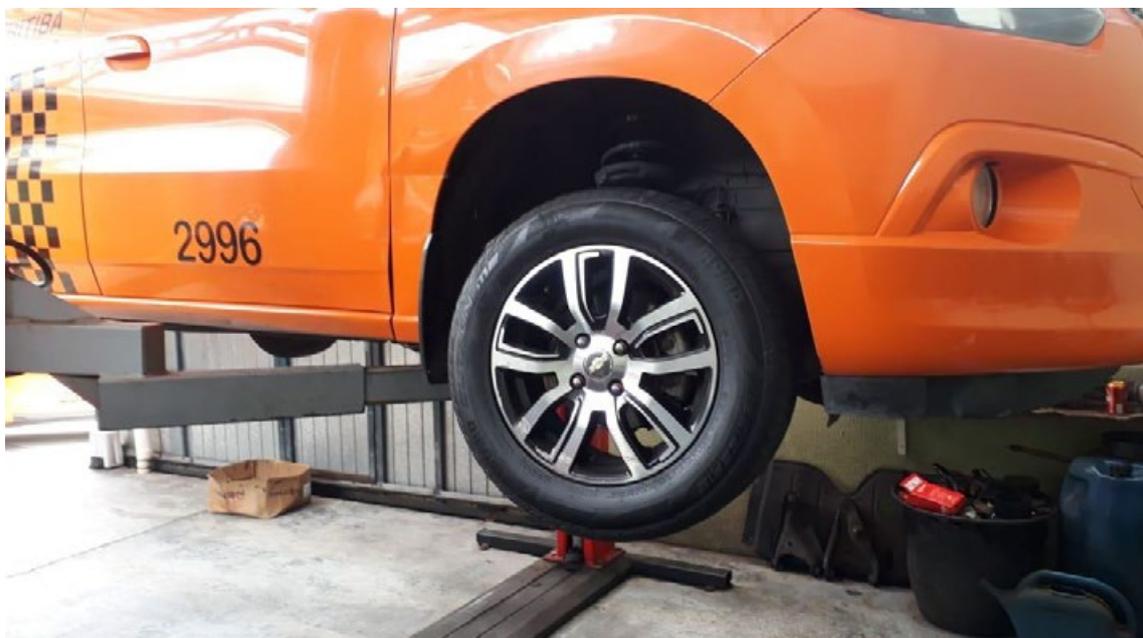
### 31. Ocorrência nº31 - Taxi#3 – Motorista Silvio

No dia 26 de outubro, o taxista Silvio do taxi #3, BCB9870, informou via Whatsapp que o as rodas dianteiras do seu veículo foram removidas para troca de pastilhas.

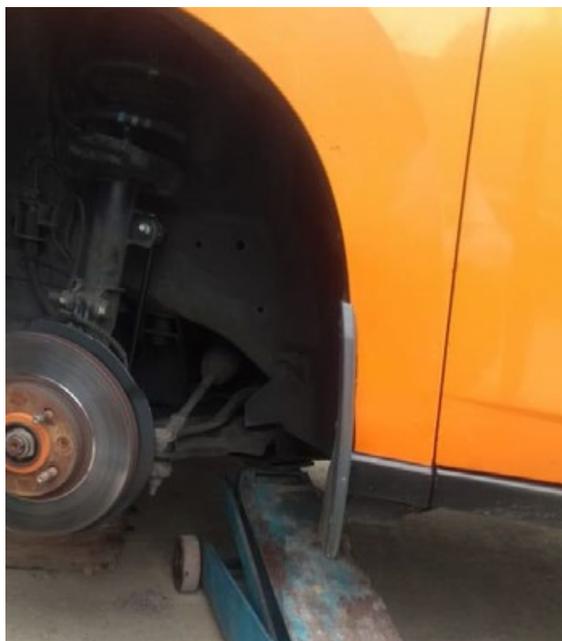
### 32. Ocorrência nº32 - Taxi#7 – Motorista José

No dia 12 de novembro, o taxista José Souza do taxi #7, BBK2679, informou via Whatsapp que o as rodas dianteiras do seu veículo foram removidas para troca de bieletas de suspensão.

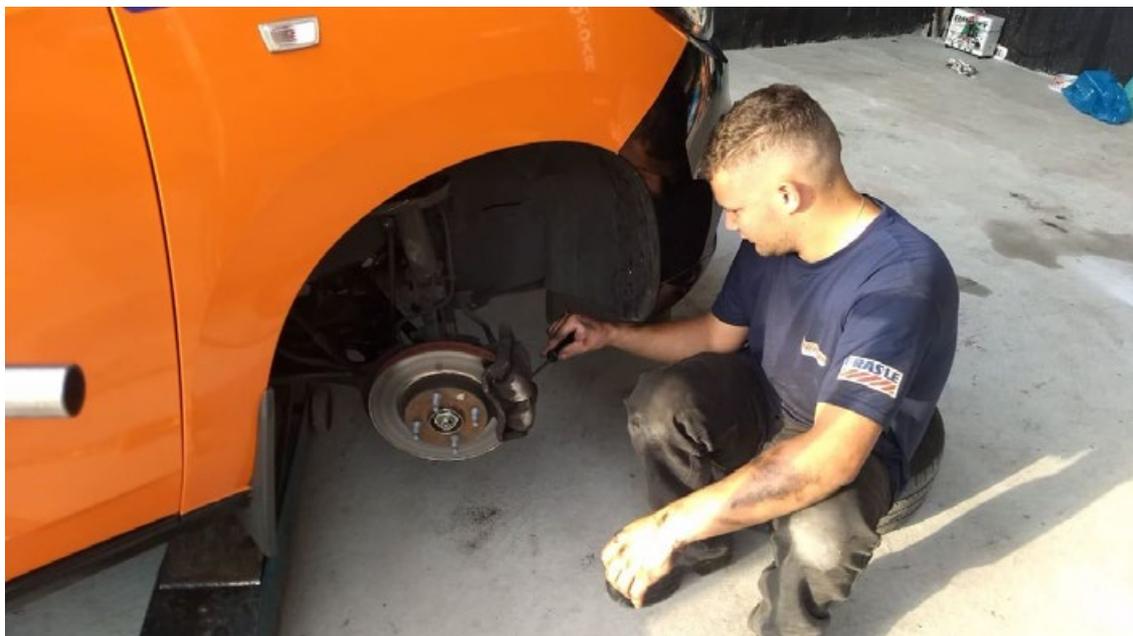
### 33. Ocorrência nº33 - Taxi#8 – Motorista João Kemerich

No dia 02 de dezembro, o taxista João Kemerich do taxi #8, BDA6H39, informou via Whatsapp que o as rodas dianteiras do seu veículo foram removidas para troca de pastilhas de freio.

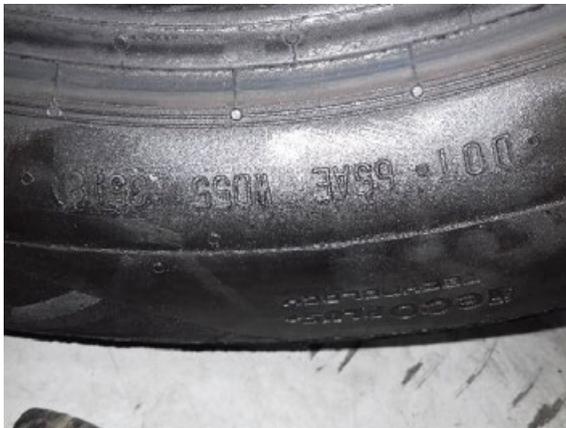
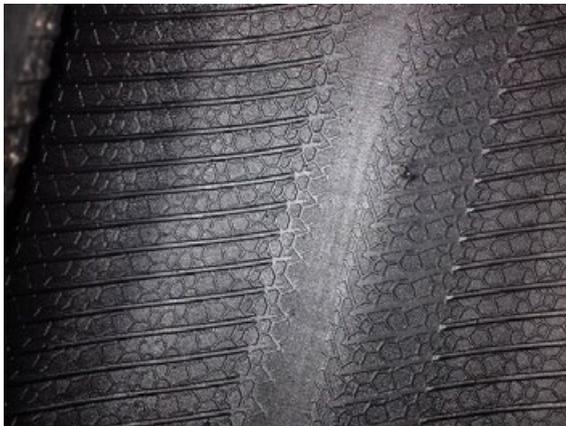
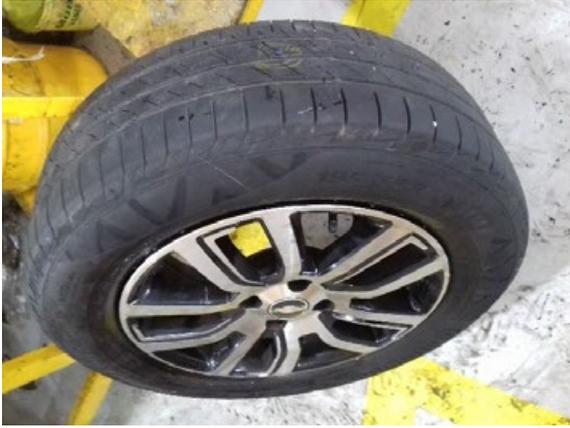
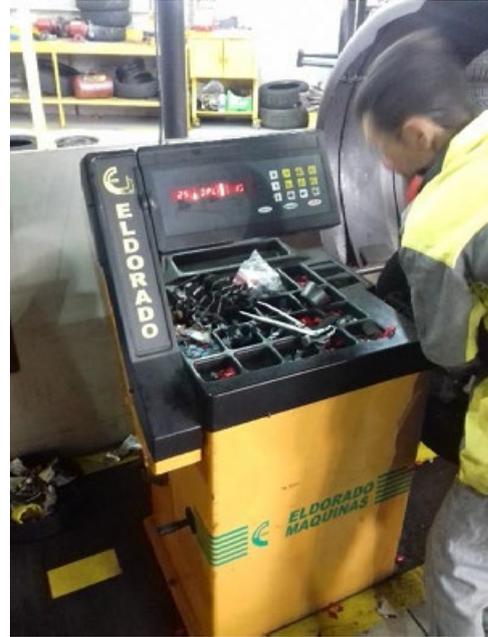
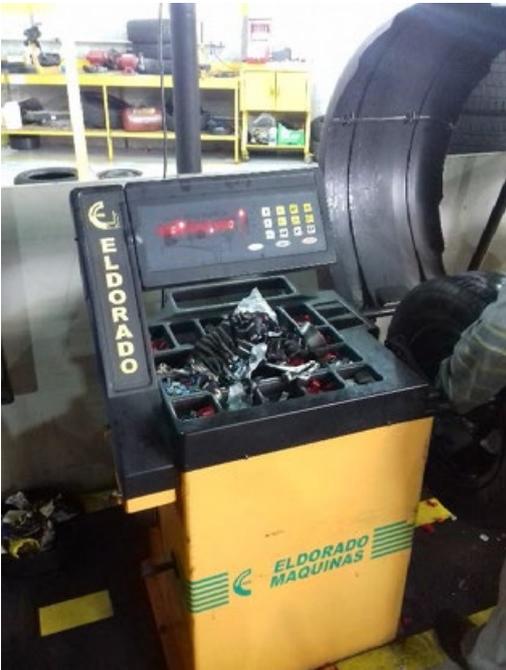
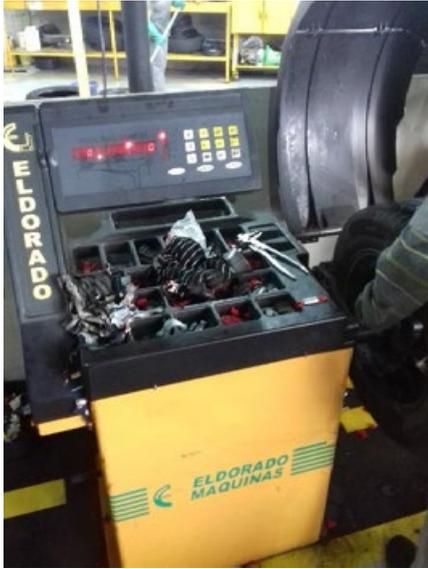
### 34. Ocorrência nº34 - Taxi#6 – Motorista Amanda

No dia 03 de dezembro, a taxista Amanda do taxi #6, BAO5516, informou via Whatsapp que o pneu dianteiro direito estava com furo e precisou ser removido. O veículo tinha 245651 km no dia em que o pneu foi removido e o pneu foi reinstalado com 245790 km. Todas as rodas foram balanceadas, pois a motorista reclamou de vibração no volante.

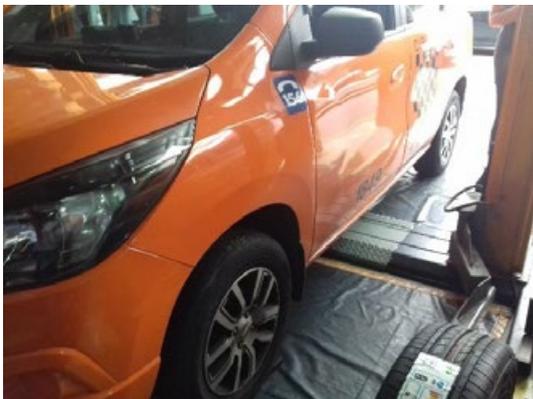
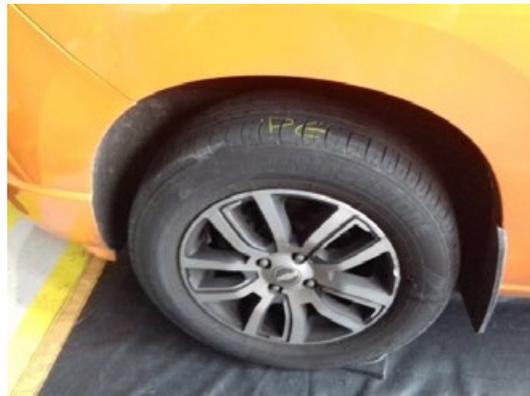
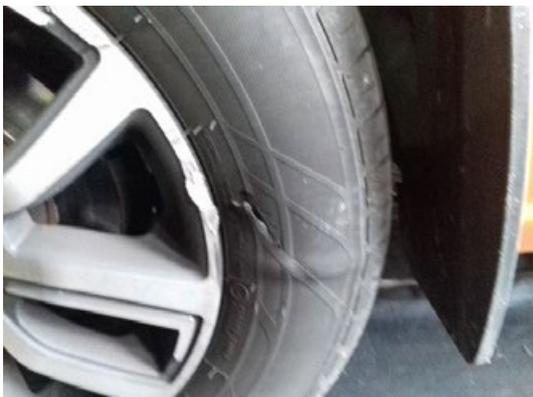
### 35. Ocorrência nº35 - Taxi#9 – Motorista Adilson

No dia 17 de dezembro, durante o evento de medição, o taxista Adilson do taxi #9, BAR9133, informou que a roda dianteira esquerda do veículo necessitava atenção, pois o veículo atingiu um buraco. Foi verificado que o pneu Bridgestone apresentava corte e bolha lateral, sendo necessária sua substituição por um pneu novo. O pneu foi substituído por um novo e o conjunto rebalanceado.

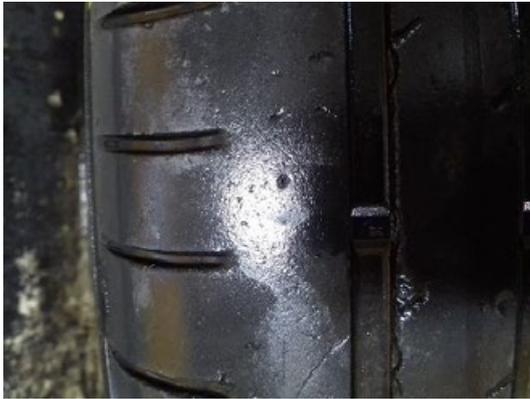
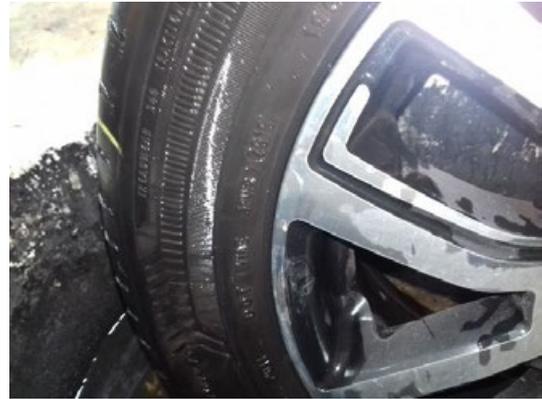
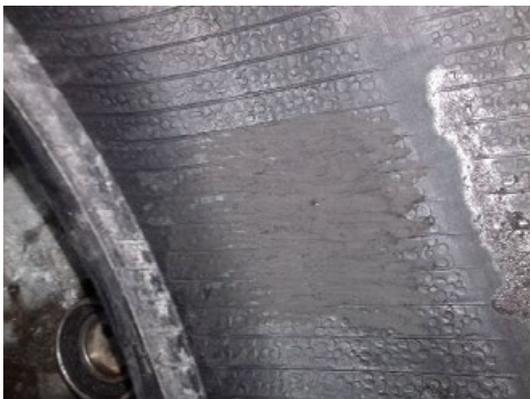
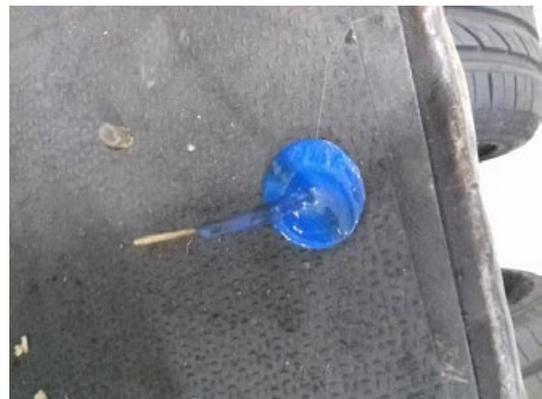
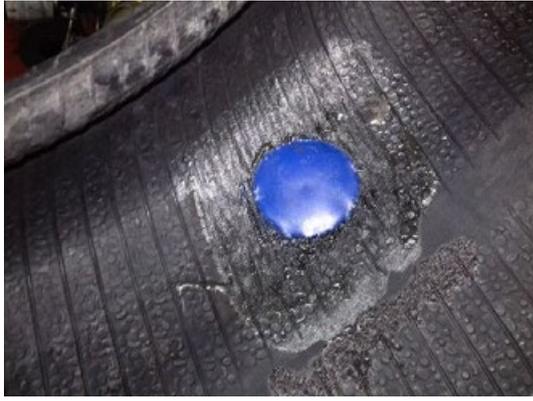
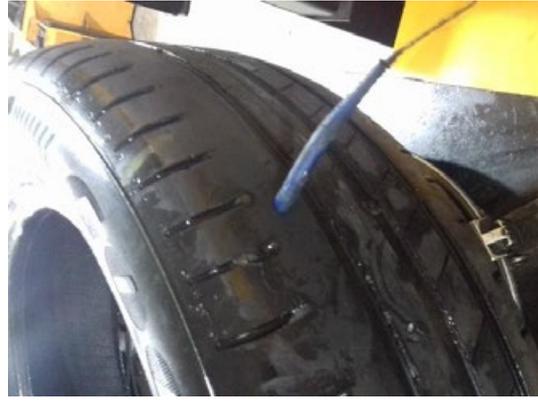
### 37. Ocorrência nº37 - Taxi#3 – Motorista Silvio

No dia 17 de dezembro, durante o evento de medição, o taxista Silvio do taxi #3, BCB9870, informou que a roda dianteira direito do veículo estava perdendo pressão. Foi feita verificação e encontrada perfuração no pneu que foi consertado, rebalanceado e novamente disponibilizado para o teste.

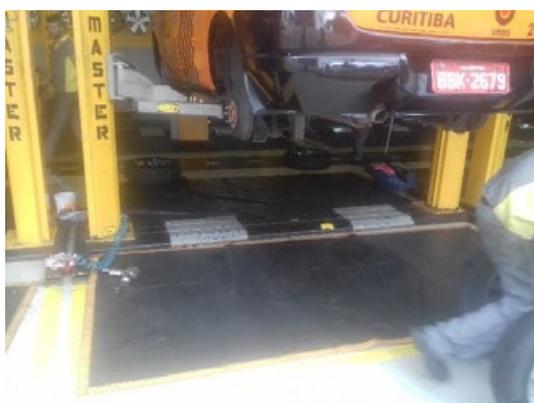
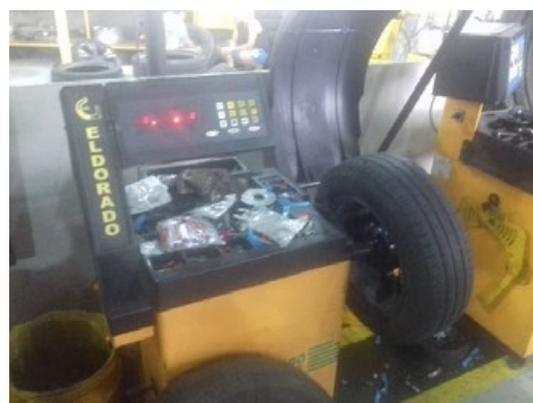
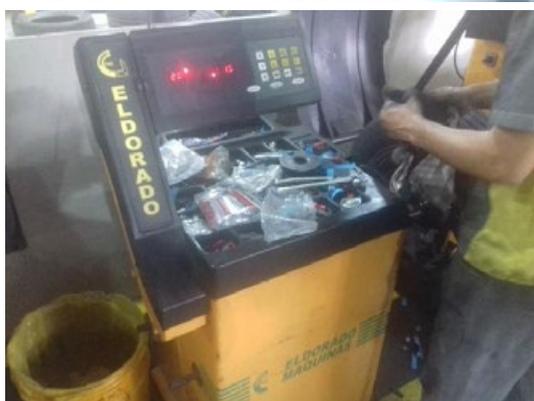
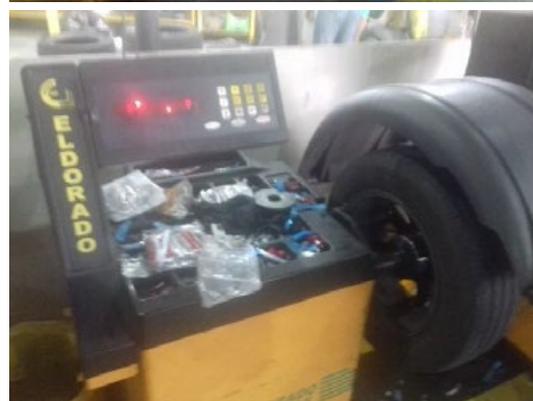
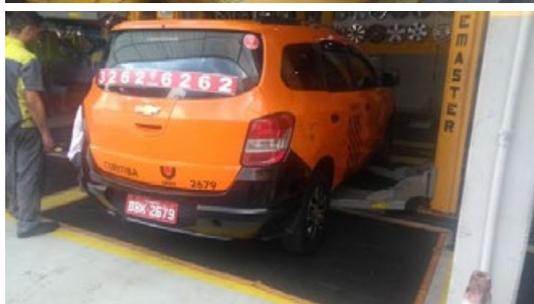
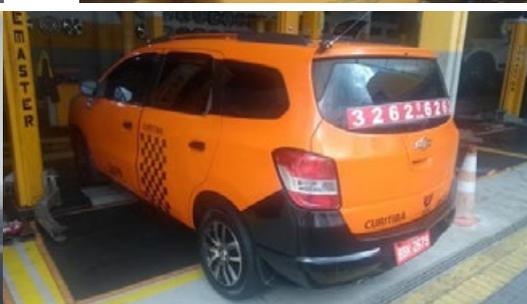
### 38. Ocorrência nº38 - Taxi#7 – Motorista José/Lázaro

No dia 20 de dezembro de 2019, foi informado via Whatsapp que o veículo BBK2679, TT#7, estava apresentando vibração excessiva para velocidades acima de 90km/h. No dia 23 de junho foi efetuada a verificação do veículo na Quatro Rodas Pneus da Mateus Leme. Foi diagnosticado que a roda dianteira esquerda apresentava desbalanceamento, necessitando correção. Abaixo seguem as fotos do processo:

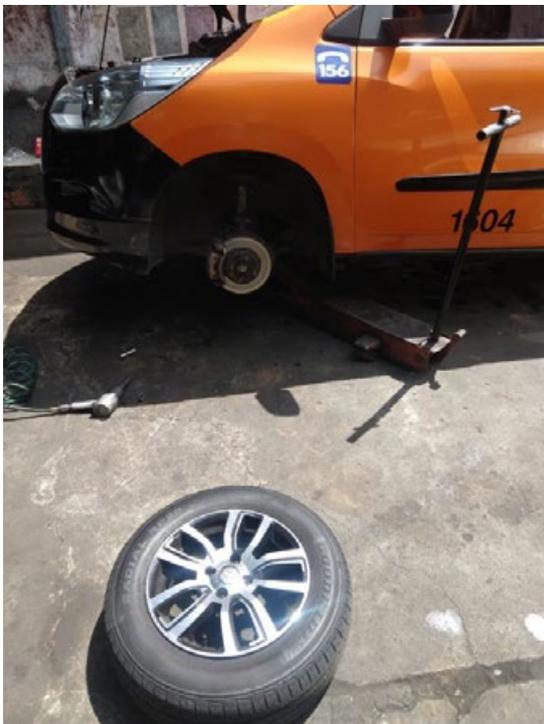
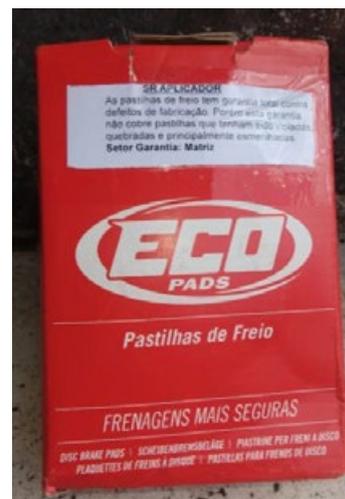
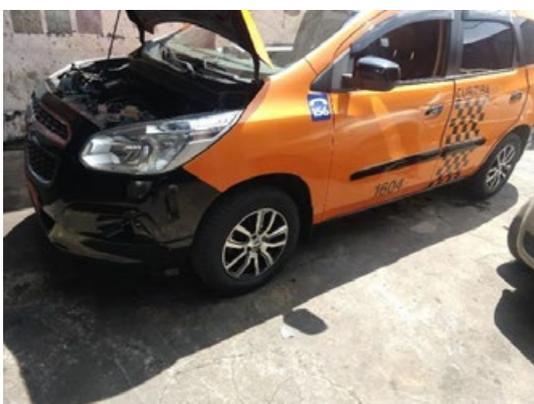
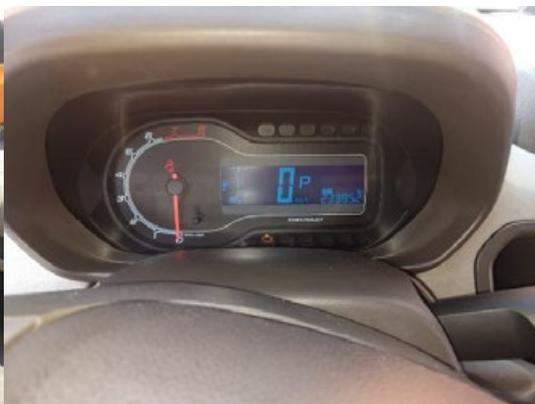
### 39. Ocorrência nº39 - Taxi#6 – Motorista Samuel

No dia 21 de janeiro de 2020, foi informado via Whatsapp que o veículo AYR1676, estava substituindo pastilhas de freio:
