# Episódio 07

Documentação referente as aferições realizadas  
em 10/03/2020 e 07/04/2020 que foram  
apresentadas no **Episódio 07** do Desafio Qual  
Pneu Dura Mais Pneufree.com

AUDITORIA DE ACOMPANHAMENTO – TESTE TÁXI VS8 - N.º 16403

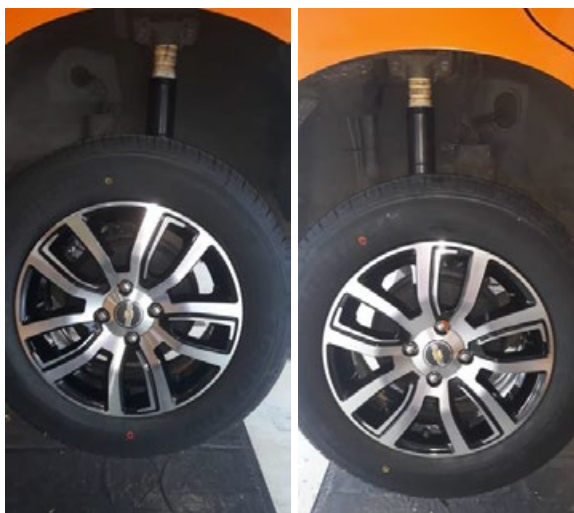
No dia 09 de maio durante a instalação dos pneus do teste foi verificado problemas na proteção dos amortecedores traseiros e um pivô de suspensão dianteira com folga. Os dois problemas foram corrigidos antes do veículo entrar em circulação para o teste. O veículo iniciou o teste com pneus RP28 Goodride.

Na sequencia há as fotos das rodas lacradas antes do início do teste, bem como laudo de alinhamento veicular emitido no dia antes da liberação do veículo.

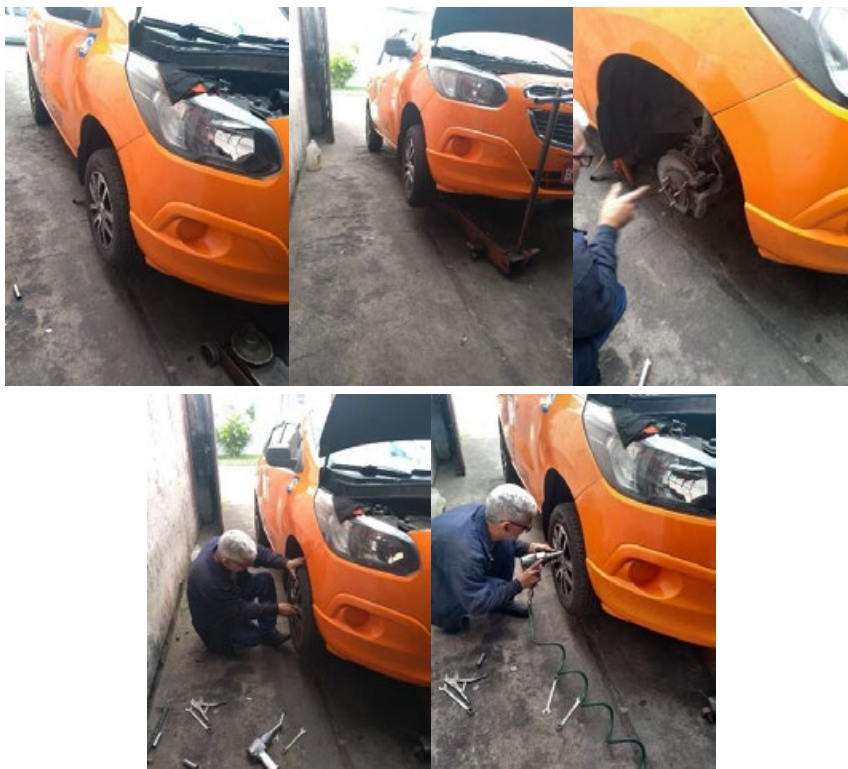
## 2. Ocorrência nº2 - Taxi#9 – Motorista Adilson

No dia 27 de maio de 2019 o taxista Adilson do taxi #9, BAR9133, informou via Whatsapp que as rodas dianteiras de seu veículo estavam sendo removidas para a troca das pastilhas de freio dianteiras.

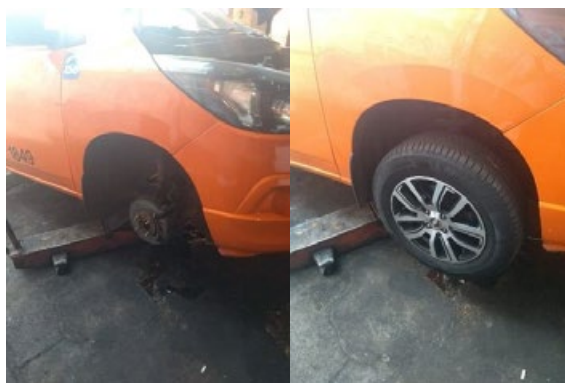
## 3. Ocorrência nº3 - Taxi#9 – Motorista Adilson

No dia 08 de junho de 2019 o taxista Adilson do taxi #9, BAR9133, informou via Whatsapp que as rodas dianteiras de seu veículo estavam sendo removidas para a troca do pivô da suspensão dianteira.

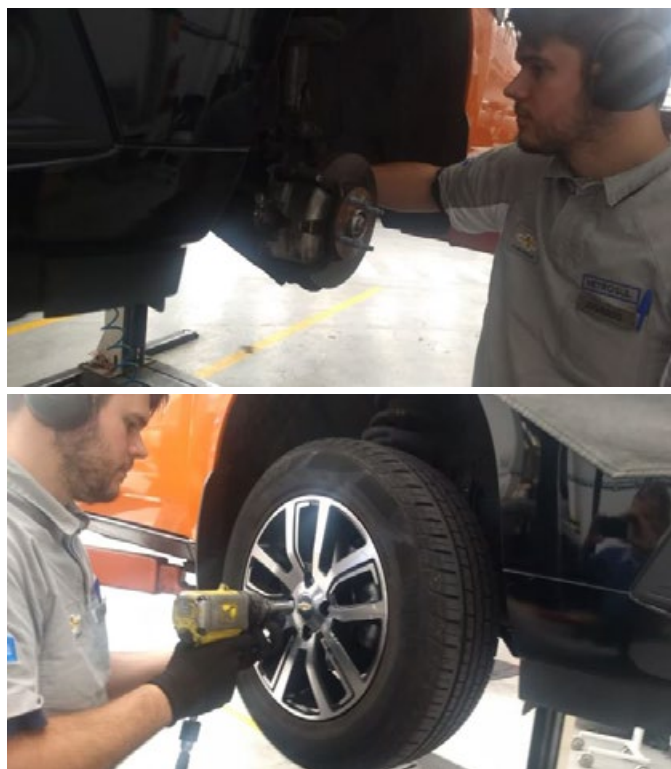
## 4. Ocorrência nº4 - Taxi#8 – Motorista João

No dia 11 de junho o taxista João Kemerich do taxi #8, BDA6H39, informou via Whatsapp que as rodas de seu veículo estavam sendo removidas na concessionária da marca GM para revisão dos 10.000km do veículo.

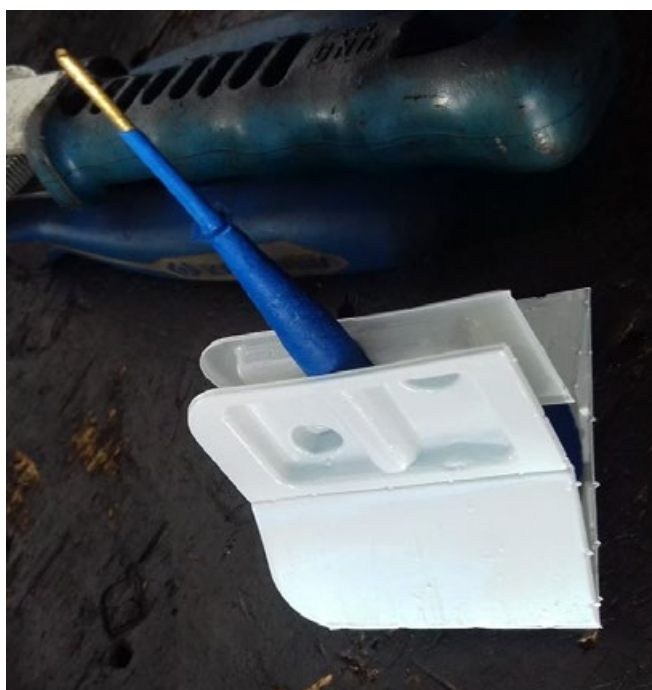
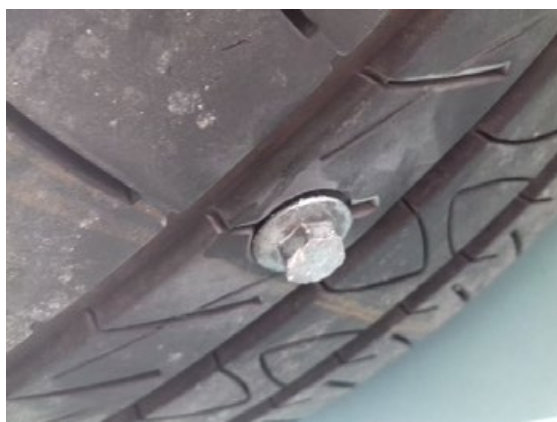
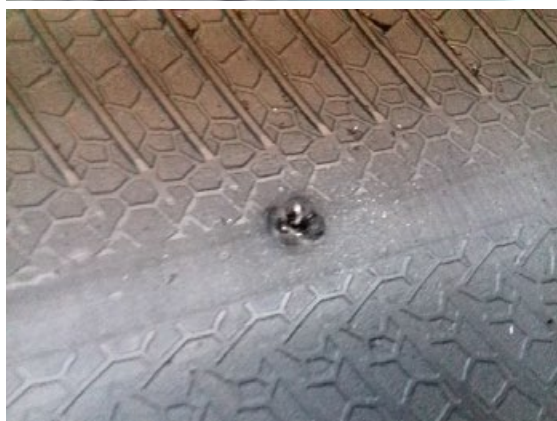
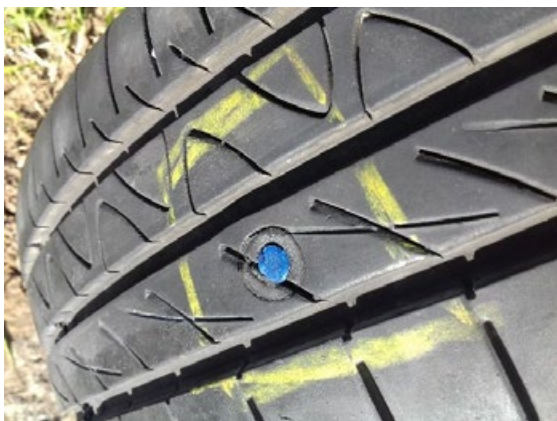
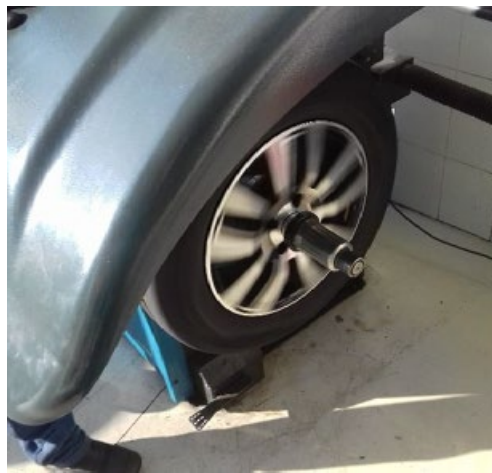
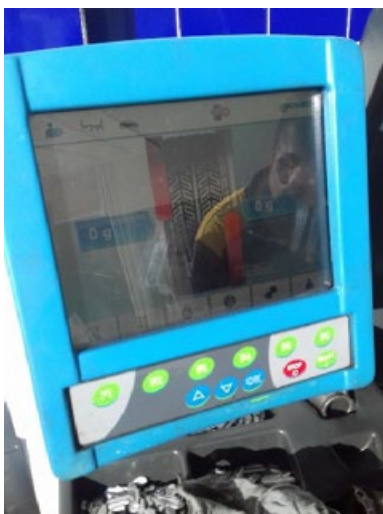
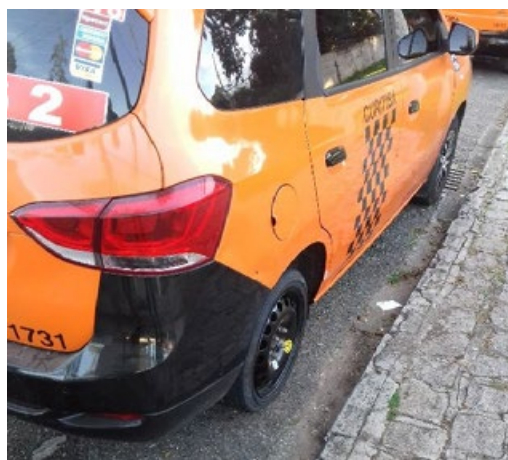
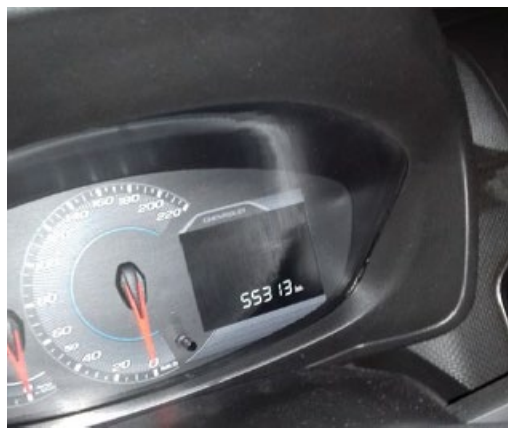
## 5. Ocorrência nº5 - Taxi#2 – Motorista Ronaldo

No dia 13 de junho de 2019, foi informado via Whatsapp que um dos pneus do veículo #2, BCK5849, tinha sido perfurado por um parafuso. Abaixo segue a foto enviada:

O motorista tirou foto do painel do veículo de forma a documentar a quilometragem e substituiu o pneu por seu estepe. O pneu foi coletado junto ao motorista no dia 14 de junho para avaliação. Como o furo era no centro da banda de rodagem, foi possível o conserto do mesmo, utilizando para tanto o remendo do tipo “chupeta”. O conserto e balanceamento foram efetuados na empresa Ingo Hoffmann, Rua Alberto Bolliger, 33, bairro Juvevê. A roda recebeu 10 gramas de um lado e 30 de outro.

O pneu foi retirado do veículo com 55.152km e retornou ao veículo com 55.313km.

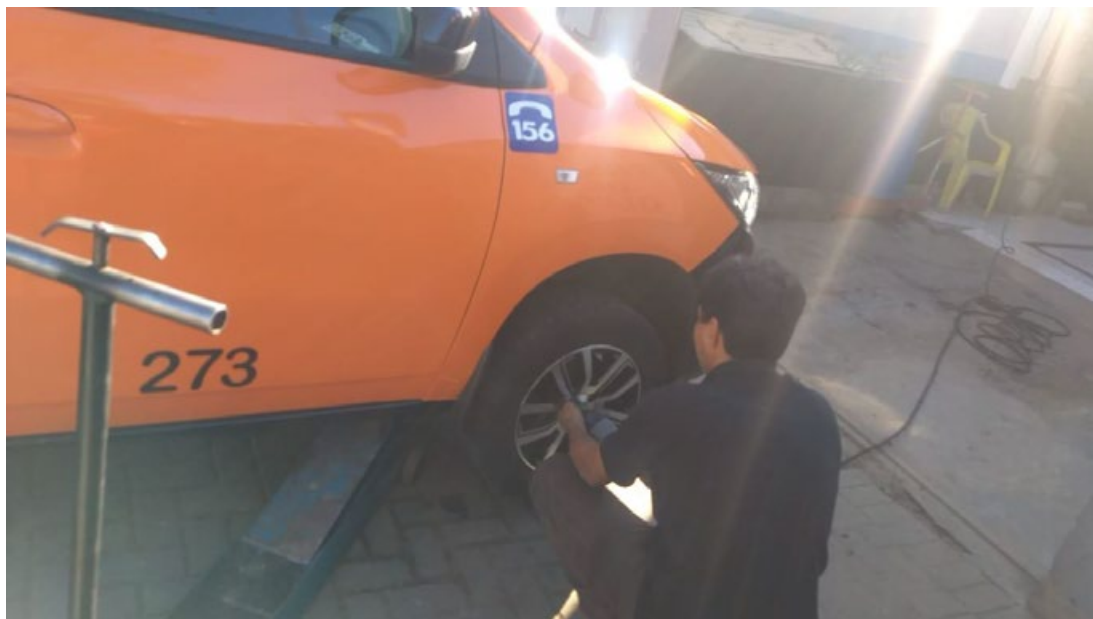
## 8. Ocorrência nº8 - Taxi#8 – Motorista João

No dia 25 de junho o taxista João Kemerich do taxi #8, BDA6H39, informou via Whatsapp que as rodas de seu veículo estavam sendo removidas na para troca das pastilhas de freio dianteiras.

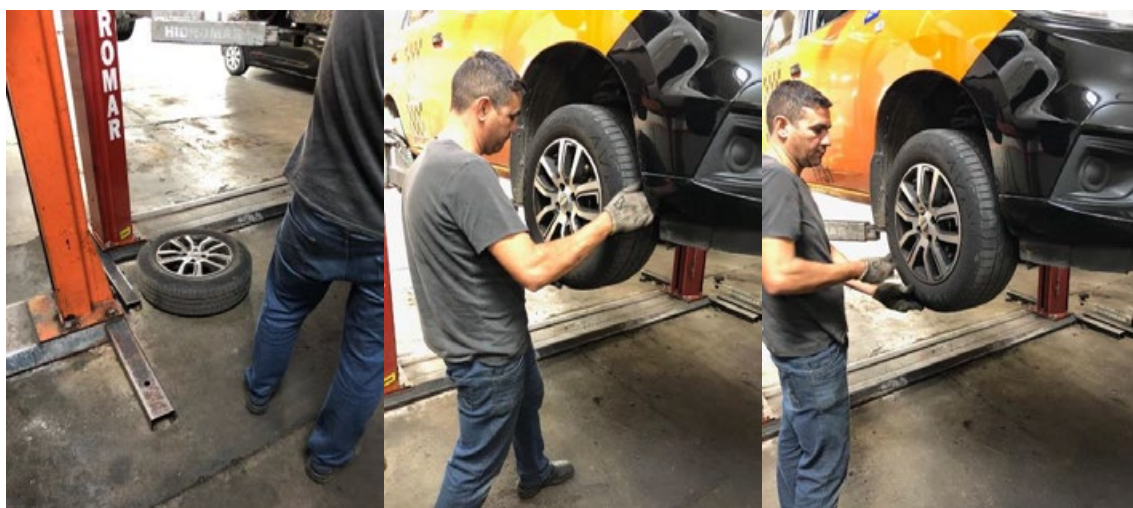
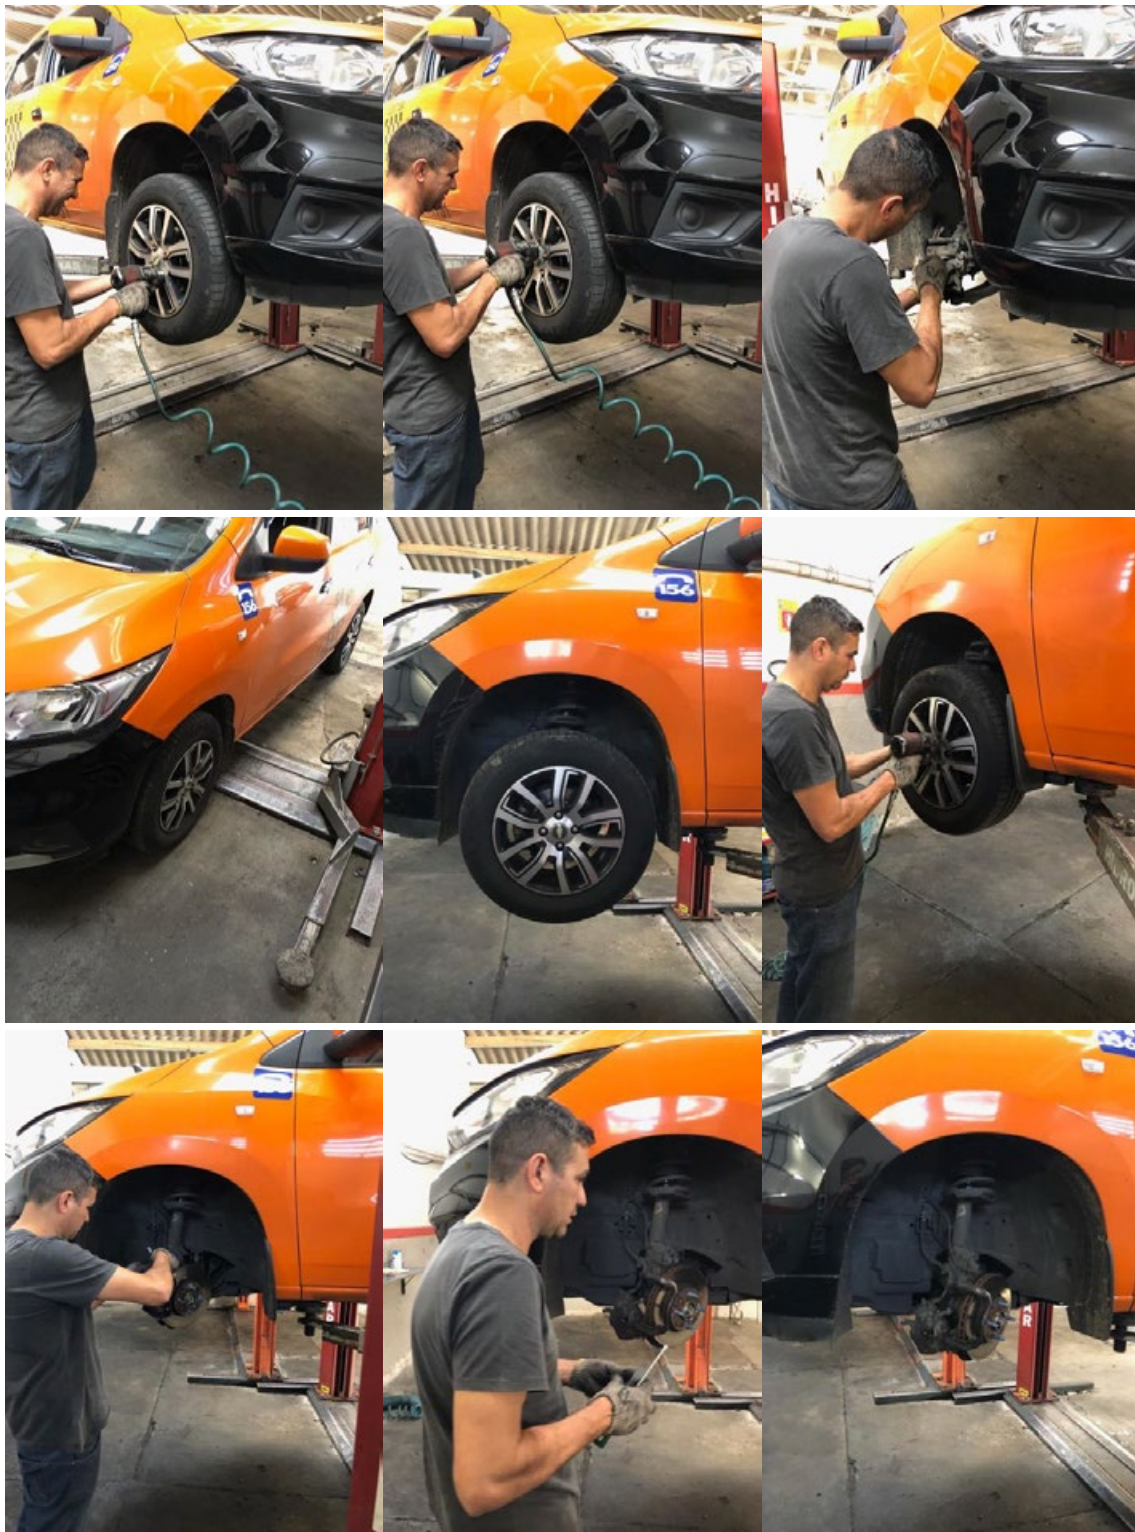
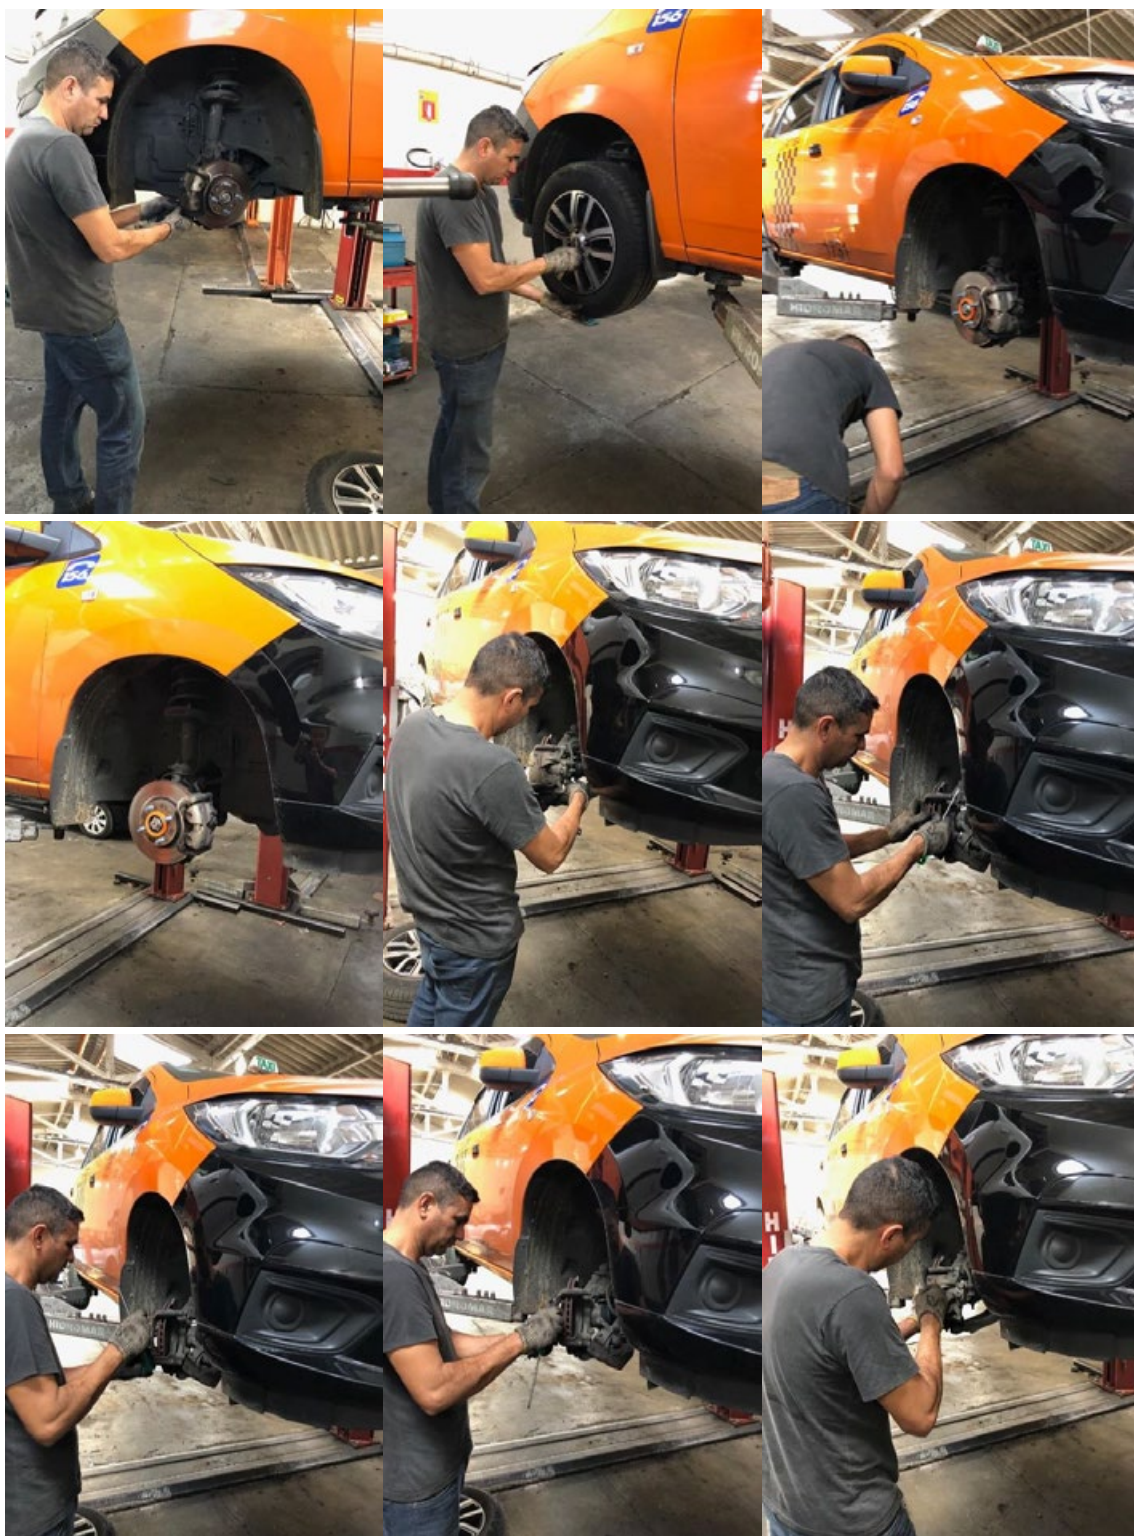
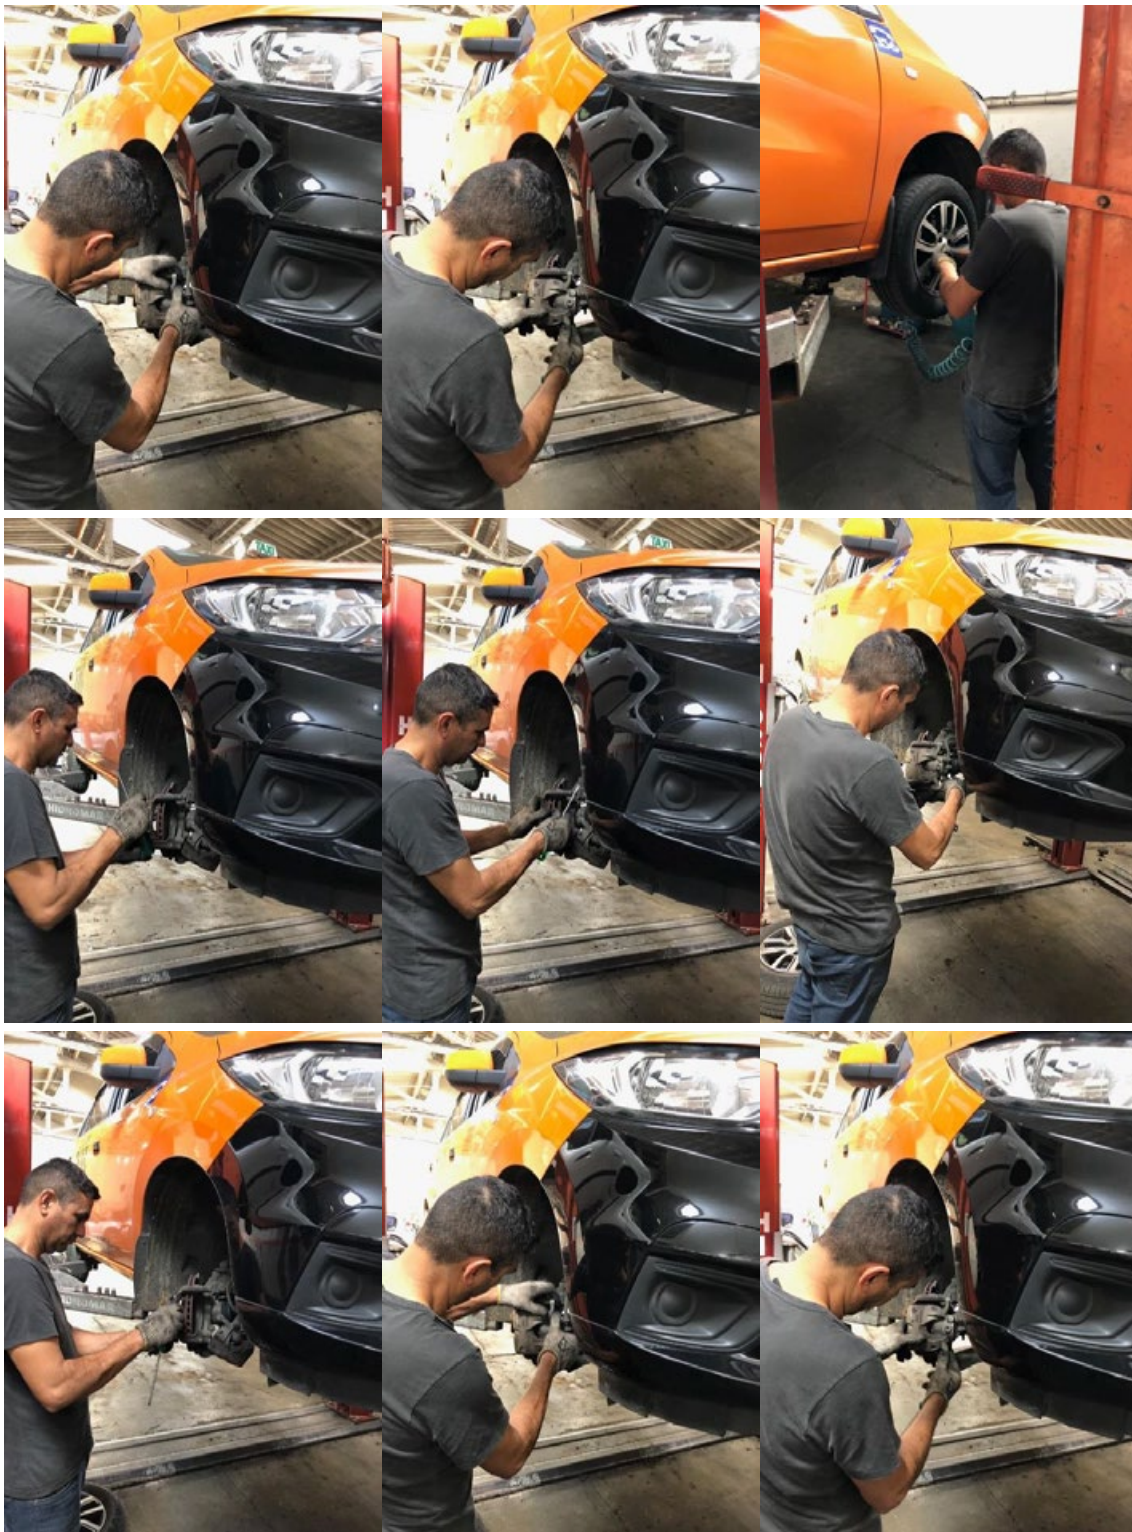
## 9. Ocorrência nº9 - Taxi#2 – Motorista Ronaldo

No dia 29 de junho de 2019, foi informado via Whatsapp que o veículo #2, BCK5849, iria passar por manutenção de freios, troca de pastilhas. Abaixo segue a foto enviada:

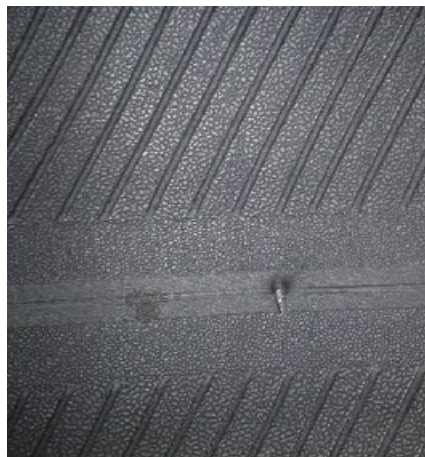
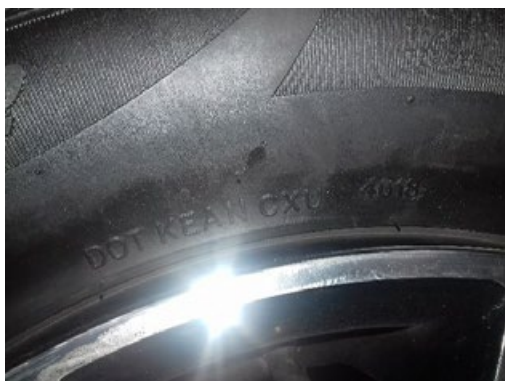
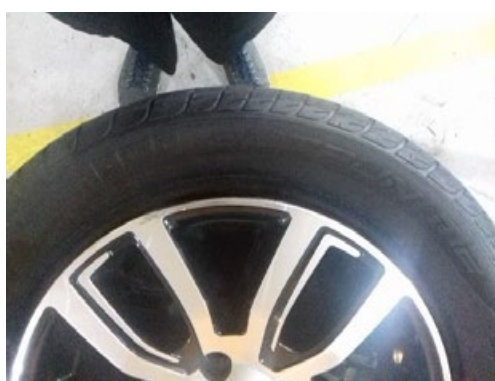
### 13. Ocorrência nº13 - Taxi#7 – Motorista José/Lázaro

No dia 17 de julho de 2019, foi informado via Whatsapp que o veículo BBK2679, TT#7, estava com o pneu traseiro direito perdendo pressão. No dia 18 de julho foi efetuado o reparo e balanceamento do referido pneu. Abaixo seguem as fotos do processo:

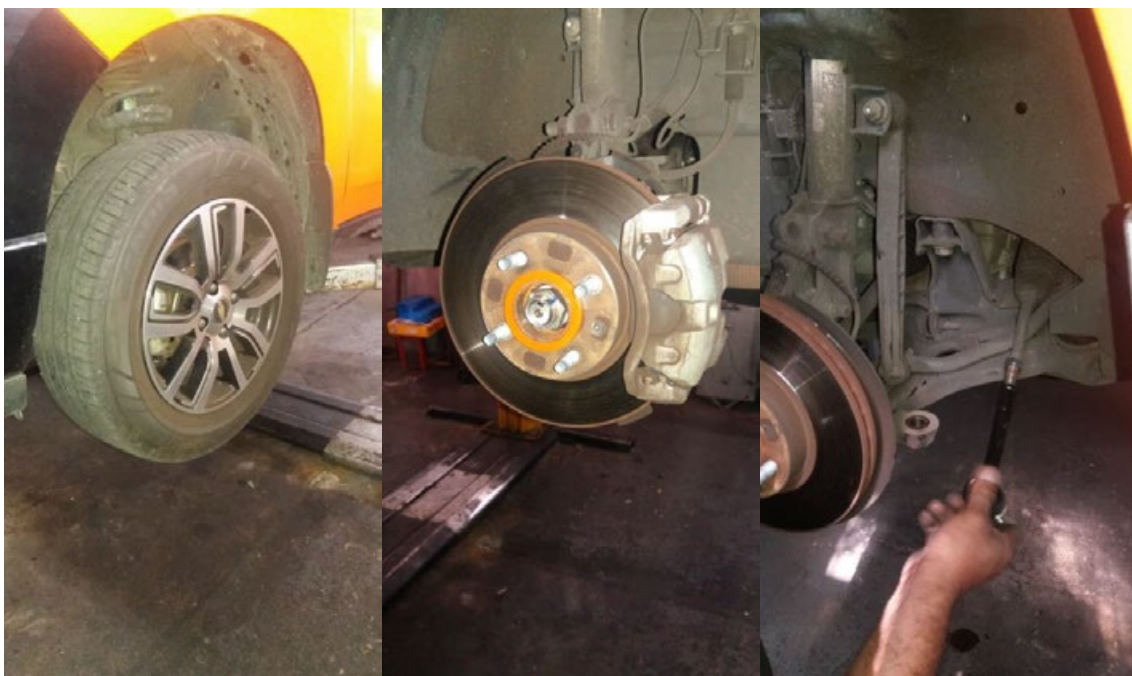
### 17. Ocorrência nº17 - Taxi#4 – Motorista Josiel

No dia 26 de julho de 2019, foi informado via Whatsapp que o veículo TT#4, motorista Josiel, estava retirando os conjuntos de roda para manutenção da suspensão com troca das bieletas. Abaixo seguem as fotos do processo:

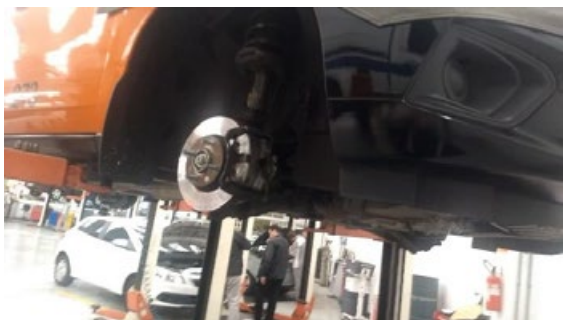
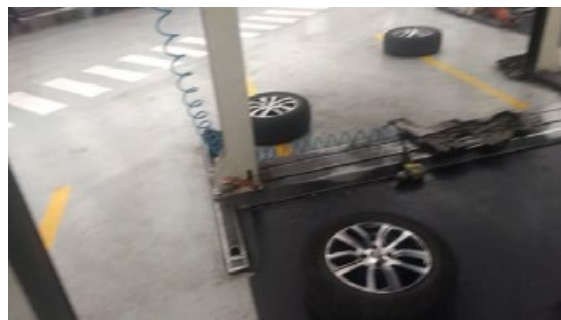
## 21. Ocorrência nº21 - Taxi#8 – Motorista João

No dia 04 de setembro o taxista João Kemerich do taxi #8, BDA6H39, BDA6H39, informou via Whatsapp que as rodas de seu veículo estavam sendo removidas na concessionária da marca GM para revisão dos 30.000km do veículo.

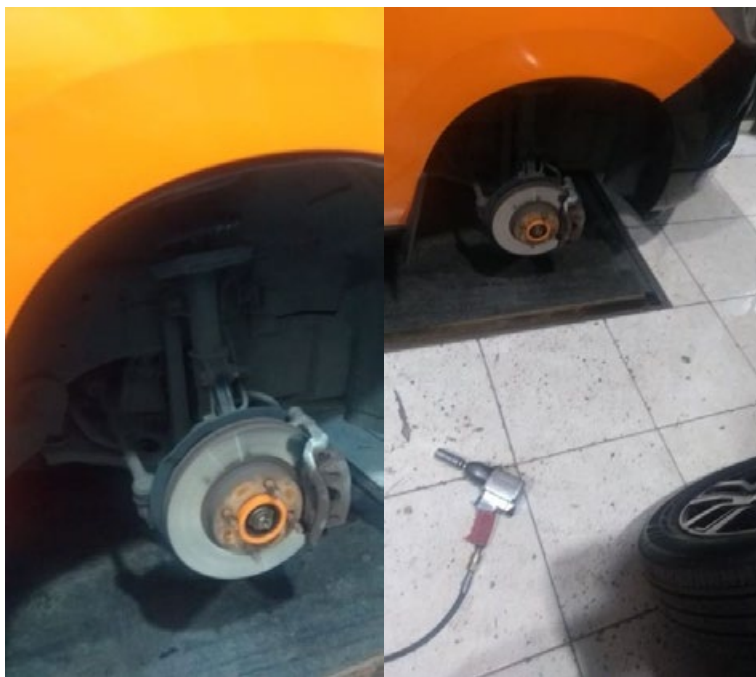
## 23. Ocorrência nº23 - Taxi#7 – Motorista José

No dia 30 de setembro, o taxista José Souza do taxi #7, BBK2679, informou via Whatsapp que as rodas de seu veículo estavam sendo removidas na oficina para troca dos amortecedores dianteiros.

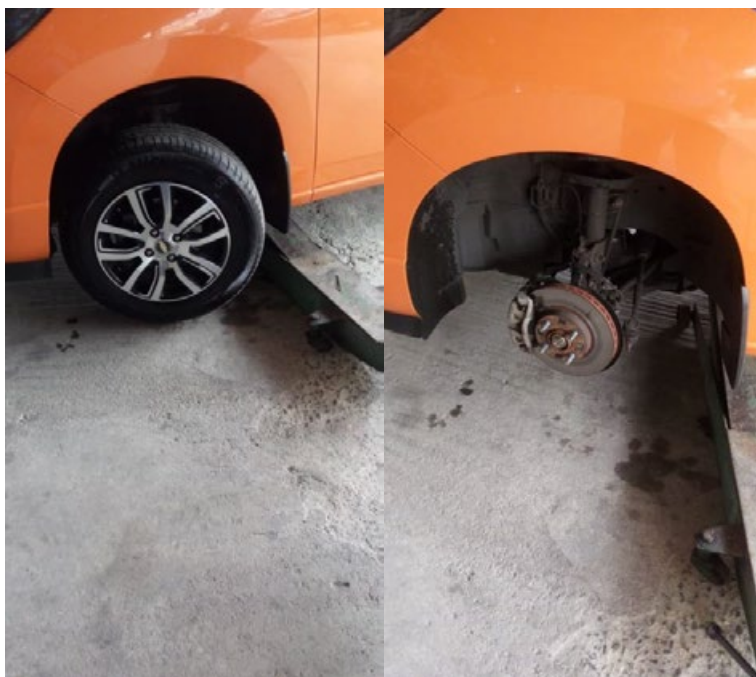
#### 24. Ocorrência nº24 - Taxi#3 – Motorista Silvio

No dia 08 de outubro, o taxista Silvio Leandro do taxi #3, BCB9870, informou via Whatsapp que as rodas de seu veículo estavam sendo removidas na oficina para troca do sensor do taxímetro.

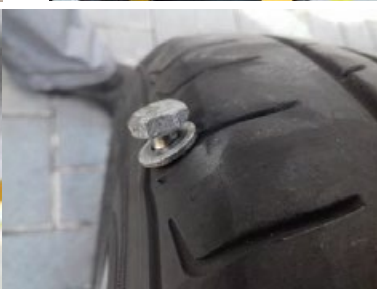
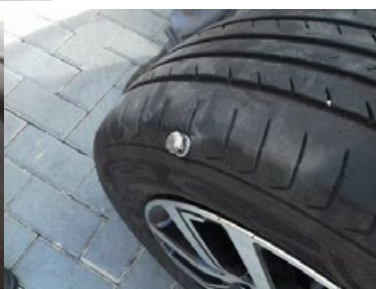
#### 25. Ocorrência nº25 - Taxi#2 – Motorista Ronaldo

No dia 17 de outubro, o taxista Ronaldo do taxi #2, BCK5849, informou via Whatsapp que o pneu traseiro esquerdo do seu veículo tinha recebido um parafuso na lateral. Foi retirado o conjunto, com 72080km. E uma roda reserva foi utilizada no veículo até o rodízio de pneus. No rodízio de pneus será instalado um pneu novo no lugar do danificado, uma vez que não há conserto confiável a se aplicar na região afetada.

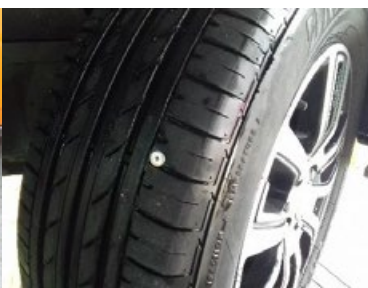
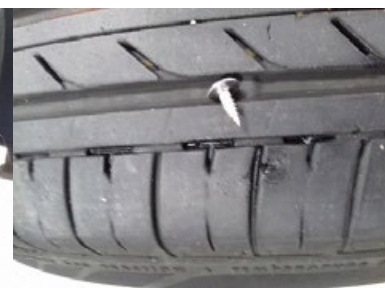
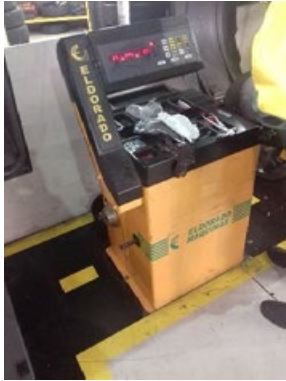
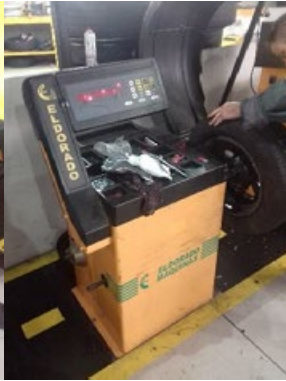
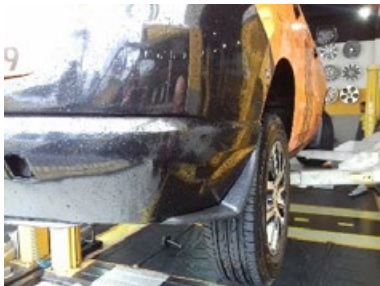
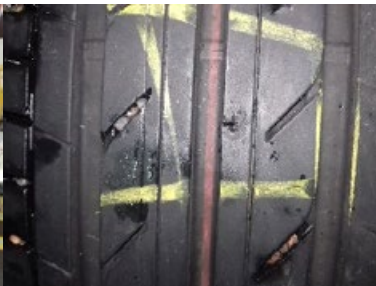
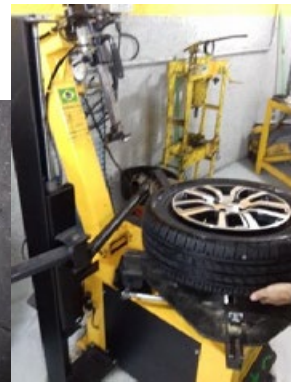
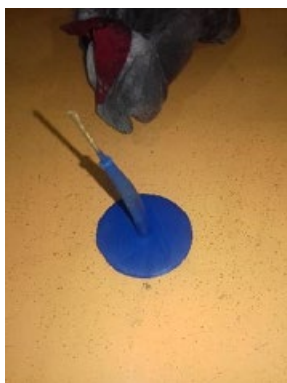
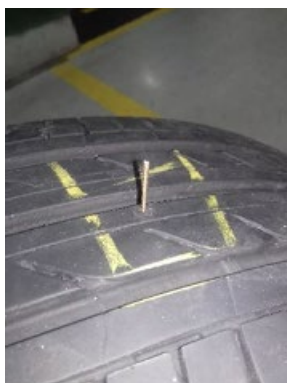
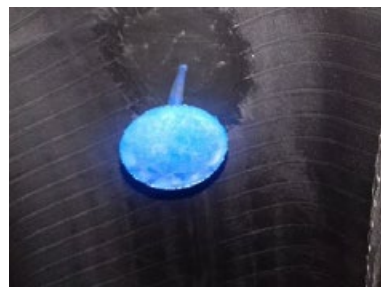
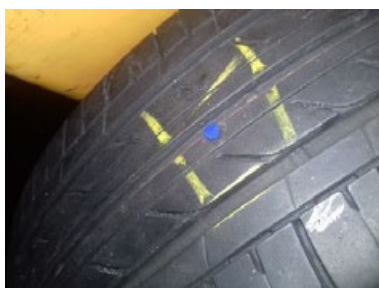
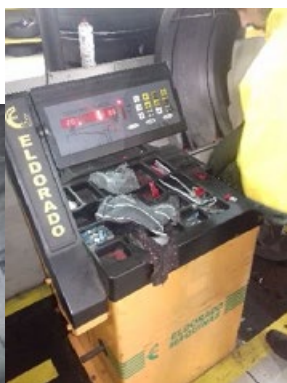
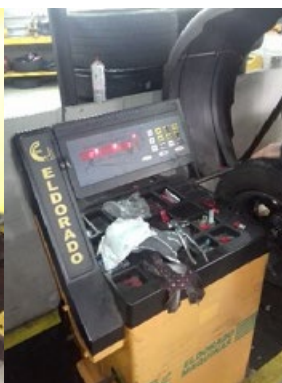
## 26. Ocorrência nº26 - Taxi#7 – Motorista José

No dia 20 de outubro, o taxista José Souza do taxi #7, BBK2679, informou via Whatsapp que, tinha um parafuso no pneu, mas que o mesmo não estava perdendo pressão. O veículo foi chamado no dia 21 de outubro para o autocenter 4 Rodas a fim de realizar o reparo. O pneu dianteiro esquerdo foi reparado e o conjunto rebalanceado. Durante a verificação, percebeu-se que o pneu traseiro direito também possuía um furo. Este conjunto também foi desmontado, reparado e rebalanceado. Abaixo seguem as fotos do processo:

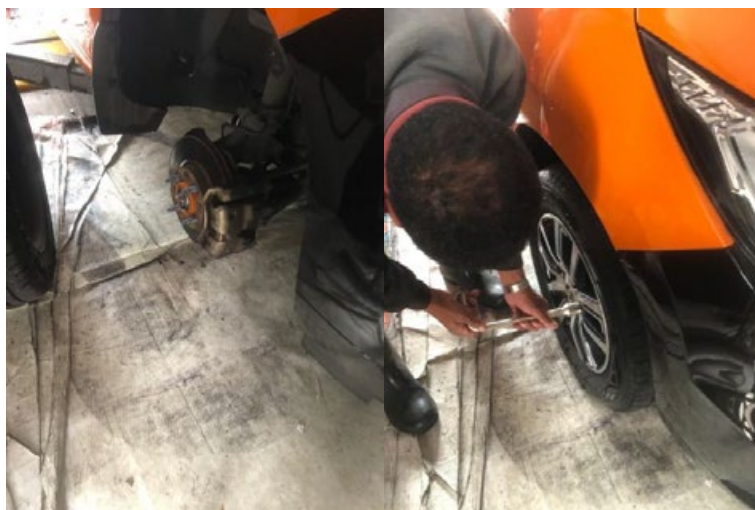
## 28. Ocorrência nº28 - Taxi#2 – Motorista Ronaldo

No dia 21 de outubro, o taxista Ronaldo do taxi #2, BCK5849, informou via Whatsapp que as rodas do seu veículo foram removidas para troca de pastilhas.

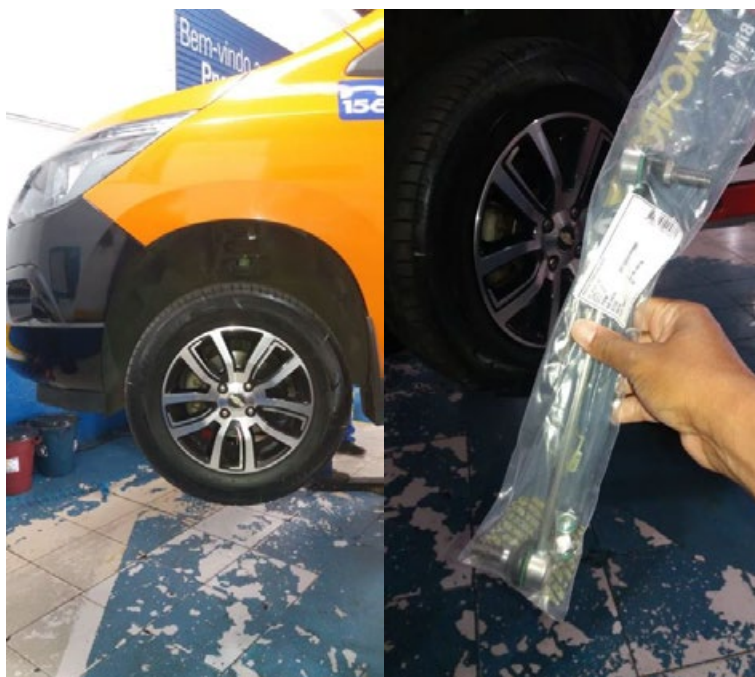
## 29. Ocorrência nº29 - Taxi#4 – Motorista Josiel

No dia 26 de outubro, o taxista Josiel do taxi #4, BBI9136, informou via Whatsapp que as rodas do seu veículo foram removidas para troca dos terminais de direção.

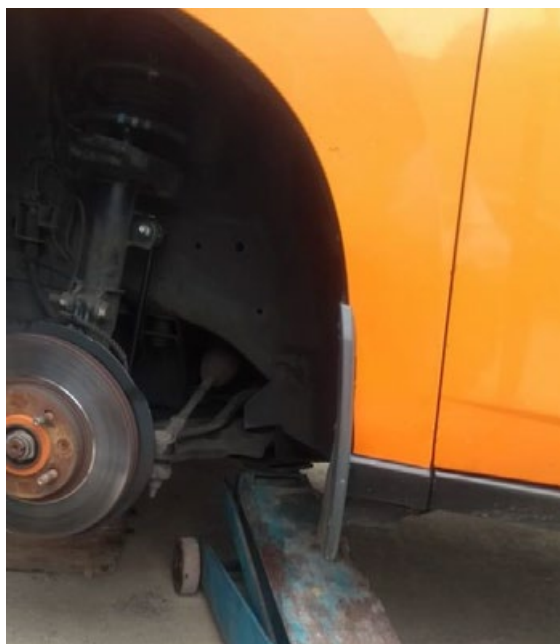
### 32. Ocorrência nº32 - Taxi#7 – Motorista José

No dia 12 de novembro, o taxista José Souza do taxi #7, BBK2679, informou via Whatsapp que o as rodas dianteiras do seu veículo foram removidas para troca de bieletas de suspensão.

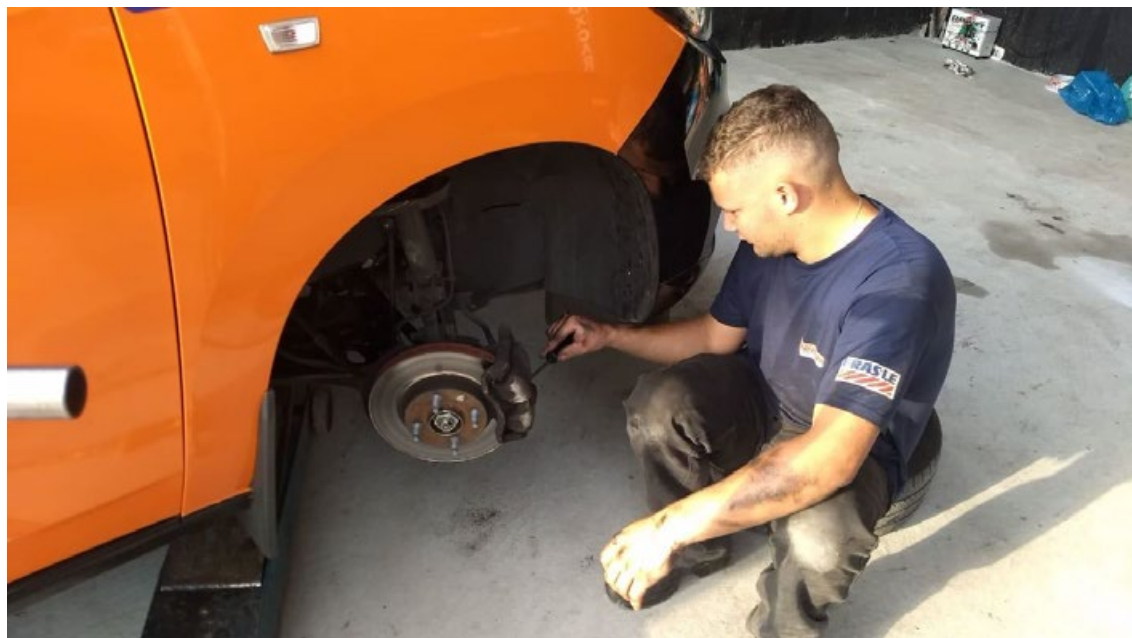
### 33. Ocorrência nº33 - Taxi#8 – Motorista João Kemerich

No dia 02 de dezembro, o taxista João Kemerich do taxi #8, BDA6H39, informou via Whatsapp que o as rodas dianteiras do seu veículo foram removidas para troca de pastilhas de freio.

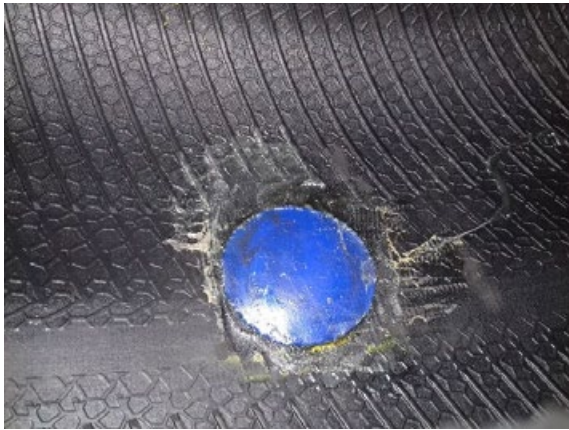
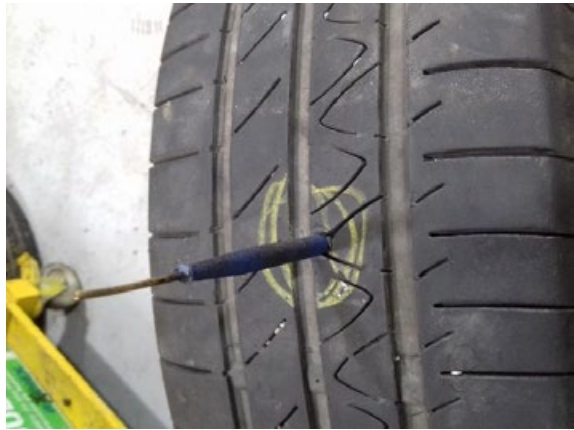
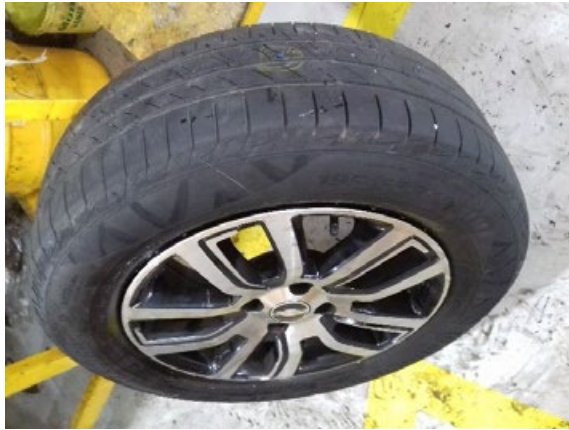
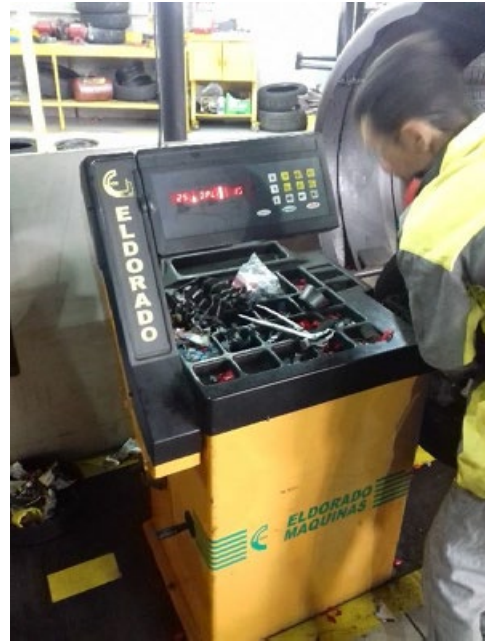
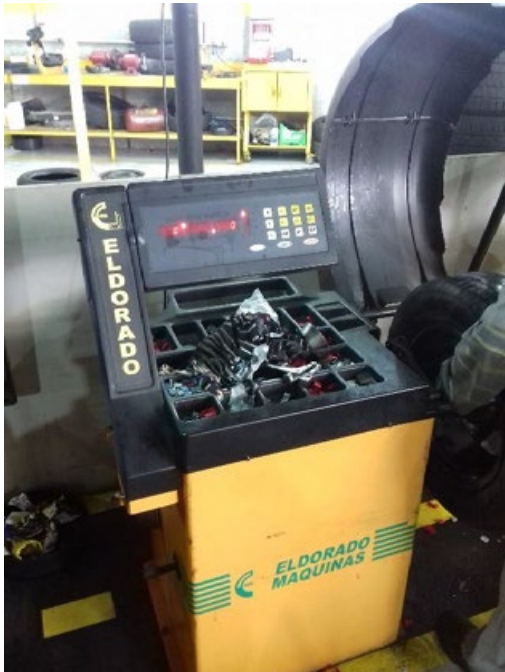
### 34. Ocorrência nº34 - Taxi#6 – Motorista Amanda

No dia 03 de dezembro, a taxista Amanda do taxi #6, BAO5516, informou via Whatsapp que o pneu dianteiro direito estava com furo e precisou ser removido. O veículo tinha 245651 km no dia em que o pneu foi removido e o pneu foi reinstalado com 245790 km. Todas as rodas foram balanceadas, pois a motorista reclamou de vibração no volante.

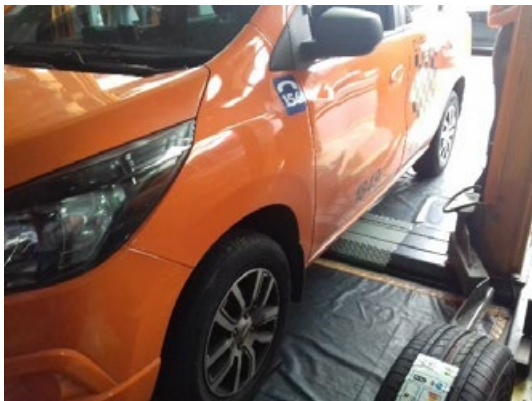
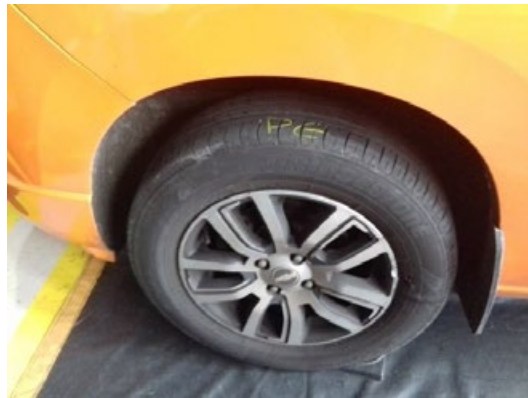
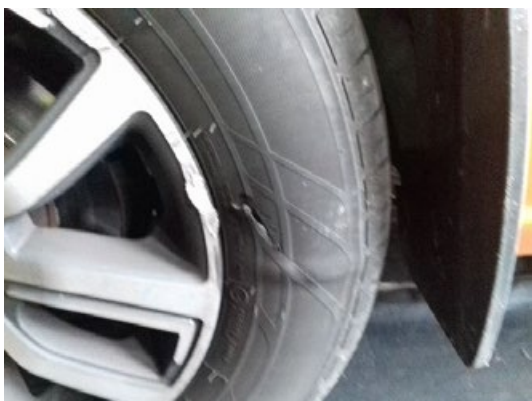
### 35. Ocorrência nº35 - Taxi#9 – Motorista Adilson

No dia 17 de dezembro, durante o evento de medição, o taxista Adilson do taxi #9, BAR9133, informou que a roda dianteira esquerda do veículo necessitava atenção, pois o veículo atingiu um buraco. Foi verificado que o pneu Bridgestone apresentava corte e bolha lateral, sendo necessária sua substituição por um pneu novo. O pneu foi substituído por um novo e o conjunto rebalanceado.

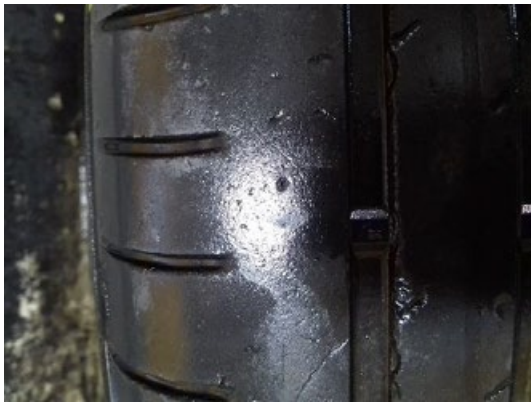
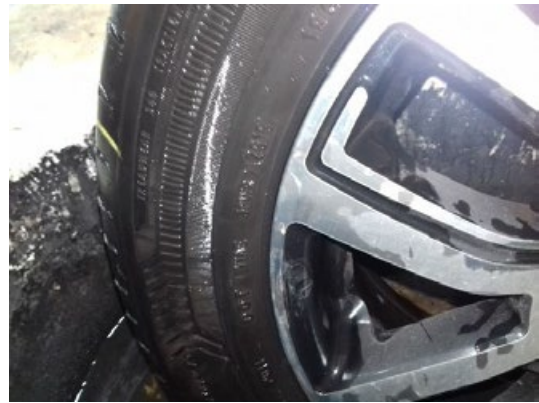
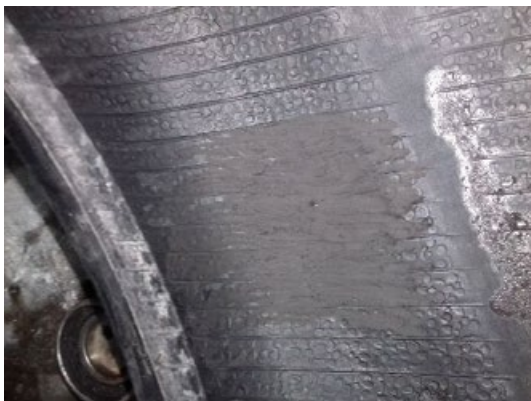
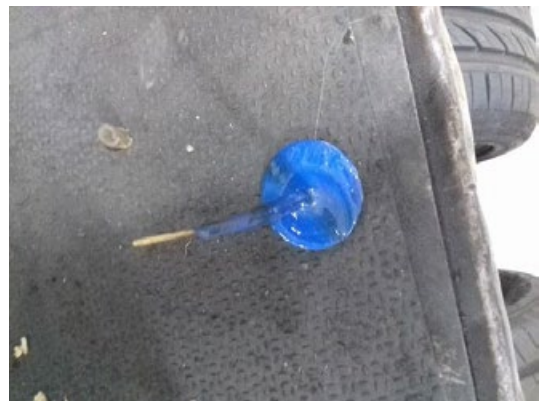
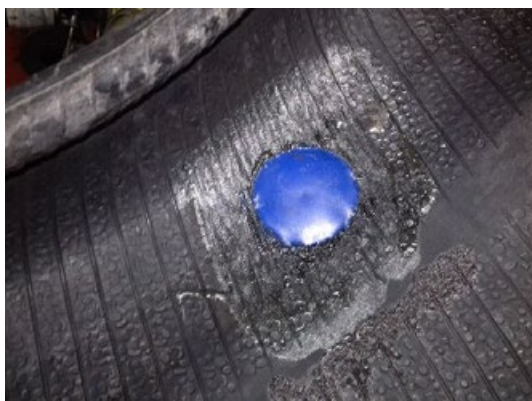
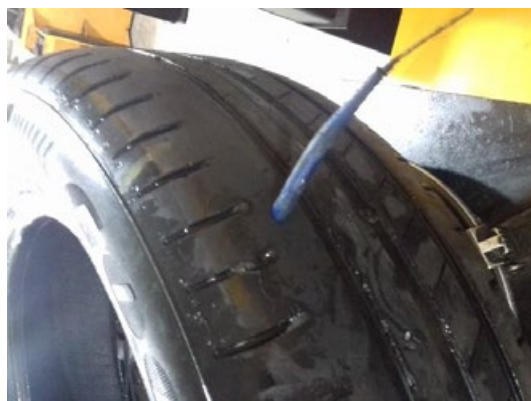
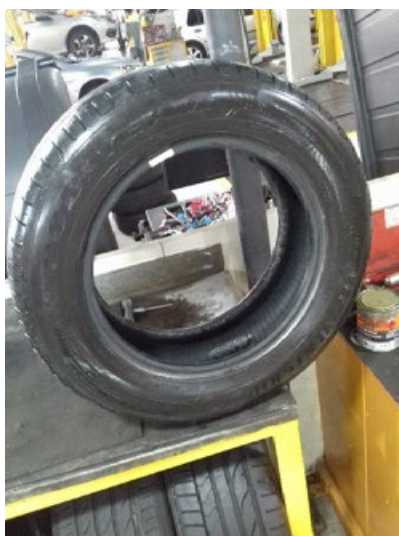
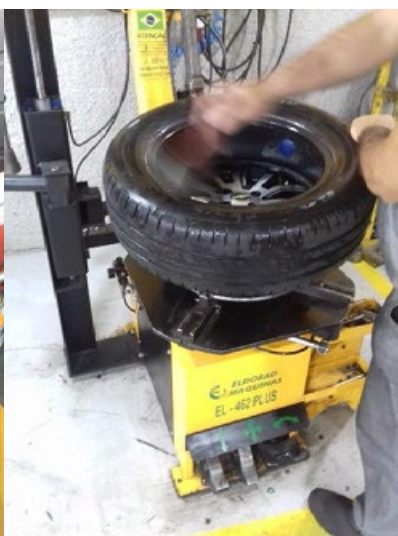
## 37. Ocorrência nº37 - Taxi#3 – Motorista Silvio

No dia 17 de dezembro, durante o evento de medição, o taxista Silvio do taxi #3, BCB9870, informou que a roda dianteira direito do veículo estava perdendo pressão. Foi feita verificação e encontrada perfuração no pneu que foi consertado, rebalanceado e novamente disponibilizado para o teste.
