# Episódio 07

Documentação referente as aferições realizadas  
em 10/03/2020 e 07/04/2020 que foram  
apresentadas no **Episódio 07** do Desafio Qual  
Pneu Dura Mais Pneufree.com

AUDITORIA DE ACOMPANHAMENTO – TESTE TÁXI VS8 - N.º 16403

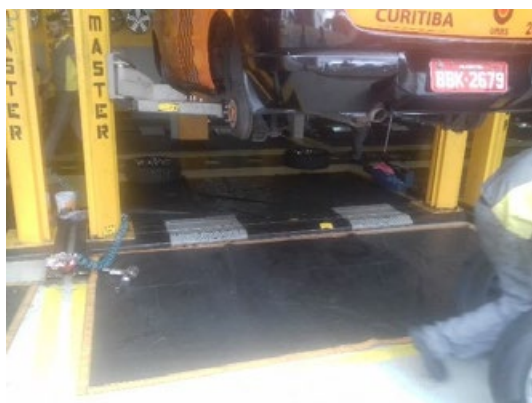
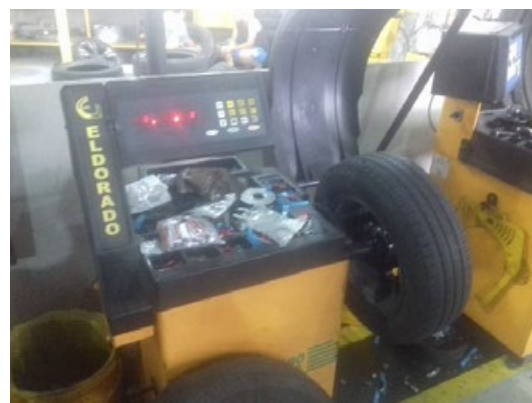
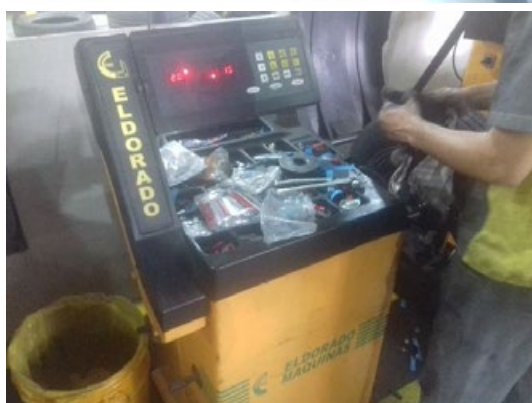
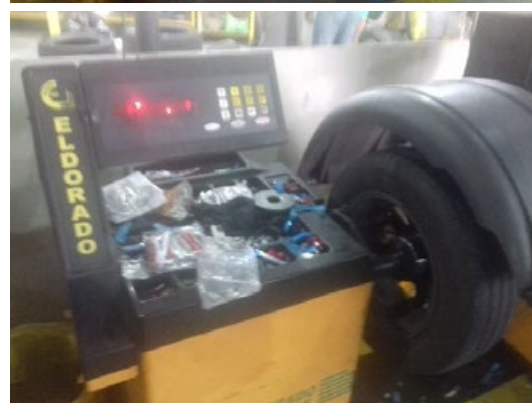
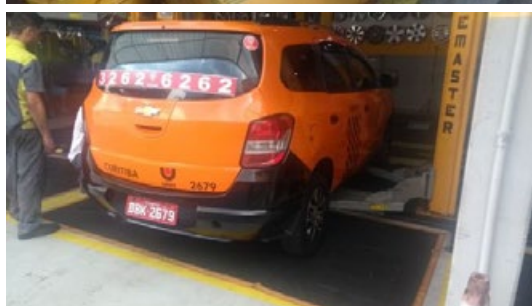
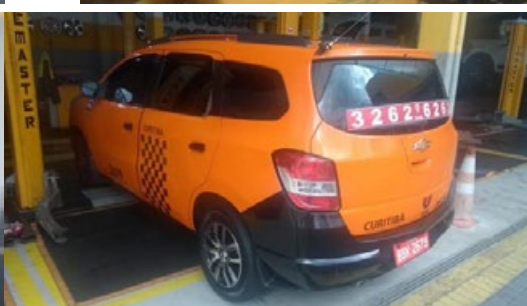
### 38. Ocorrência nº38 - Taxi#7 – Motorista José/Lázaro

No dia 20 de dezembro de 2019, foi informado via Whatsapp que o veículo BBK2679, TT#7, estava apresentando vibração excessiva para velocidades acima de 90km/h. No dia 23 de junho foi efetuada a verificação do veículo na Quatro Rodas Pneus da Mateus Leme. Foi diagnosticado que a roda dianteira esquerda apresentava desbalanceamento, necessitando correção. Abaixo seguem as fotos do processo:

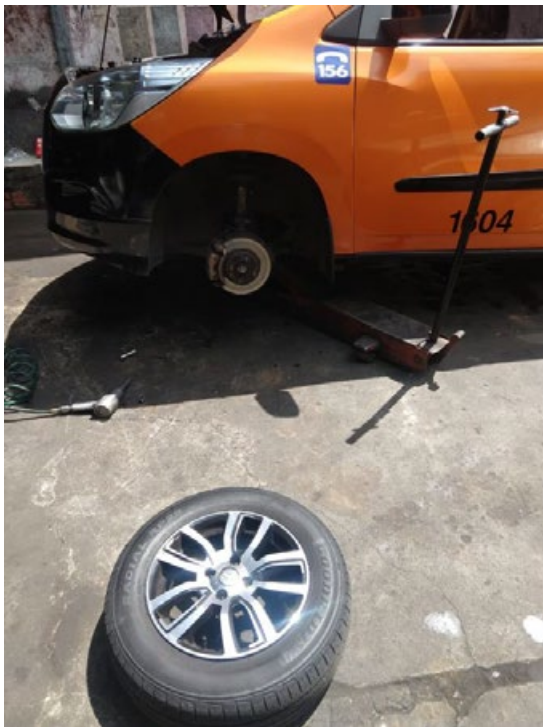
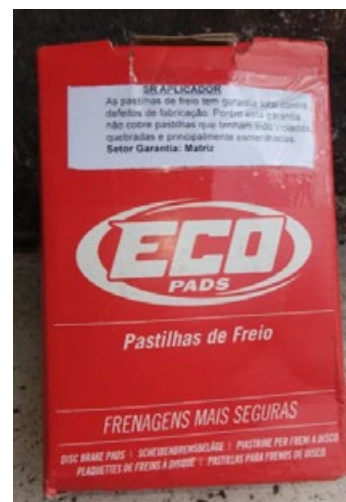
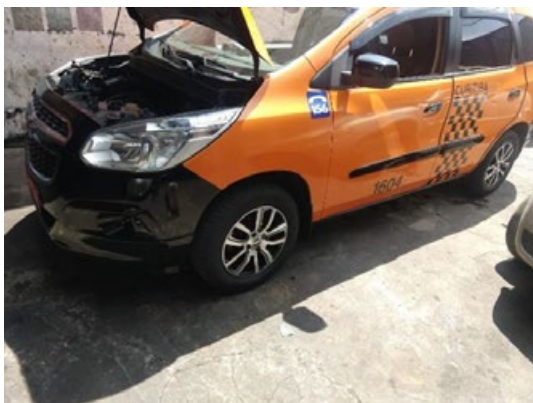
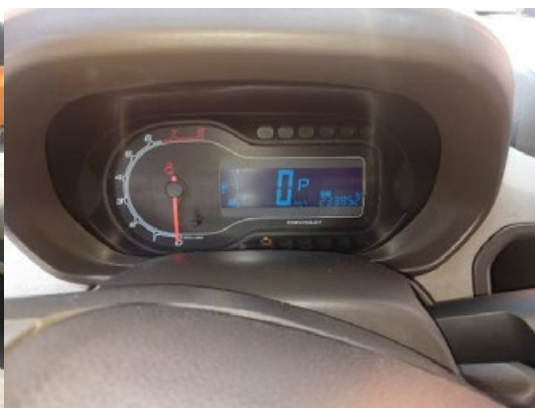
### 39. Ocorrência nº39 - Taxi#6 – Motorista Samuel

No dia 21 de janeiro de 2020, foi informado via Whatsapp que o veículo AYR1676, estava substituindo pastilhas de freio:

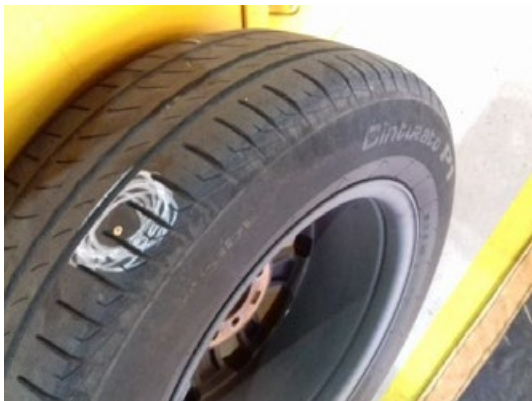
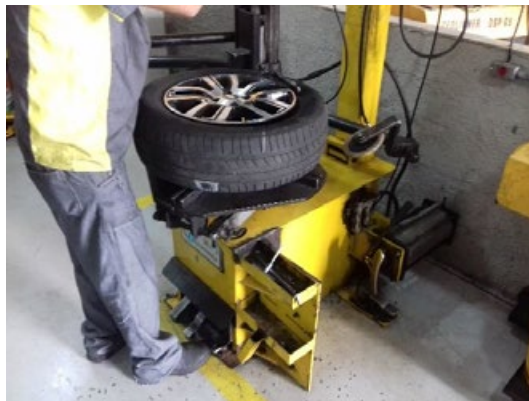
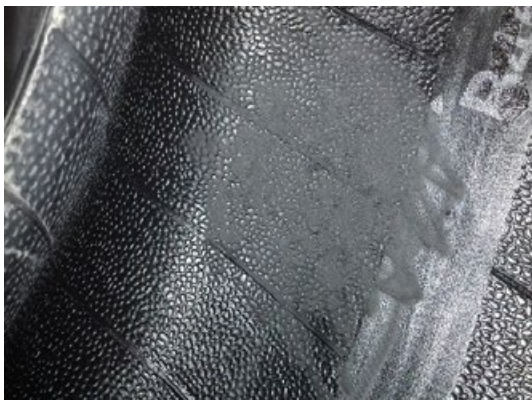
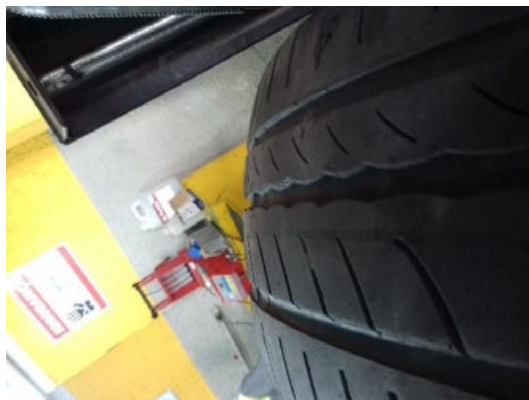
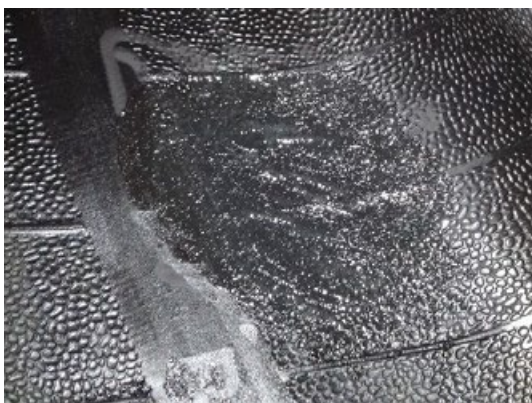
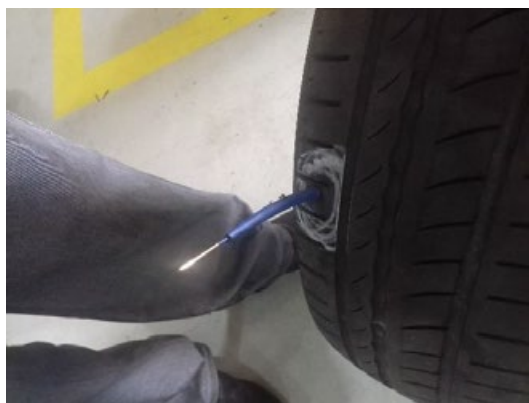
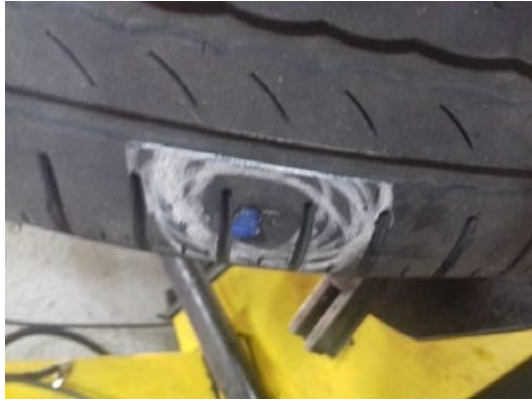
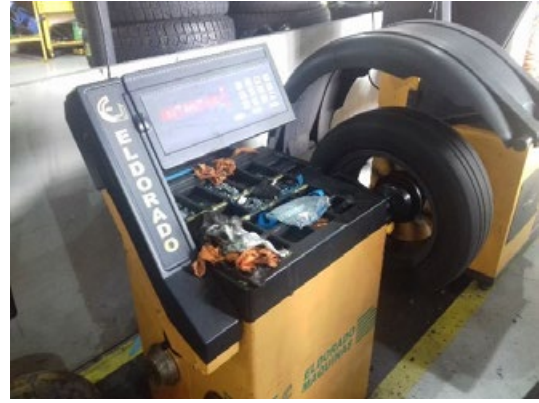
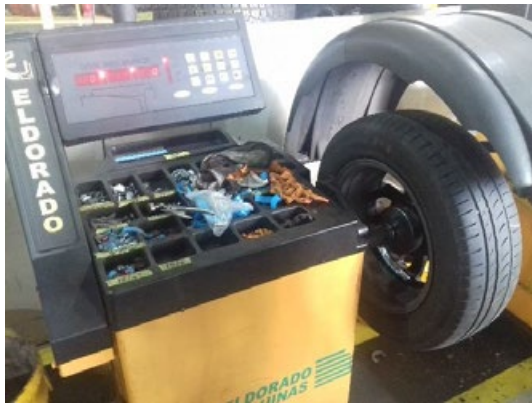
#### 43. Ocorrência nº43 - Taxi#10 – Motorista Andre

No dia 10 de março, durante o evento de medição, o taxista Andre do taxi #10, BCB9870, informou que a roda dianteira esquerda do veículo estava perdendo pressão. Foi feita verificação e encontrada perfuração no pneu que foi consertado, rebalanceado e novamente disponibilizado para o teste.

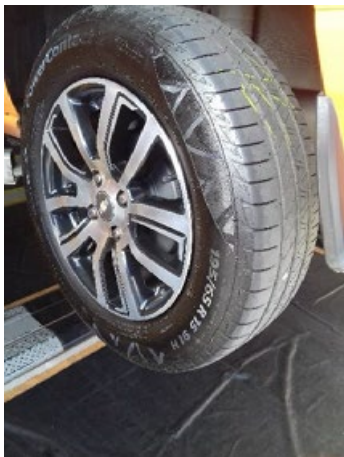
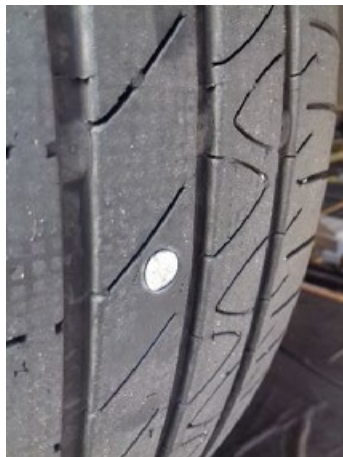
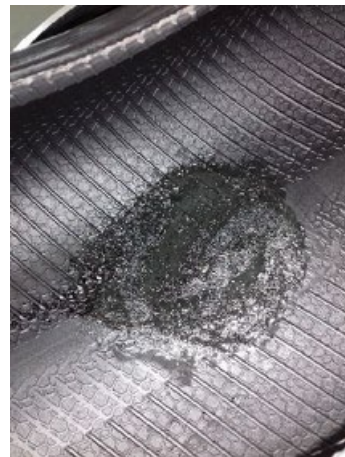
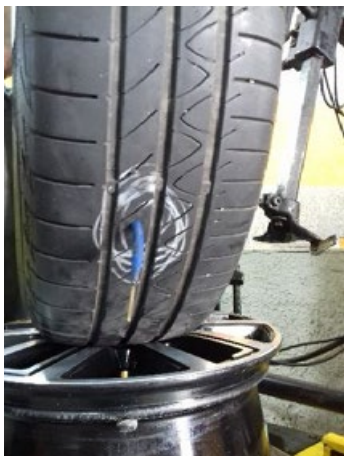
#### 44. Ocorrência nº44 - Taxi#3 – Motorista Silvio

No dia 10 de março, durante o evento de medição, o taxista Silvio do taxi #3, BAA2151, informou que a roda traseira esquerda do veículo estava perdendo pressão. Foi feita verificação e encontrada perfuração no pneu que foi consertado, rebalanceado e novamente disponibilizado para o teste.

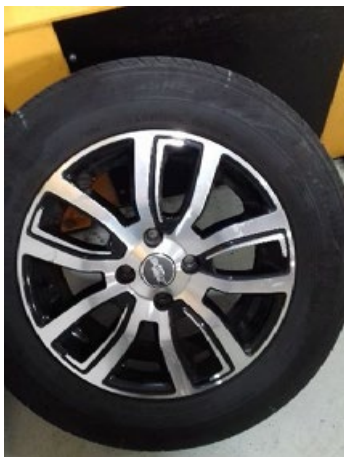
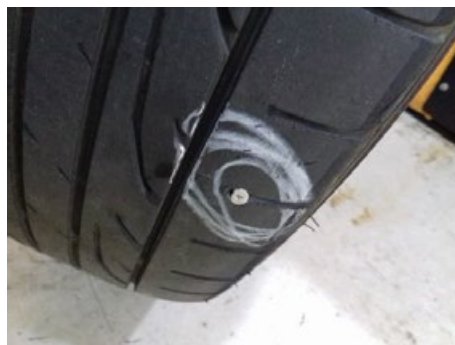
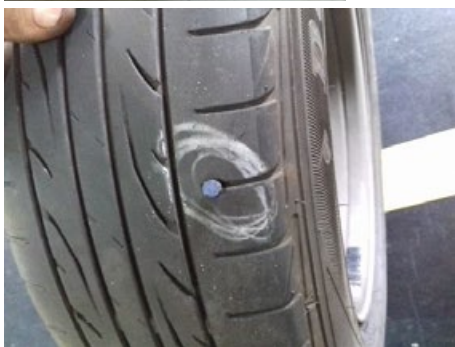
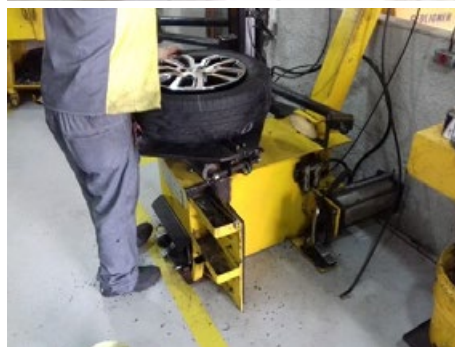
#### 45. Ocorrência nº45 - Taxi#4 – Motorista Josiel

No dia 10 de março, durante o evento de medição, o taxista Josiel do taxi #4, BBI9136, informou que a roda traseira esquerda do veículo estava perdendo pressão. Foi feita verificação e encontrada perfuração no pneu que foi consertado, rebalanceado e novamente disponibilizado para o teste.
