Episódio 09

Documentação referente as aferiões realizadas em 30/06/2020 e 28/07/2020 que foram apresentadas no **Episódio 09** do Desafio Qual Pneu Dura Mais Pneufree.com

AUDITORIA DE ACOMPANHAMENTO -	TESTE TÁXI VS8 - N.º 16622	pe140/20
Organização Solicitante:	PNEUFREE.COM	
	Av. República Argentina, 1228, 18.º and Verde 80620-010 Curitiba PR - BR	
Representante da organização	Carlos Klein	
Documentos de referência:	Descritivo Técnico Teste_Taxi_VS8 e	emitida em 22/04/19.
Data da auditoria:	30.06.2020	
Horário da inspeção:	Início 08:00 fim 12:45	
Equipe auditora	Sérgio Biazzono

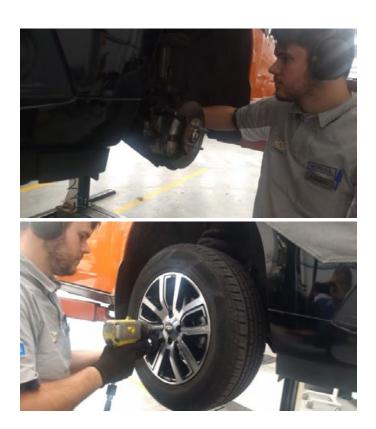
No dia 11 de junho o taxista João Kemerich do taxi #8, BDA6H39, informou via Whatsapp que as rodas de seu veículo estavam sendo removidas na concessionária da marca GM para revisão dos 10.000km do veículo.

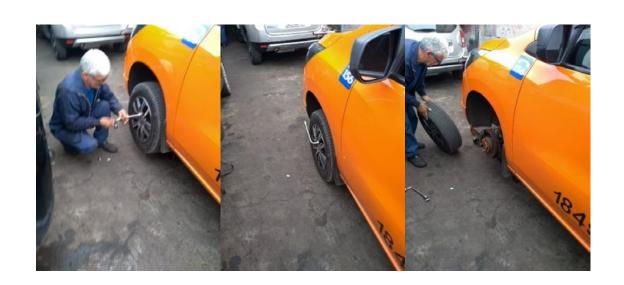
No dia 21 de junho de 2019 o taxista Adilson do taxi #9, BAR9133, informou via Whatsapp que as rodas dianteiras de seu veículo estavam sendo removidas para a troca do pivô da suspensão dianteira.

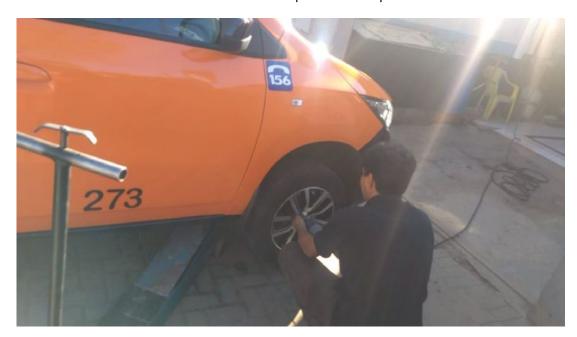
8. Ocorrência nº8 - Taxi#8 - Motorista João

No dia 25 de junho o taxista João Kemerich do taxi #8, BDA6H39, informou via Whatsapp que as rodas de seu veículo estavam sendo removidas na para troca das pastilhas de freio dianteiras.

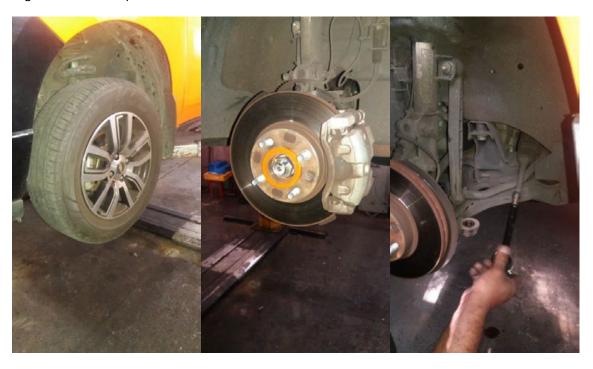
17. Ocorrência nº17 - Taxi#4 - Motorista Josiel

No dia 26 de julho de 2019, foi informado via Whatsapp que o veículo TT#4, motorista Josiel, estava retirando os conjuntos de roda para manutenção da suspensão com troca das bieletas. Abaixo seguem as fotos do processo:

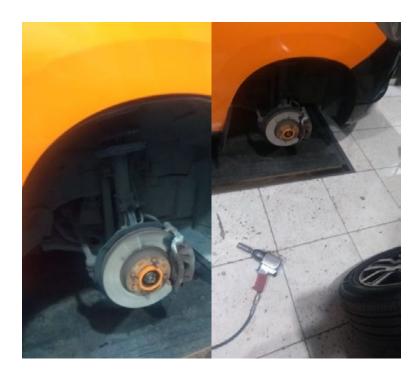
23. Ocorrência nº23 - Taxi#7 - Motorista José

No dia 30 de setembro, o taxista José Souza do taxi #7, BBK2679, informou via Whatsapp que as rodas de seu veículo estavam sendo removidas na oficina para troca dos amortecedores dianteiros.

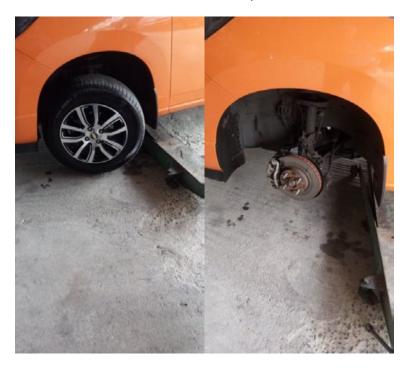
24. Ocorrência nº24 - Taxi#3 - Motorista Silvio

No dia 08 de outubro, o taxista Silvio Leandro do taxi #3, BCB9870, informou via Whatsapp que as rodas de seu veículo estavam sendo removidas na oficina para troca do sensor do taxímetro.

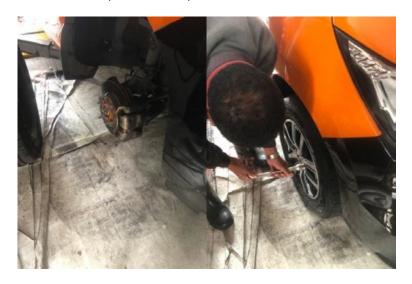
28. Ocorrência nº28 - Taxi#2 - Motorista Ronaldo

No dia 21 de outubro, o taxista Ronaldo do taxi #2, BCK5849, informou via Whatsapp que as rodas do seu veículo foram removidas para troca de pastilhas.

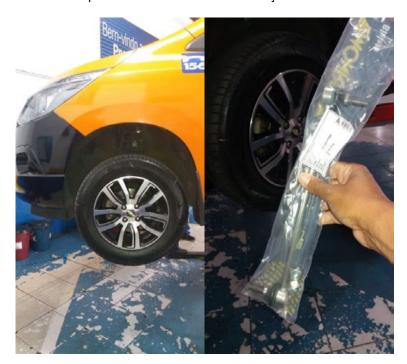
29. Ocorrência nº29 - Taxi#4 - Motorista Josiel

No dia 26 de outubro, o taxista Josiel do taxi #4, BBI9136, informou via Whatsapp que as rodas do seu veículo foram removidas para troca dos terminais de direção.

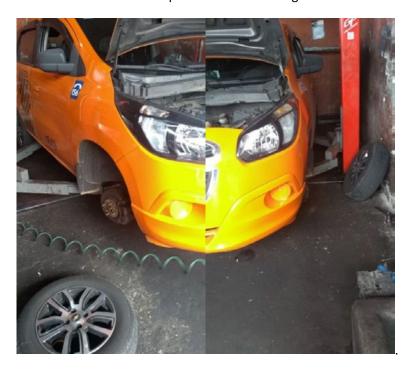
30. Ocorrência nº30 - Taxi#9 - Motorista Adilson

No dia 26 de outubro, o taxista Adilson do taxi #9, BAR9133, informou via Whatsapp que o as rodas dianteiras do seu veículo foram removidas para troca de embreagem.

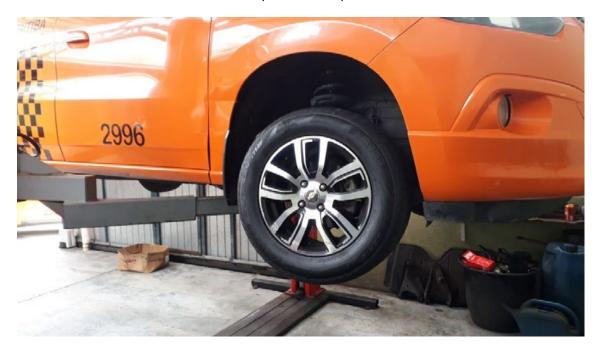
31. Ocorrência nº31 - Taxi#3 - Motorista Silvio

No dia 26 de outubro, o taxista Silvio do taxi #3, BCB9870, informou via Whatsapp que o as rodas dianteiras do seu veículo foram removidas para troca de pastilhas.

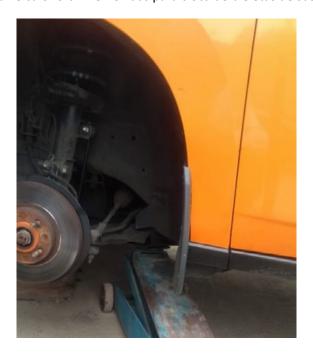
32. Ocorrência nº32 - Taxi#7 - Motorista José

No dia 12 de novembro, o taxista José Souza do taxi #7, BBK2679, informou via Whatsapp que o as rodas dianteiras do seu veículo foram removidas para troca de bieletas de suspensão.

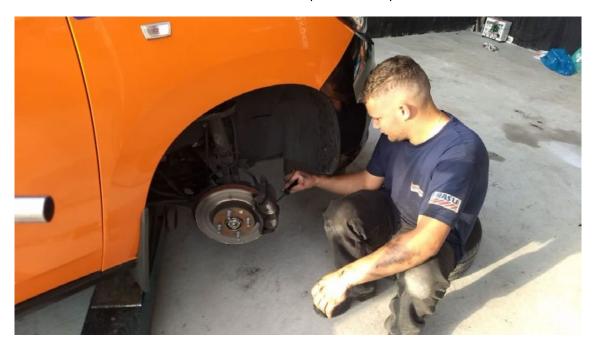
33. Ocorrência nº33 - Taxi#8 – Motorista João Kemerich

No dia 02 de dezembro, o taxista João Kemerich do taxi #8, BDA6H39, informou via Whatsapp que o as rodas dianteiras do seu veículo foram removidas para troca de pastilhas de freio.

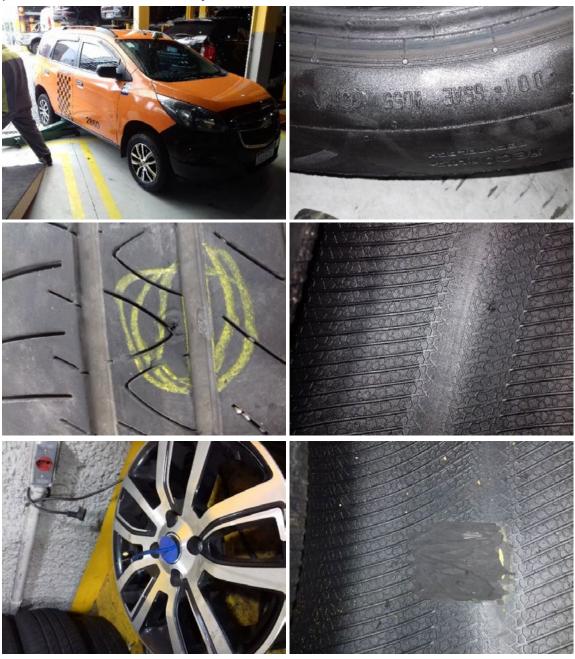
34. Ocorrência nº34 - Taxi#6 – Motorista Amanda

No dia 03 de dezembro, a taxista Amanda do taxi #6, BAO5516, informou via Whatsapp que o pneu dianteiro direito estava com furo e precisou ser removido. O veículo tinha 245651 km no dia em que o pneu foi removido e o pneu foi reinstalado com 245790 km. Todas as rodas foram balanceadas, pois a motorista reclamou de vibração no volante.

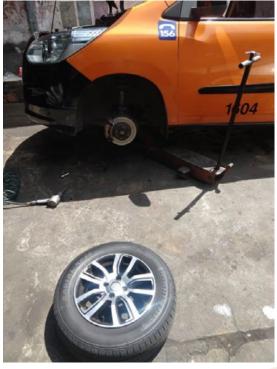
39. Ocorrência nº39 - Taxi#6 - Motorista Samuel

No dia 21 de janeiro de 2020, foi informado via Whatsapp que o veículo AYR1676, estava substituindo pastilhas de freio:

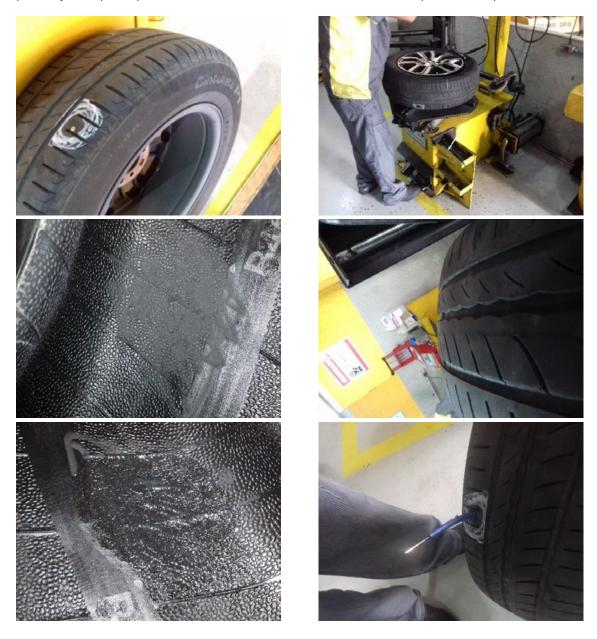
43. Ocorrência nº43 - Taxi#10 - Motorista Andre

No dia 10 de março, durante o evento de medição, o taxista Andre do taxi #10, BCB9870, informou que a roda dianteira esquerda do veículo estava perdendo pressão. Foi feita verificação e encontrada perfuração no pneu que foi consertado, rebalanceado e novamente disponibilizado para o teste.
